RAPPORT D'ENQUÊTE FERROVIAIRE R03T0064

DÉRAILLEMENT

**CHEMIN DE FER CANADIEN PACIFIQUE
TRAIN DE MARCHANDISES N° 938 -12
POINT MILLIAIRE 39,5 DE LA SUBDIVISION PARRY SOUND
NOBEL (ONTARIO)
LE 13 FÉVRIER 2003**

Rapport numéro R03T0064

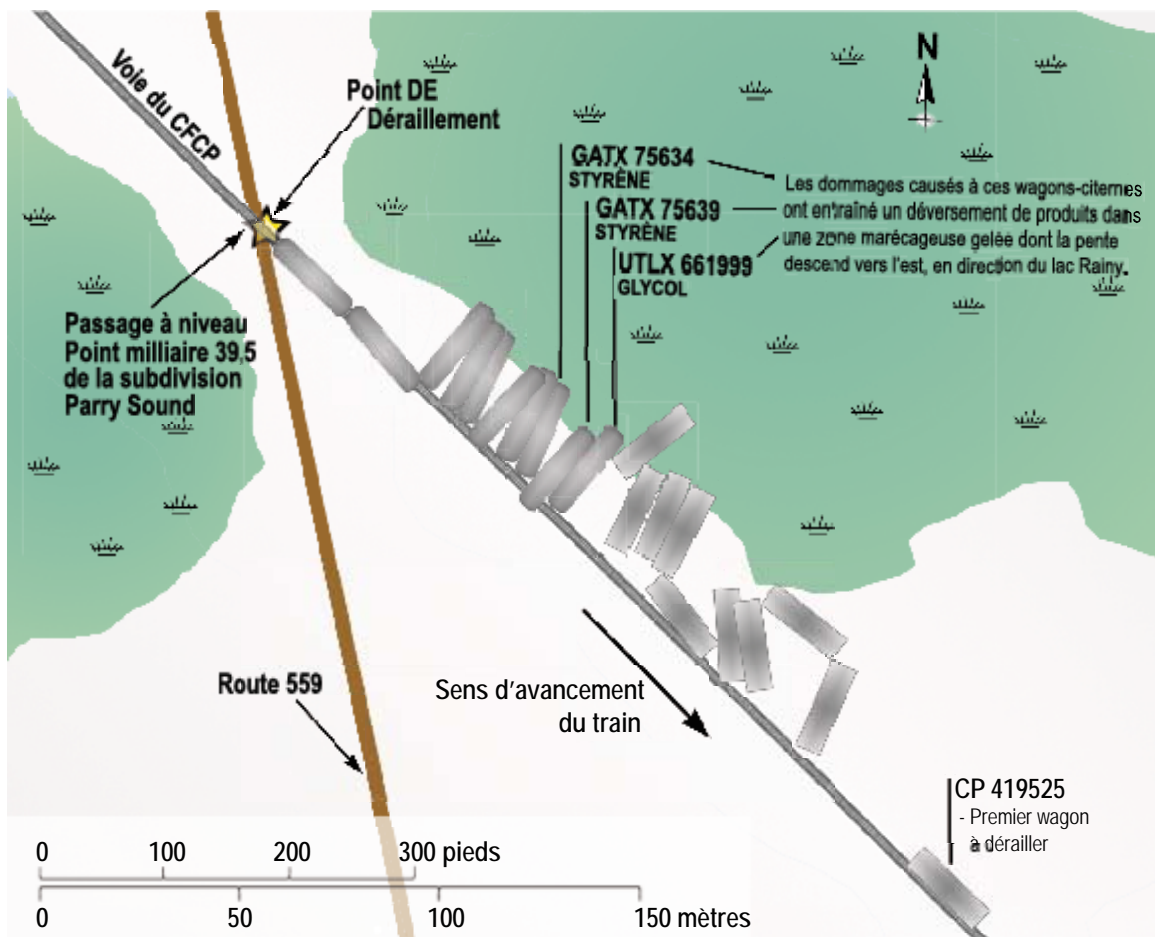
Le premier wagon à dérailler a été le CP 419525, un wagon plat qui transportait des essieux montés de wagons de marchandises. Ce wagon, resté attaché à la partie avant du train, est resté à la verticale même si toutes ses roues ont quitté la voie. Les 20 wagons déraillés suivants sont séparés de l'avant du train par une trouée d'environ 500 pieds (150 m). Dix-huit de ces wagons se sont arrêtés dans différentes positions à l'est de la voie et un peu au sud du passage à niveau public de la route 559, point milliaire 39,5 (voir la figure 2). La voie ferrée a été endommagée sur une distance d'environ 430 pieds (130 m).

Figure 2. Croquis des lieux du déraillement.

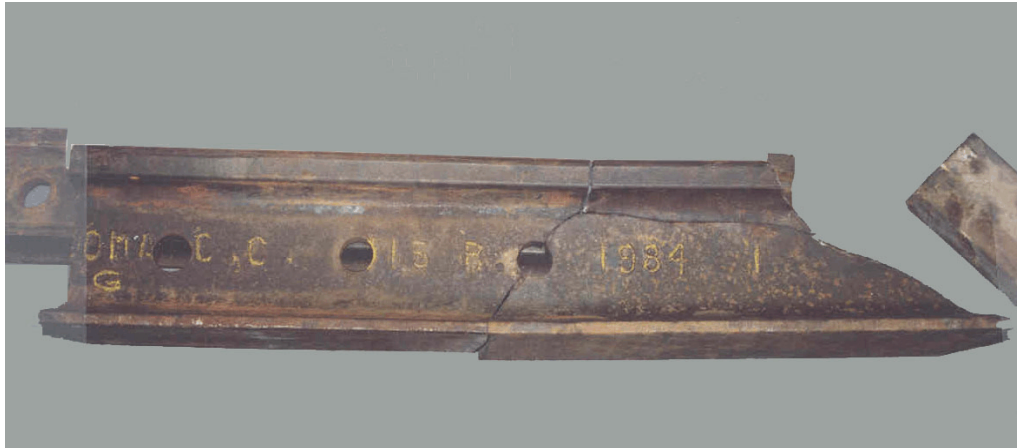
Photo 1. Rail reconstitué à partir du PDD présumé.

1. Le premier bout de rail comprenait l'extrémité du rail, deux trous d'éclissage complets et une portion du troisième dans l'âme du rail. Il mesurait 17 pouces le long du champignon et 14 pouces le long du patin.
2. Le deuxième morceau de rail comprenait le reste du troisième trou d'éclissage, mesurait 17 pouces le long du patin et n'avait pas de champignon. La surface de rupture de l'âme du rail était endommagée en raison d'impacts de roues causés au moment où la roue est tombée du rail.
3. Le troisième bout de rail consistait en un bout de champignon de sept pouces de longueur, qui s'était séparé de l'âme du deuxième bout de rail et s'ajustait parfaitement avec le bout de champignon sud du premier morceau de rail. Les surfaces de rupture du troisième morceau montraient les caractéristiques d'une rupture fragile qui entraîne souvent une rupture catastrophique du rail.

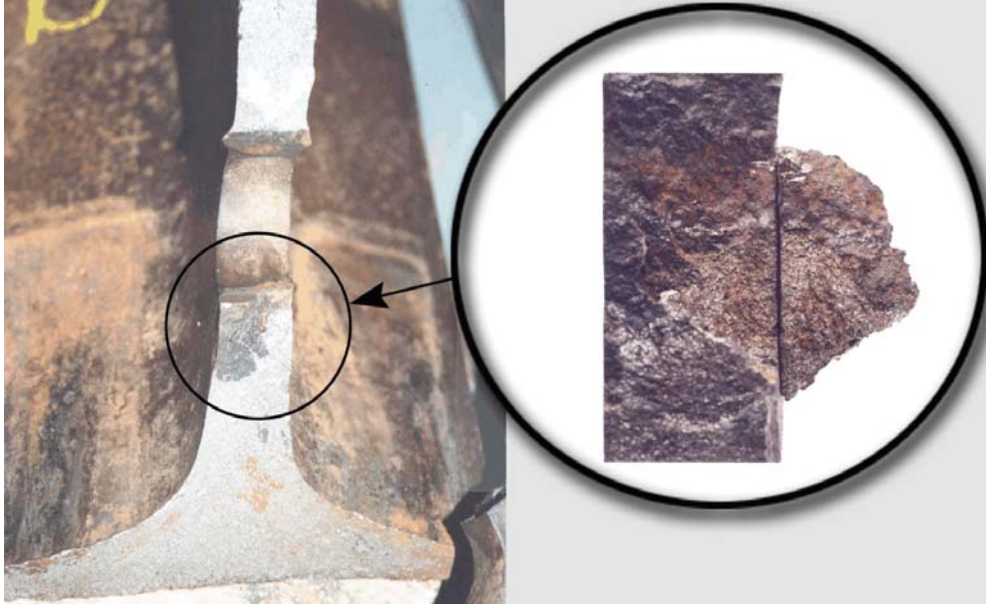
Il a été déterminé que la zone d'oxydation observée dans le troisième trou d'éclissage était due à une précricque (voir la photo 2). Elle prenait son origine au milieu de l'âme, dans l'alésage du trou, et descendait à travers toute l'épaisseur de l'âme sur une distance de 3/4 de pouce, atteignant le patin du rail. De là, une rupture fragile secondaire se propageait vers le bas dans le reste de la section transversale du patin. L'examen métallographique d'un échantillon prélevé près du point d'origine de la précricque a révélé la présence de piqûres de corrosion et d'une fissuration secondaire remplie d'oxydes qui s'étendait à partir de l'alésage du trou. Deux piqûres de corrosion montraient des fissures microscopiques qui s'étendaient à partir de leur racine. L'examen a permis de déterminer qu'au moment de la rupture du rail, la précricque était présente depuis déjà quelque temps. Les caractéristiques de la surface de rupture entourant la précricque étaient typiques d'une rupture fragile et ne montraient aucun indice de fatigue.

Photo 2. Précricque dans le troisième trou d'éclissage. L'éclaté montre un gros plan de la surface de rupture de la précricque, dont la surface de contact a été retirée.

L'examen métallographique a permis de déterminer que la précricque s'est vraisemblablement propagée à partir de la racine d'une piqûre de corrosion. La position du joint de rail brisé, à trois pieds au sud du passage à niveau, faisait en sorte qu'il était plus exposé à la neige, au sel et aux débris provenant de la route. Le fait que le joint de rail ait été aussi près de la route a accru le risque de corrosion des pièces du joint.

2. Avant l'accident, une piqûre de corrosion qui s'était formée à la surface du trou d'éclissage a probablement agi comme concentrateur de contraintes et facilité la formation de la précricque. La précricque n'a pas été détectée lors du contrôle ultrasonique réalisé un mois avant l'accident.
