RAPPORT D'ENQUÊTE AÉRONAUTIQUE A12C0141

COLLISION AVEC LE RELIEF

**DE L'AEROFAB INC. LAKE 250, C-GZLC
À PICKLE LAKE (ONTARIO)
LE 16 OCTOBRE 2012**

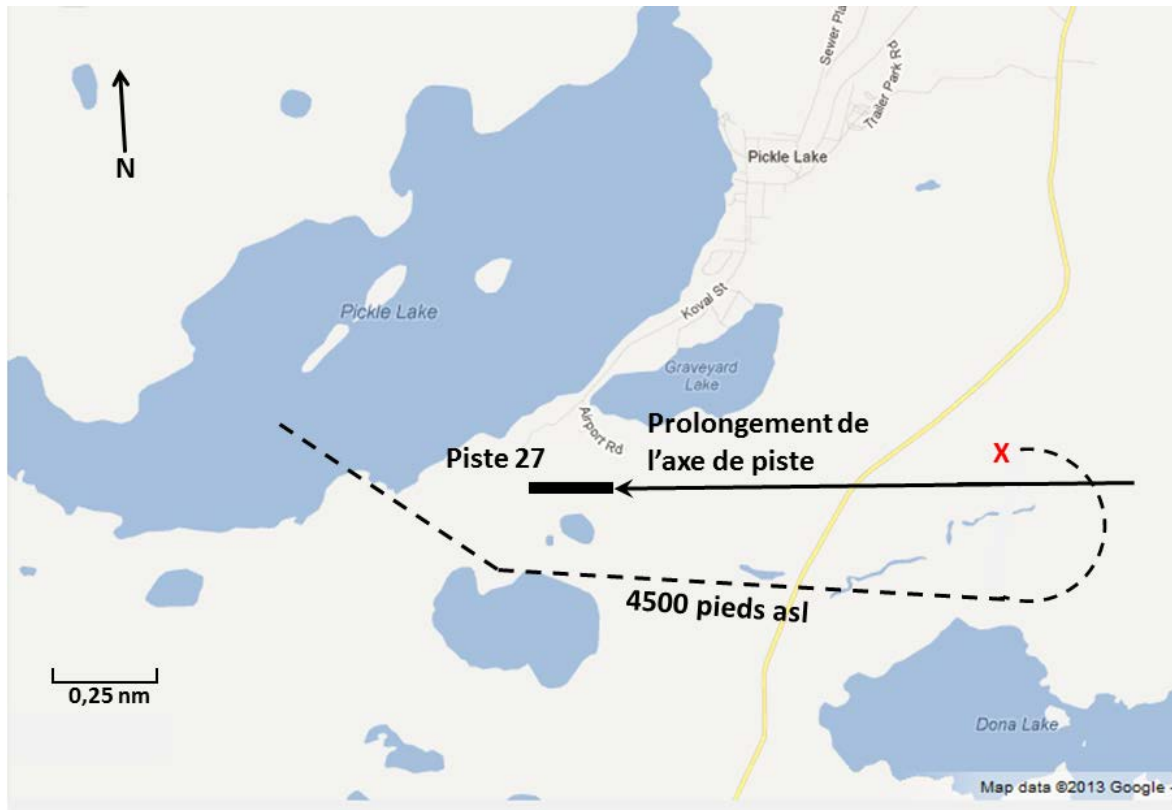
Figure 1. Aéroport de Pickle Lake et trajectoire de vol approximative (ligne pointillée); la lettre **X** indique le point d'impact approximatif

En parcours final, le train d'atterrissage a été sorti et les voyants associés se sont allumés : ces actions ont été accomplies par le pilote en place gauche sur demande du CdB. Les pilotes ne semblaient pas avoir de difficulté à maîtriser l'aéronef; toutefois, durant l'approche finale, C-GZLC a amorcé une descente abrupte et a heurté des arbres à environ 1 nm avant le seuil de la piste 27.

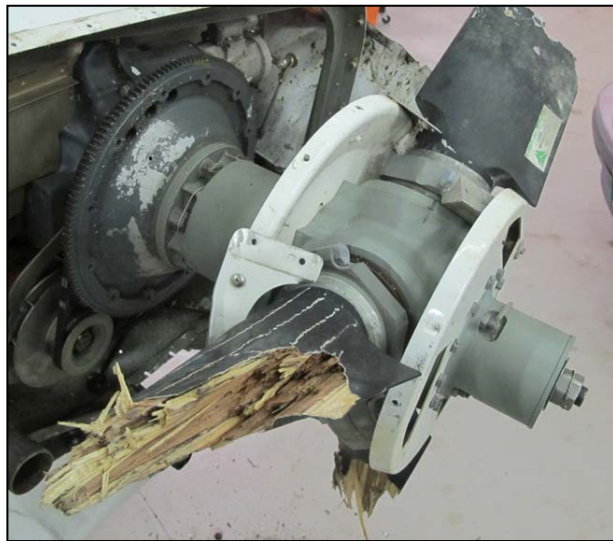
Les dommages causés aux arbres avoisinants indiquent que l'aéronef suivait un cap d'environ 280° magnétique (M) et se trouvait dans un angle de descente très prononcé lorsqu'il les a heurtés. Le nez et la partie supérieure du fuselage ont été lourdement endommagés. Les 2 ailes étaient brisées au-delà du train d'atterrissage principal. L'appareil se trouvait au sol, partiellement supporté par le moteur et le mât. Les 3 pales en bois de l'hélice étaient brisées – seuls quelques pouces de chaque pale sont demeurés fixés au moyeu d'hélice (Photo 1).

Photo 1. Moyeu d'hélice après l'accident : hélice dans la plage de calage normale.

Les butées de grand pas sur la bielle de changement de pas touchaient le dispositif de verrouillage au démarrage à l'avant du moyeu d'hélice, ce qui laisse croire que l'hélice se trouvait en position de grand pas. Le train d'atterrissage était partiellement sorti, et le train principal droit semblait en position verrouillée. Les volets étaient partiellement sortis. L'examen du compartiment de ballast dans l'empennage vertical a révélé que le compartiment ne contenait aucun ballast. Une forte odeur de carburant d'aviation flottait sur le site. Tout porte à croire que les passagers à bord de l'aéronef portaient leur ceinture de sécurité et leurs baudriers au moment de l'impact.

Une première inspection de l'hélice a révélé que les pales se trouvaient dans la plage de calage de vol (angle de calage prononcé) au moment de l'impact.

L'hélice a été lourdement endommagée par l'impact. Les 3 pales ont été arrachées à environ 8 pouces du moyeu d'hélice. La dépose du moyeu d'hélice a révélé la présence de marques d'impact qui correspondaient à divers angles de pale. Ces marques auraient été causées par les forces de rotation des pales d'hélice lorsqu'elles ont frappé le sol au moment de l'impact. On n'a constaté ni dommage, ni problème au niveau de l'ensemble du moyeu d'hélice, qui auraient pu causer une activation intempestive de l'inversion de la poussée ou de l'angle des pales.

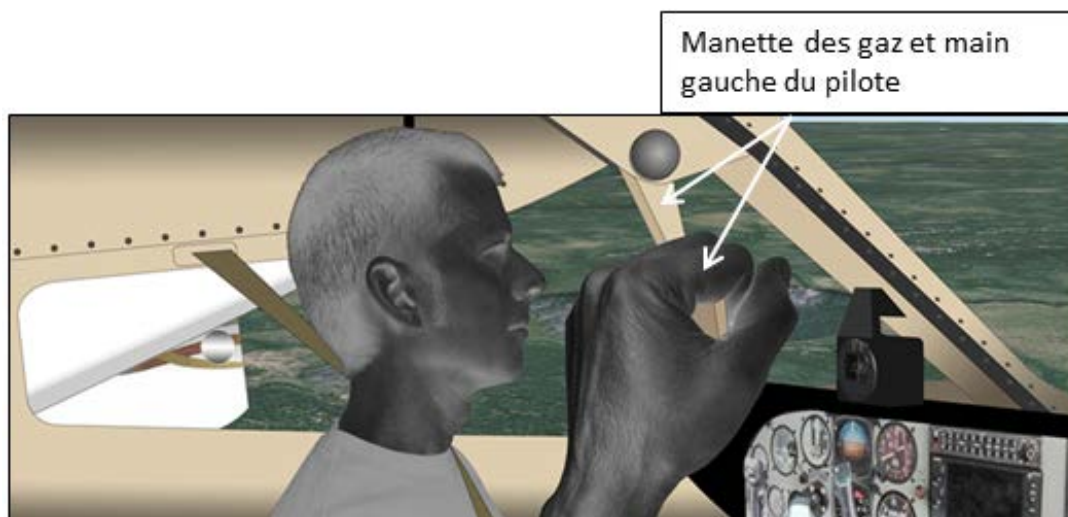
Un voyant associé à la sortie du train d'atterrissage s'est allumé dans le poste de pilotage et a été masqué à la demande du CdB. Cette illumination momentanée aurait pu compromettre partiellement la vision nocturne des pilotes. Puisque le CdB était en place droite, lorsqu'il a amorcé le circuit vers la gauche, il a dû regarder par la vitre située de l'autre côté du poste de pilotage, au-delà du pilote en place gauche, ce qui aurait pu compliquer l'acquisition visuelle de la piste (figure 2).

Figure 2. La vue du pilote en place droite est partiellement obstruée par le pilote en place gauche.
