**RAPPORT D'ENQUÊTE AÉRONAUTIQUE
A13O0045**

**INCURSION SUR PISTE ET RISQUE DE COLLISION
VÉHICULE DE MAINTENANCE DE SUNWING AIRLINES ET
EMB190, C-FLWH, D'AIR CANADA
AÉROPORT INTERNATIONAL TORONTO PEARSON
LE 11 MARS 2013**

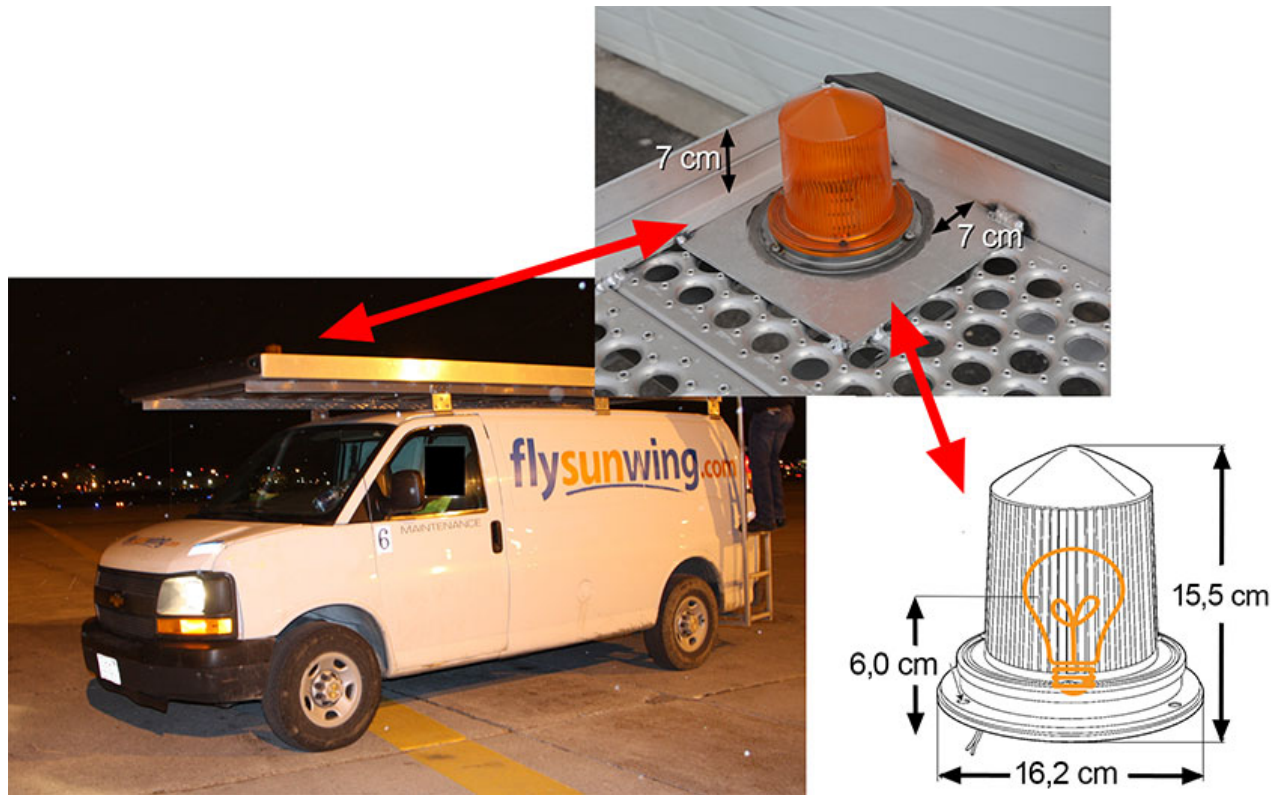
Figure 2. Installation de la balise Grote sur le véhicule de maintenance

Une grande plateforme de travail en aluminium était fixée au toit du véhicule, desservie par une échelle sur le côté gauche. Sur le coin avant gauche de la plateforme se trouvait une balise orange. Cette balise, qui mesure environ 15,5 cm de haut, était montée à 7 cm du rebord de 7 cm de haut de la plateforme. Depuis une position à 3 degrés au-dessus de l'horizontale, dans une perspective semblable à celle d'un aéronef en approche, les 6,6 cm inférieurs de la balise ne seraient pas visibles. Le filament de l'ampoule se trouve à 6 cm de la base (figure 2).

Cette balise est conçue pour utiliser une ampoule n° 1295 de 37,5 W et d'une intensité de 40 candélas, comme l'exige Transports Canada⁶. Après l'incident, on a déterminé que la puissance de l'ampoule dans la balise en question n'était que de 7 W; il n'a pas été possible de déterminer pourquoi ni quand la mauvaise ampoule avait été installée.
