Contrôle du niveau d'humidité dans les cavités murales de l'immeuble de la Canada-Vie

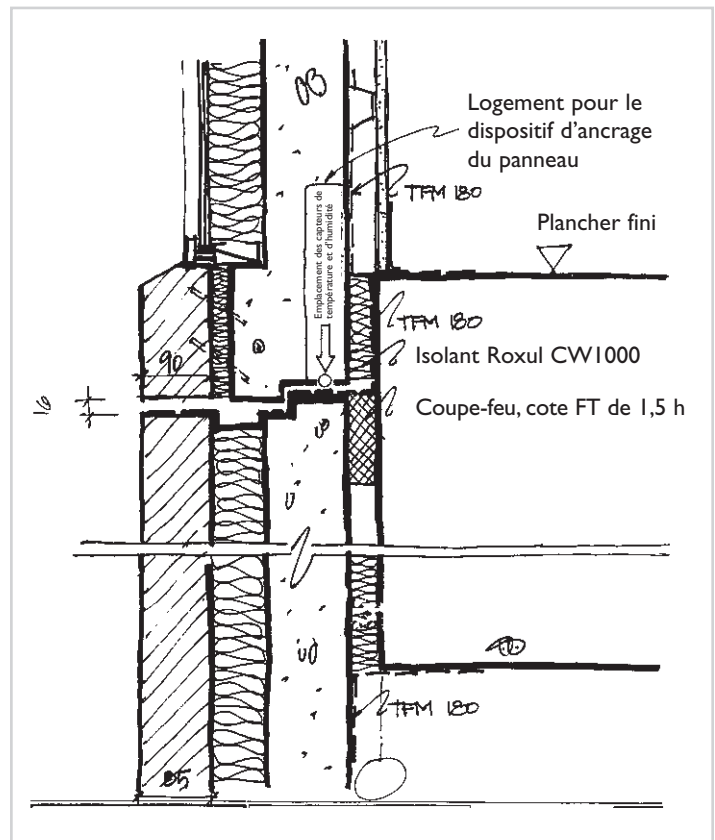
Figure 1 Détail de construction du mur – coupe à l'emplacement d'un joint horizontal entre deux panneaux

Le mur extérieur de l'immeuble de la Canada-Vie est composé d'un mur-rideau en panneaux de béton préfabriqué munis d'un placage de pierre. Un panneau type (voir la figure 1) comporte les composants suivants, de l'intérieur vers l'extérieur :

- un panneau en béton préfabriqué de 125 mm (4,92 po) d'épaisseur, dans lequel ont été encastrés des fenêtres d'aluminium et un vitrage pour les allèges,
- un isolant rigide de 89 mm (3,50 po) d'épaisseur,
- un écran de drainage (Terra Drain) de 6 mm (0,23 po) d'épaisseur et
- un placage de pierre de 75 mm (2,95 po) d'épaisseur.

La compartimentation horizontale des cavités a été réalisée à l'aide d'une membrane installée au sommet des panneaux. La membrane se prolonge par le haut devant le chant de la dalle pour ensuite être scellée sur le dessus de la dalle. La membrane sert aussi de canalisation de drainage pour la cavité derrière le panneau qui la surmonte.

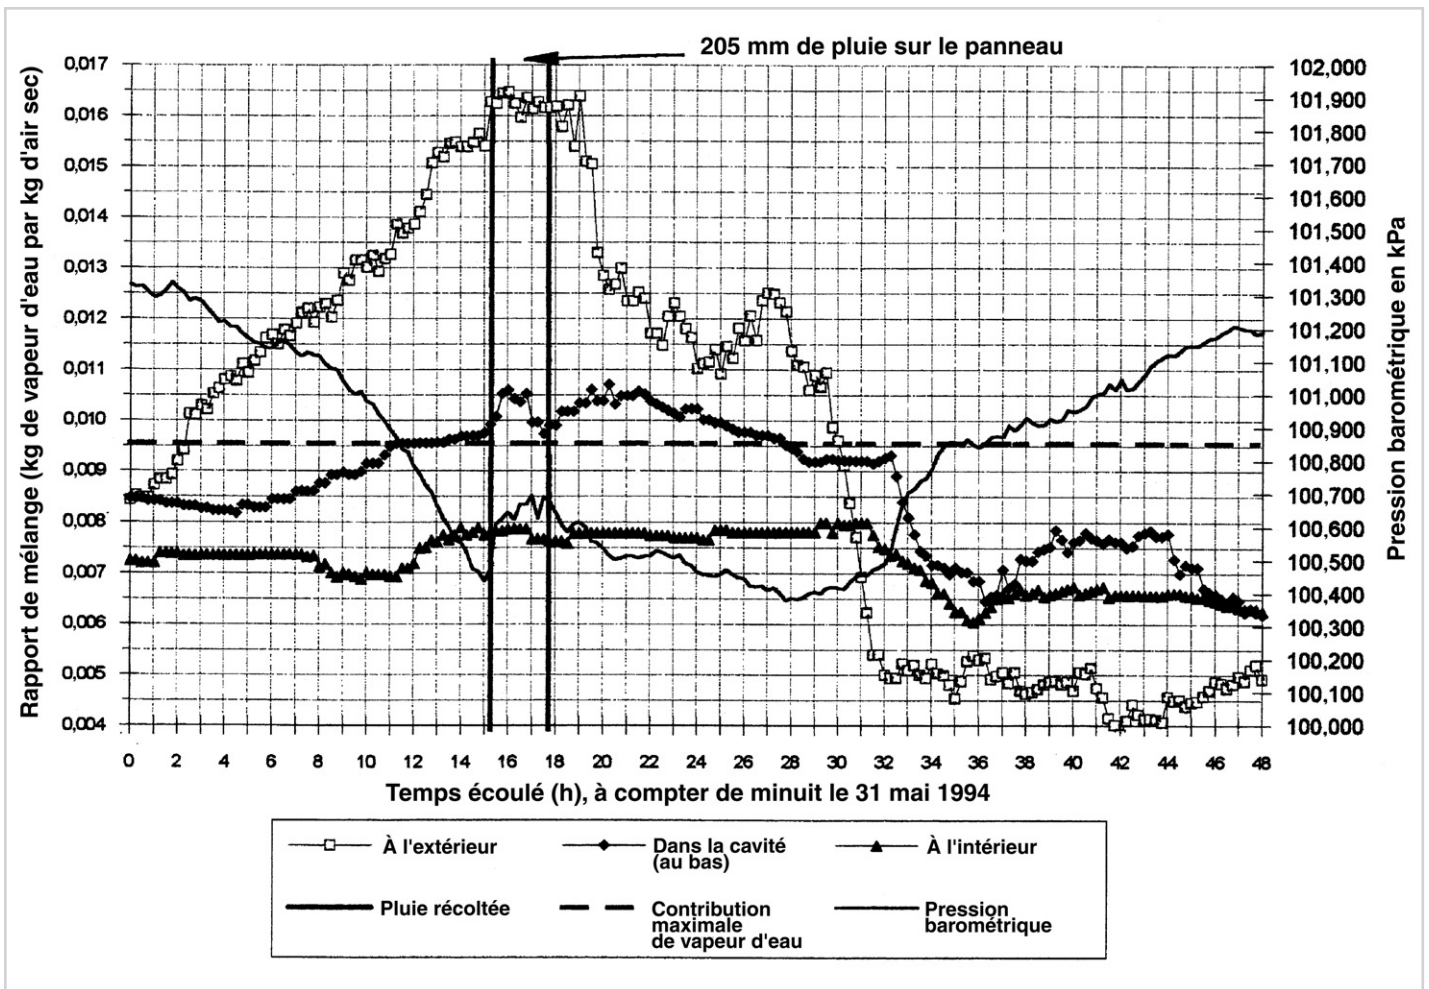
Figure 2 Rapport de mélange pour le panneau 101

La figure 2 illustre les courbes de rapport de mélange relatives au panneau 101. Des courbes pour le panneau 99 ont également été élaborées. Dans les quinze minutes suivant la pluie, le rapport de mélange des deux panneaux a excédé la limite de CMVE. Cette hausse « immédiate » du rapport de mélange est attribuable à l'évaporation de l'eau présente dans la cavité. En comparant les courbes des panneaux 99 et 101, on s'aperçoit que le taux d'absorption d'eau du panneau au centre (panneau 101) était plus faible. Vers la fin de l'orage, le rapport de mélange dans les deux cavités a diminué momentanément jusqu'au niveau de la courbe limite de CMVE, une situation qui laisse croire que de l'eau libre a été évacuée à l'extérieur. Ce renseignement pourrait servir à estimer la quantité d'eau qui s'est infiltrée.

À la suite de la baisse du rapport de mélange due à l'évacuation d'eau libre observée après la pluie, le rapport de mélange dans les deux cavités a encore augmenté au-delà de la limite de CMVE, ce qui indique que de l'humidité additionnelle était libérée en raison de l'évaporation d'eau absorbée. Le niveau et la durée de la hausse dans le rapport de mélange au-delà de la CMVE constituent des indicateurs du taux d'évaporation de l'eau absorbée et d'évacuation d'eau libre.

Les courbes de rapport de mélange peuvent servir à l'établissement du temps d'assèchement de la cavité, que l'on définit comme le temps requis pour que le rapport de mélange revienne à une valeur inférieure à la limite de CMVE. À l'aide de cette approche, les temps d'assèchement pour le panneau 101 et le panneau 99 ont été estimés à 2,25 heures et à 10,0 heures respectivement.
