## Rapport d'enquête sur la sécurité du transport aérien A18P0108

### PERTE DE MAÎTRISE ET COLLISION AVEC UN PLAN D'EAU

Fort Langley Air Ltd.  
Cessna 180H, C-FCDQ  
Lac Tyaughton (Colombie-Britannique)  
1<sup>er</sup> août 2018

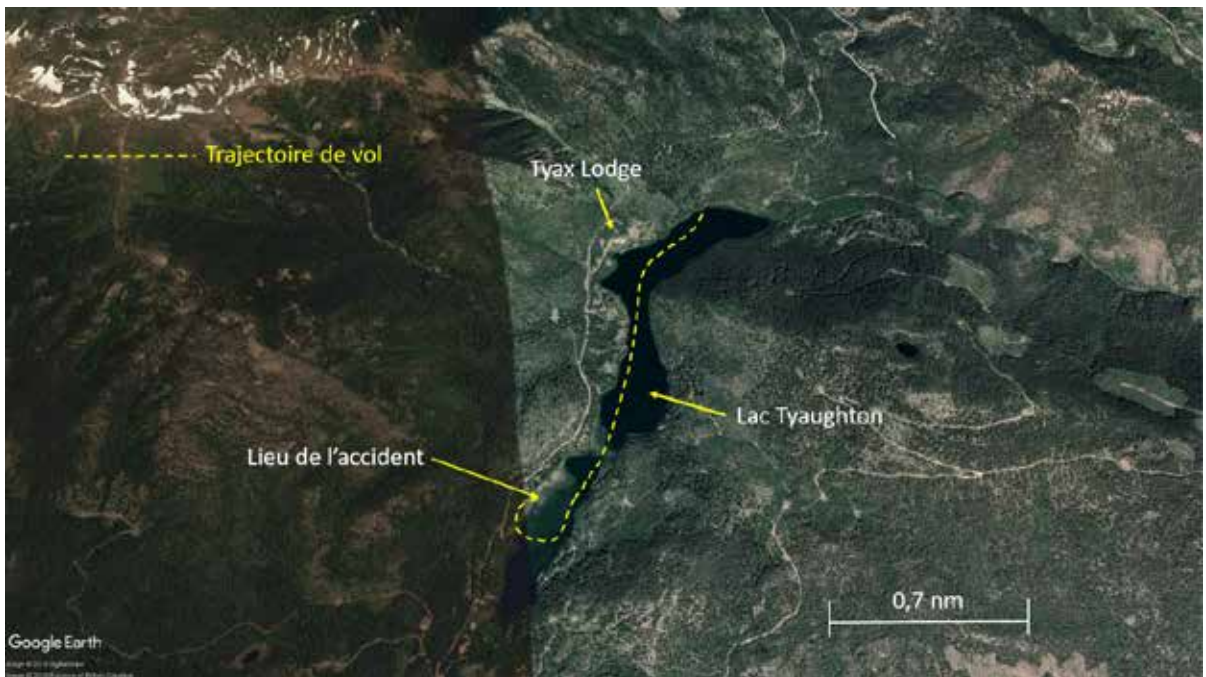
Figure 2. Trajectoire de vol de l'aéronef à l'étude (Source : Google Earth, avec annotations du BST)

Peu après le décollage, tandis que l'avion franchissait en montée quelque 300 pieds d'altitude, l'autre pilote de l'entreprise a remarqué que du carburant fuyait de l'aile gauche et l'a fait savoir au pilote. L'autre pilote de l'entreprise aurait alors dit au pilote de faire demi-tour et d'amerrir sur le lac. Étant donné le relief local, le pilote a réduit la vitesse anémométrique et incliné fortement l'avion à droite pour retourner au lac. L'aéronef a alors brusquement roulé à droite, puis est entré en collision avec la surface du lac dans une assiette quasi verticale vers 12 h 55 (figure 2). L'aéronef a subi d'importants dommages au moment de l'impact et a coulé.

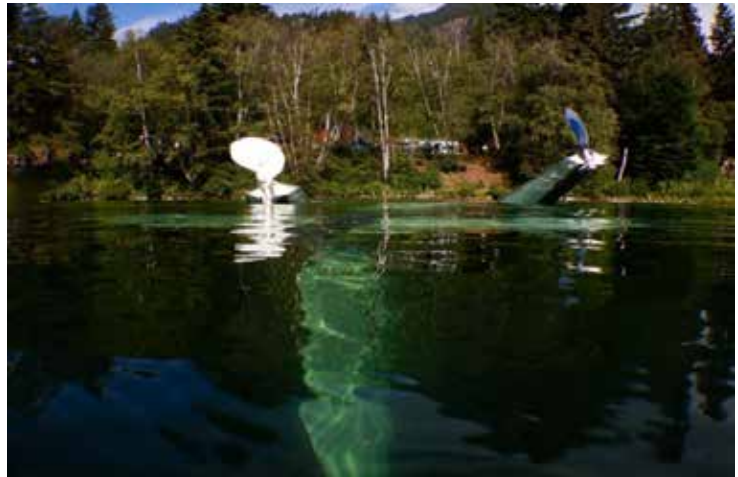
Figure 3. Lieu de l'accident (Source : Gendarmerie royale du Canada)

Le lac Tyaughton se trouve à environ 3300 pieds au-dessus du niveau de la mer. L'aéronef est entré en collision avec la surface du lac dans une assiette quasi verticale et s'est immobilisé à l'envers, dans des eaux d'une profondeur de 10 à 15 pieds, à environ 50 pieds de la rive; ses flotteurs émergeaient en partie de l'eau (figure 3).

La majeure partie de l'épave gisait à proximité du fuselage. Les 2 flotteurs présentaient de graves dommages aux extrémités et des dommages causés par l'impact avec le plan d'eau. Toutes les gouvernes ont été retrouvées. Un examen des volets a indiqué que leur angle de braquage était de 20° au moment de l'impact. Tous les dommages causés à la cellule étaient attribuables aux forces d'impact. On a constaté que le sélecteur de réservoirs d'essence était réglé sur les 2 réservoirs; ces derniers

contenaient suffisamment de carburant pour le reste du vol à l'étude. Le bouchon du réservoir de carburant gauche n'avait pas été remis en place après le ravitaillement; il pendait au bout de sa chaîne. Les dommages constatés sur le moteur et l'hélice étaient caractéristiques d'un régime élevé au moment de l'impact.

- sensibilisation accrue et formation supplémentaire sur les procédures de ravitaillement en carburant et l'importance de vérifier que les bouchons de réservoir de carburant ont été remis en place;
- sensibilisation accrue et formation supplémentaire sur les procédures et les mesures à prendre si l'on découvre pendant le vol qu'un bouchon de réservoir de carburant n'a pas été remis en place;
- prise de conscience et compréhension des distractions dans le poste de pilotage.
