**RAPPORT D'ENQUÊTE MARITIME**  
**M03N0050**

**INCENDIE SUR LE PONT-GARAGE**

**À BORD DU TRAVERSIER ROULIER À PASSAGERS**  
***JOSEPH AND CLARA SMALLWOOD***  
**À 8 MILLES MARINS AU SUD DE**  
**PORT AUX BASQUES (TERRE-NEUVE-ET-LABRADOR)**  
**LE 12 MAI 2003**

Rapport numéro M03N0050

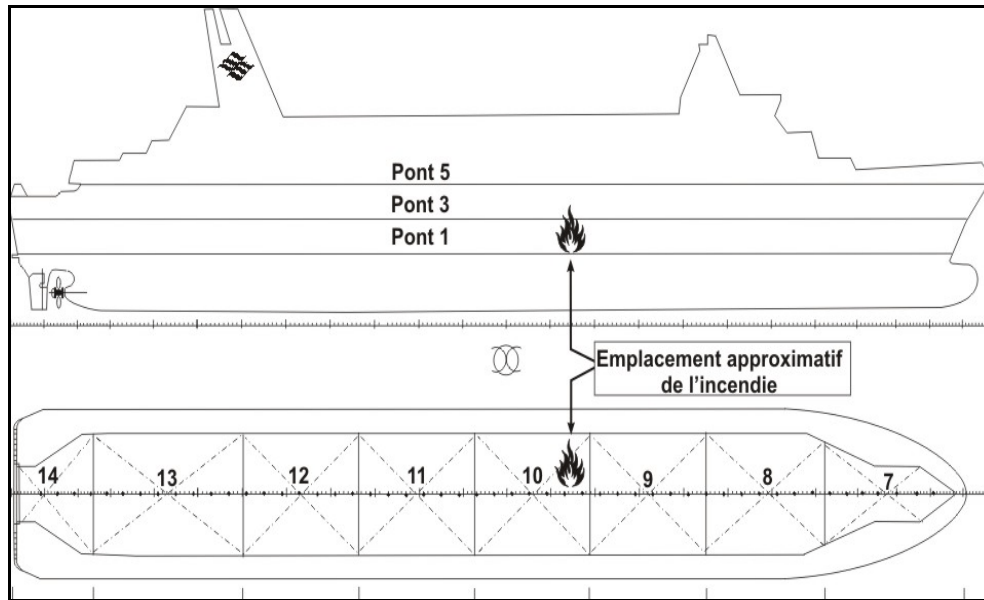
Figure 1. Pont 1 – Zones du système de rideau d'eau et emplacement de l'incendie

poste de commande d'urgence où il actionne le système de rideau d'eau pour la zone 7. Il est 23 h 22. Peu après, les zones 8 et 9 sont activées, mais il est rapidement déterminé que l'incendie touche vraisemblablement les zones 9 et 10. Donc, la zone 10 est activée et la zone 8, isolée.

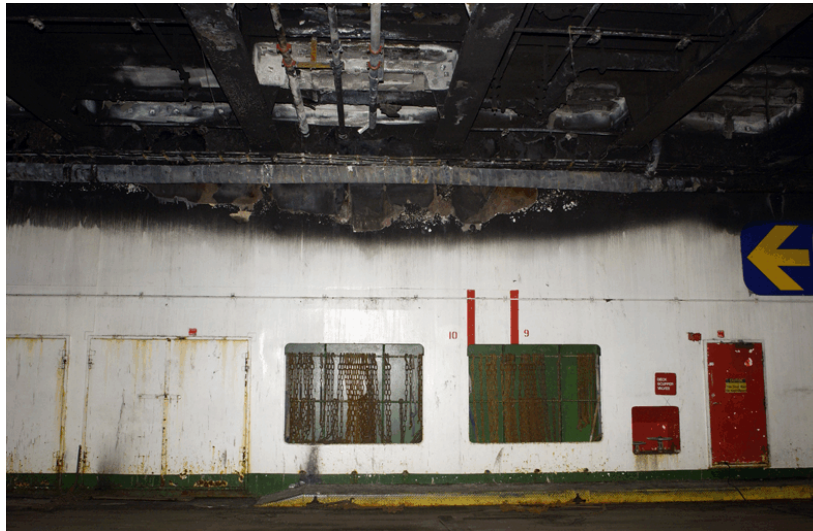
- Le bordé de pont a été déformé sur quelque 40 m<sup>2</sup> au-dessus du lieu d'origine de l'incendie.
- L'isolation thermique a été endommagée sur quelque 40 m<sup>2</sup>.
- Divers appareils électriques (par exemple, luminaires, détecteurs de chaleur, annonceurs et filage connexe) ont été endommagés.
- Diverses aires internes et externes ont été endommagées par la fumée.

**Photo 2.** Avaries au plafond

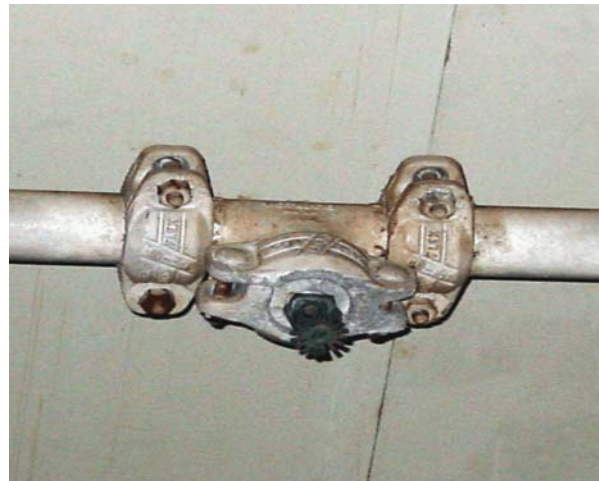
**Photo 3.** Tête de pulvérisation du système de rideau d'eau

La fonction principale du système de rideau d'eau consiste à contenir et contrôler l'incendie ainsi qu'à refroidir pour permettre à l'équipage de mieux lutter contre l'incendie. Dans l'événement à l'étude, le système de rideau d'eau à bord du *Joseph and Clara Smallwood* a permis de limiter l'incendie au dessous des trois véhicules touchés.

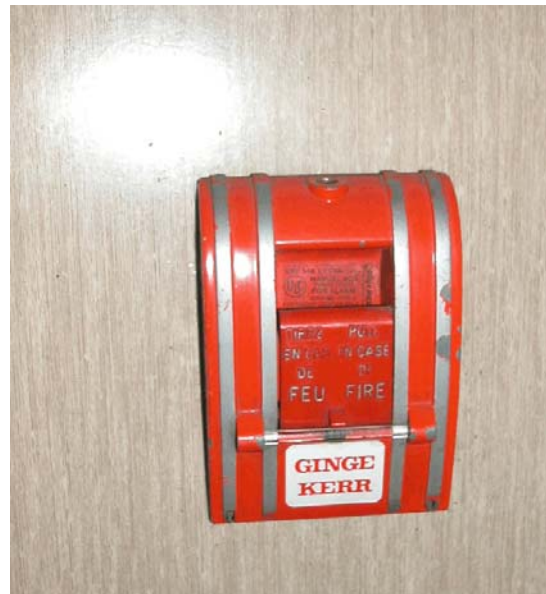
Les dispositifs d'alarme manuels du *Joseph and Clara Smallwood* exigent que l'utilisateur abaisse un levier pour envoyer un signal de pré-alarme à la passerelle. Rien n'indique à l'utilisateur si le signal a bien été transmis jusqu'à ce qu'un officier de pont décide de déclencher l'alarme ou que l'alarme soit déclenchée automatiquement après le délai prédéterminé.

Les membres d'équipage ne comprenaient guère ce qui devait se produire lorsqu'un dispositif d'alarme manuel était activé. Certains savaient que l'alarme résonnerait d'abord uniquement sur la passerelle; certains pensaient qu'une alarme sonore suivrait immédiatement; d'autres n'en savaient rien. Les exercices d'incendie hebdomadaires ne portaient pas sur les mesures à prendre lorsqu'un incendie était découvert, comme l'activation des dispositifs d'alarme manuels. Selon le déroulement habituel des exercices, le capitaine décidait, après discussion avec le second capitaine principal, de l'endroit où l'exercice aurait lieu. L'alarme d'incendie était alors activée à cet endroit, par un membre désigné de l'équipage. Il s'agissait de

**Photo 4.** Exemple typique d'un dispositif d'alarme manuel

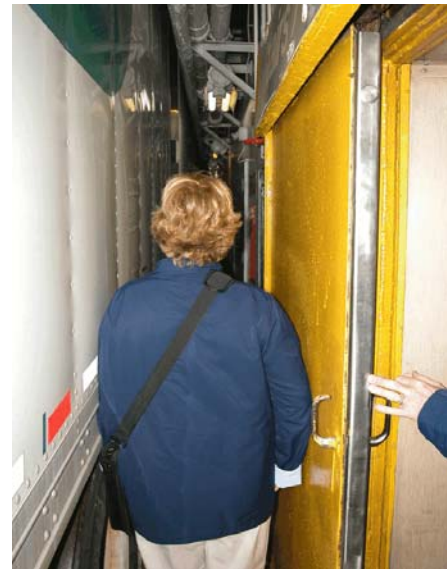
**Photo 5.** Espacement typique entre les véhicules et le périmètre du pont

Durant l'événement, une épaisse fumée noire a limité la visibilité, et l'espace restreint entre les véhicules a fait en sorte qu'il était extrêmement difficile d'accéder à l'incendie. L'équipe d'incendie a aussi eu de la difficulté à manier une manche à incendie de deux pouces de diamètre sous pression, avec laquelle ils devaient se déplacer en rampant autour de remorques et sous celles-ci pour accéder au feu. Ces conditions ont augmenté à la fois le temps requis pour arriver au feu et l'effort physique requis des membres de l'équipe d'incendie. Par conséquent, l'équipage du navire n'est pas parvenu à éteindre le feu même si celui-ci avait été efficacement contenu par le système de rideau d'eau. Éventuellement, la porte arrière a été ouverte et les véhicules ont été évacués du pont. Il a ainsi été possible d'accéder plus aisément au feu, qui a alors été éteint avec l'aide de pompiers à terre utilisant leurs plus petites (1,5 pouce de diamètre) manches à incendie.

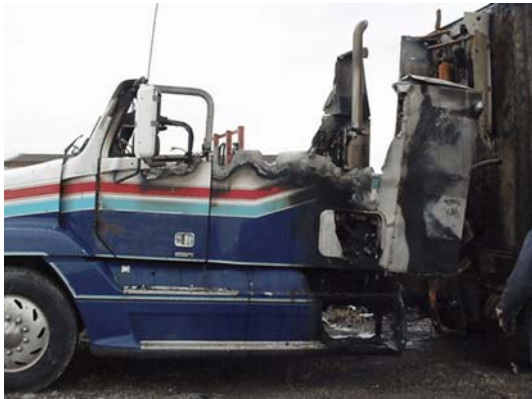
- Un camion-tracteur a été complètement détruit. Sa remorque a été fortement endommagée et sa cargaison de jus d'orange a été perdue.
- Le contenu de la remorque d'une entreprise de déménagement et d'entreposage a subi de lourds dommages.
- Une semi-remorque sans tracteur contenant des matériaux de construction a subi de lourds dommages.

Dommages causés par le feu à un tracteur

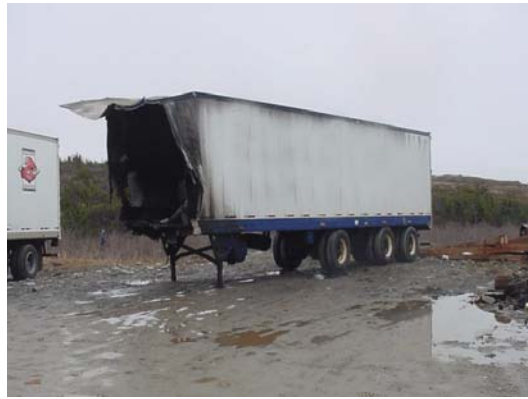
Dommages causés par le feu à une remorque

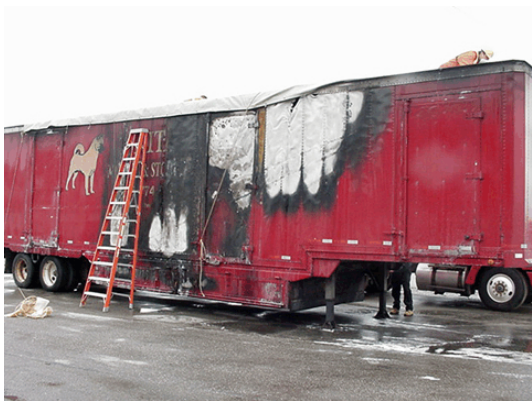
Dommages causés par le feu à une remorque de déménagement et d'entreposage

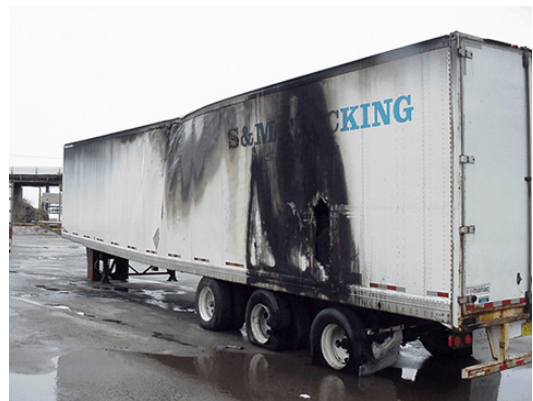
Dommages causés par le feu à une semi-remorque sans tracteur

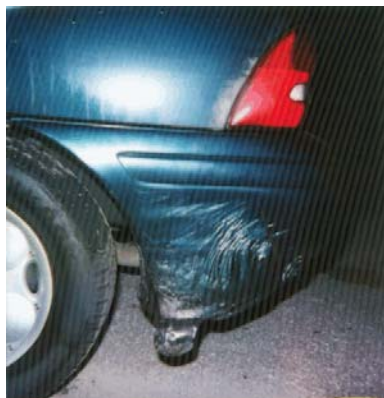
- Plusieurs autres camions à semi-remorque ont subi des dommages variables causés par la fumée et l'eau.
- Un véhicule personnel a subi des dommages causés par la chaleur à son pare-chocs arrière, son feu de signalisation arrière gauche et ses pneus arrière.

Dommages causés par la chaleur à un véhicule personnel
