**RAPPORT D'ENQUÊTE FERROVIAIRE**  
**R00M0007**

**COLLISION ET DÉRAILLEMENT  
DU TRAIN DE VOYAGEURS N<sup>o</sup> 14  
DE VIA RAIL CANADA INC.  
AU POINT MILLIAIRE 65,1  
DE LA SUBDIVISION NEWCASTLE  
À MIRAMICHI (NOUVEAU-BRUNSWICK)  
LE 30 JANVIER 2000**

Rapport numéro R00M0007

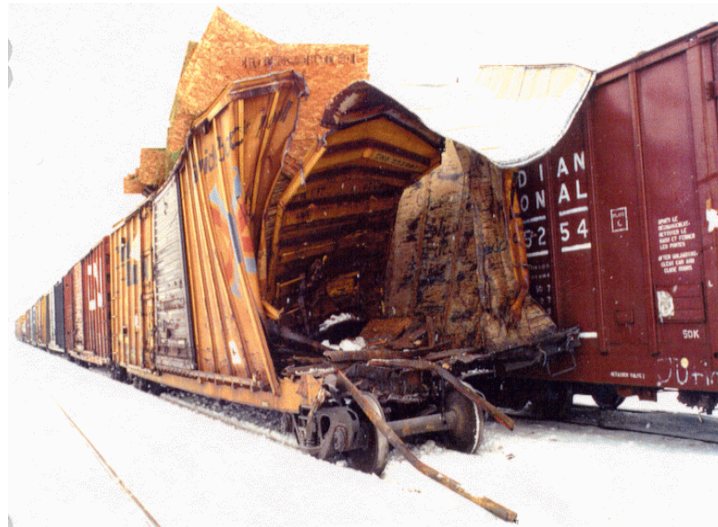
Photo 1. Dommages causés au premier wagon de marchandises (CNA 553997, chargé de panneaux de fibre) qui a été heurté par le VIA 14 sur la voie NC-22

Sous la force de l'impact, le premier wagon couvert chargé a été déformé, et les panneaux de fibres qu'il contenait ont été expulsés par le toit du wagon. Les débris des panneaux se sont éparpillés sur la plate-forme de la voie. Puis, le VIA 14 a poussé les wagons devant lui sur 560 pieds (voir la photo 1). De même, sous la force de l'impact, la locomotive de tête de VIA a été soulevée et s'est séparée de son bogie avant. Le bogie s'est immobilisé et, continuant sur sa lancée, le châssis de la locomotive a entraîné les coffres à batteries et les réservoirs de carburant contre le bogie déraillé, causant des dommages aux batteries et perforant les réservoirs (voir la photo 2). La seconde locomotive, le fourgon à bagages et six des voitures qui suivaient ont aussi déraillé. Le carburant diesel et l'acide des batteries se sont répandus. Deux aiguillages de liaison ont été endommagés et la voie a été endommagée sur une distance de 450 pieds.

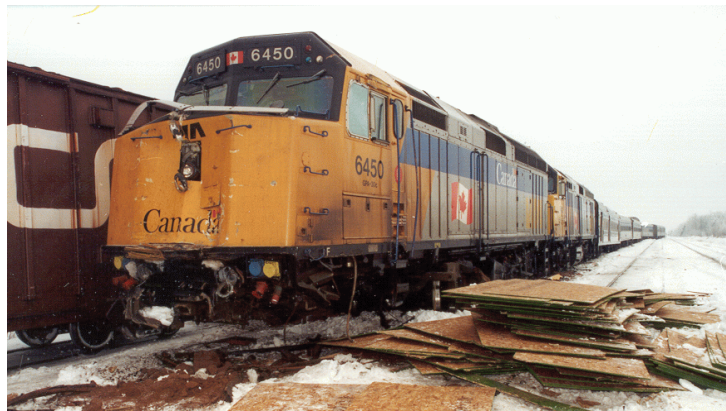
**Photo 2.** Une partie des dommages subis par la locomotive de tête VIA 6450. Notez le bogie avant déplacé sous le centre de la locomotive (ce qui a endommagé les coffres à batteries et le réservoir de carburant diesel) et les marques laissés par l'impact sur les montants anticollision à l'avant de la locomotive.

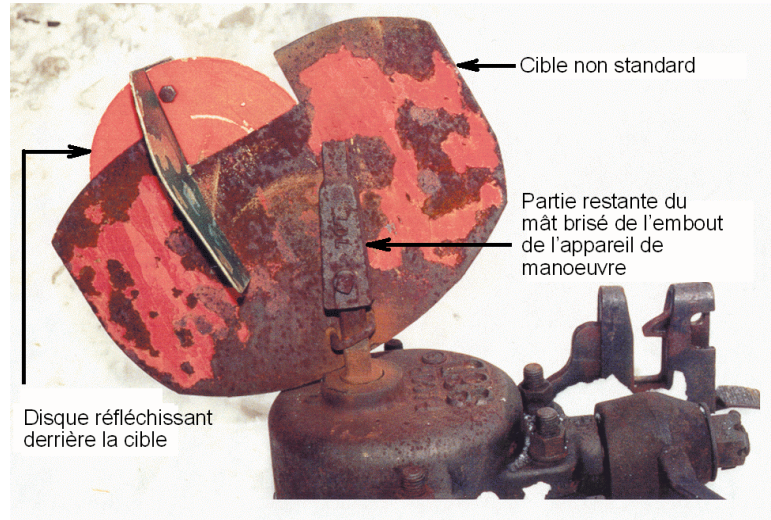
La rallonge du mât mesurait 12 pouces de long, et pas 25 pouces, tel que prévu dans les CMN. Elle s'est brisée en deux morceaux, un de sept pouces de long et l'autre de cinq pouces de long. Elle était faite d'acier forgé, avait une section transversale carrée de  $\frac{3}{4}$  de pouce et mesurait environ huit pouces de long avec un ensemble intégré douille et vis de pression mesurant un pouce carré. Elle était conforme à une spécification du CN relative à une pièce devant être utilisée avec des embouts d'appareil de manœuvre fixés à des mâts

d'aiguillage forgés, et n'était pas conçue pour être une cible d'aiguillage de grande dimension. Contrairement aux spécifications du CN, elle n'était pas peinte en noir, et elle était complètement rouillée, y compris les surfaces de rupture. Elle avait quatre trous destinés à permettre d'y fixer directement les cibles des embouts au moyen de boulons et d'écrous.

**Photo 3.** Cible et embout de l'appareil de manœuvre 36-D de l'aiguillage de liaison de voie principale du point milliaire 65,1, tels qu'ils étaient immédiatement après l'accident, vu dans le sens de la marche par l'équipe de train VIA

- **Embouts rouge et vert** : À l'origine, le sommet de cette cible était à environ 16 pouces au-dessus du sommet des rails de la voie adjacente. Après la rupture et le remplacement temporaire, le sommet de la cible a été encore abaissé de 3,5 pouces au-dessus de la cible circulaire rouge.

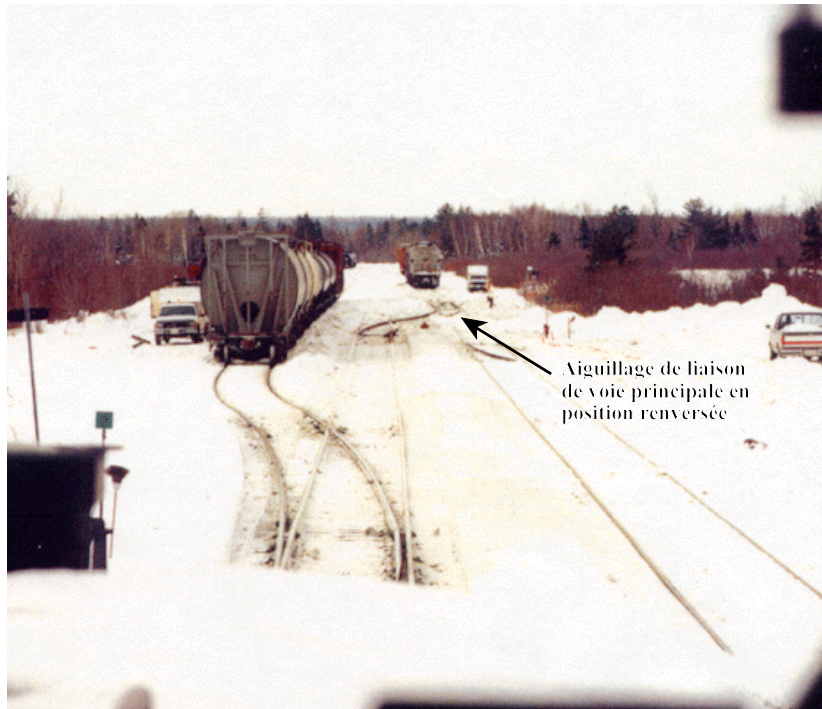
On a pu percevoir pour la première fois la couleur et la géométrie de la cible non standard à une distance d'environ 300 pieds. À environ 500 pieds, on voyait une cible noire dont il était impossible de reconnaître la forme géométrique.

**Photo 4.** La voie principale vue de derrière le pare-brise de la locomotive placée près de l'aiguillage de la voie NC-23. Notez la neige aux alentours et l'emplacement de la cible montrant que l'aiguillage de liaison de voie principale est en position renversée.
