RAPPORT D'ENQUÊTE SUR UN ACCIDENT FERROVIAIRE
R00T0067

DÉRAILLEMENT EN VOIE PRINCIPALE

ONTARIO NORTHLAND RAILWAY
TRAIN DE MARCHANDISES NUMÉRO 402
POINT MILLIAIRE 63,4, SUBDIVISION TEMAGAMI
TEMAGAMI (ONTARIO)
14 MARS 2000

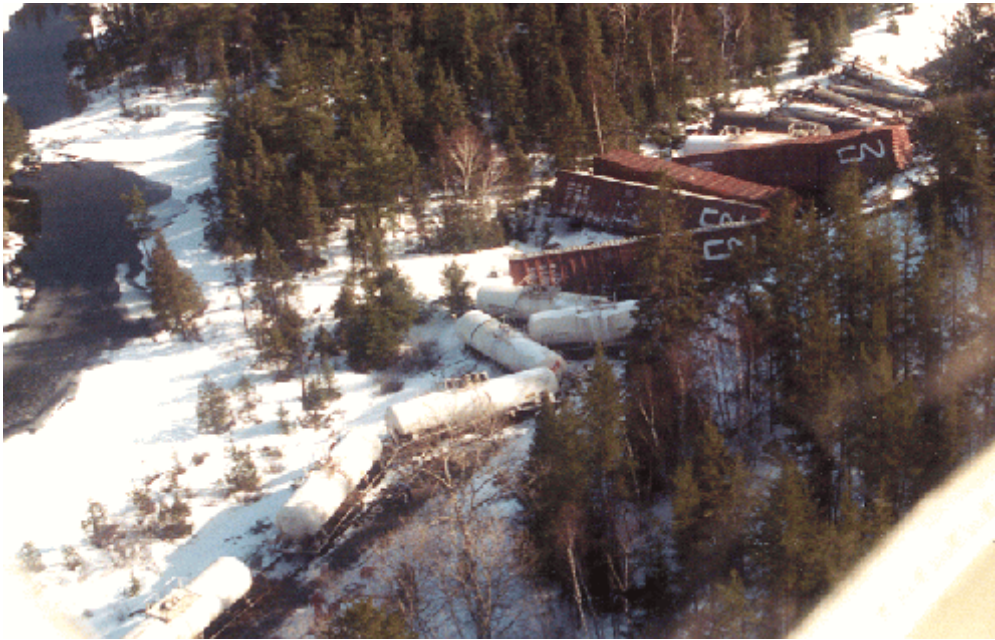
Figure 1 - Extrémité nord du lieu du déraillement

Vingt-trois wagons qui ont déraillé ont été lourdement endommagés. On a conclu, d'après la position des wagons déraillés, que le 17^e wagon (UTLX14536) derrière les locomotives avait probablement déraillé le premier et que la rigidité des attelages à double plateau des wagons-citernes avait provoqué le déraillement des quatre wagons précédents, soit les 16^e, 15^e, 14^e et 13^e derrière les locomotives. Une inspection des organes de roulement du premier wagon déraillé n'a pas révélé la présence de défauts mécaniques pouvant avoir causé le déraillement. Environ 1 100 pieds de voie ont été détruits.

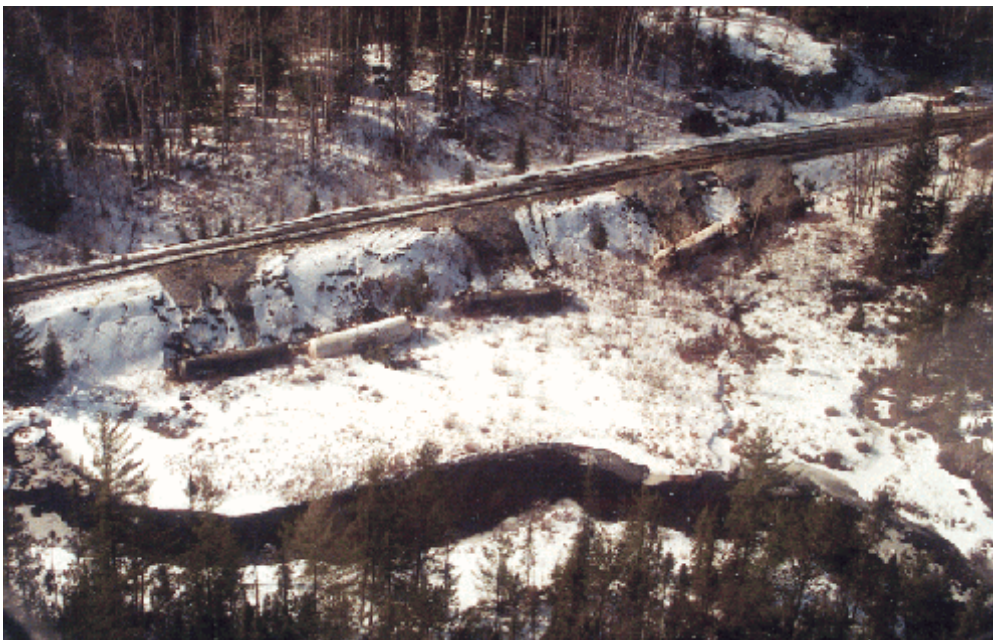
Figure 2 - Extrémité sud du lieu du déraillement

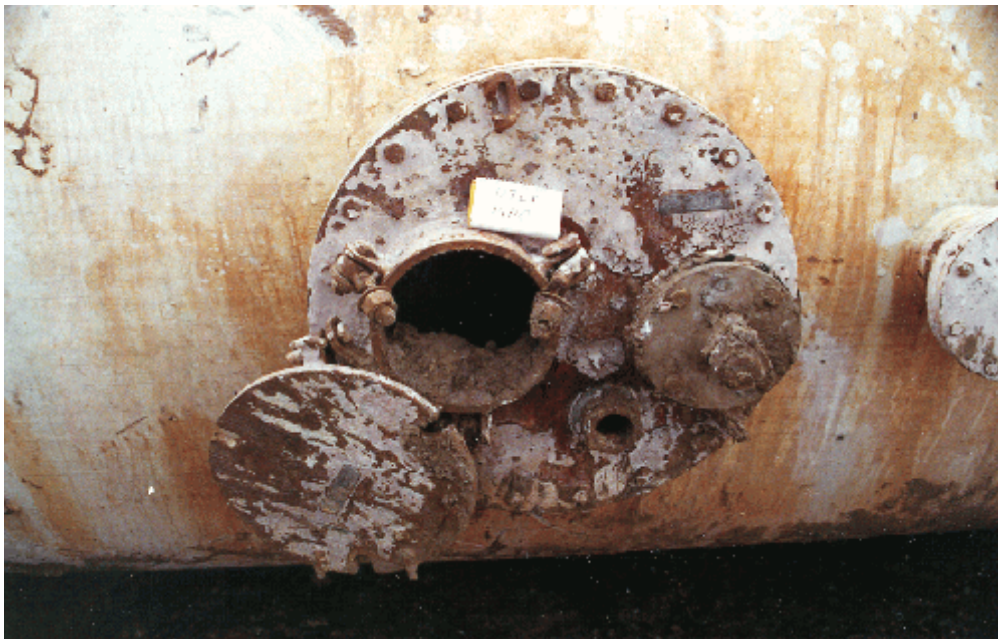
Vingt-cinq wagons-citernes chargés d'acide sulfurique sont en cause dans le déraillement. Douze d'entre eux laissent échapper des quantités variables de produit. Les parois des citernes de quatre wagons se brisent en heurtant des roues, des traverses pivots ou des attelages des wagons déraillés qui les précédaient. Dix wagons laissent fuir du produit par leurs raccords supérieurs endommagés; deux d'entre eux sont aussi perforés. Six des dix wagons subissent des dommages aux disques de sécurité. Cinq wagons placés à l'extrémité sud du lieu de déraillement dévalent le talus à une vitesse presque nulle. Malgré cette extrême lenteur, les raccords supérieurs (surtout l'ensemble disque de sécurité/évent de sécurité) de quatre des cinq wagons se rompent. Certains wagons subissent des dommages aux conduites d'air ou aux couvercles des orifices de chargement.

Figure 4 - Raccords supérieurs brisés dans le déraillement

Le déraillement soulève encore une fois la question de la protection accordée aux raccords supérieurs sur les wagons transportant de l'acide sulfurique aussi bien que sur tous les wagons-citernes de spécification 111. Dans l'accident à l'étude, la rupture des raccords supérieurs a été à l'origine d'environ 80 p. 100 du déversement d'acide sulfurique. L'acide qui s'est répandu dans le ruisseau avant d'atteindre et de contaminer le lac Hornet provenait uniquement des wagons dont les raccords supérieurs étaient endommagés. La rupture des raccords supérieurs a causé la contamination du cours d'eau et du lac. Une meilleure protection aurait réduit le risque de déversement du produit ainsi que les répercussions sur l'environnement. Par le passé, la rupture d'organes faisant saillie de wagons-citernes de spécification 111 a causé des déversements accidentels d'acide sulfurique ainsi que d'autres marchandises dangereuses.
