RAPPORT D'ENQUÊTE FERROVIAIRE
R00T0257

ACCIDENT À UN PASSAGE À NIVEAU
DU TRAIN DE VOYAGEURS N° 85
DE VIA RAIL CANADA INC.
AU POINT MILLIAIRE 33,54, SUBDIVISION GUELPH
DE LA GODERICH-EXETER RAILWAY COMPANY
À LIMEHOUSE (ONTARIO)
LE 28 SEPTEMBRE 2000

Rapport numéro R00T0257

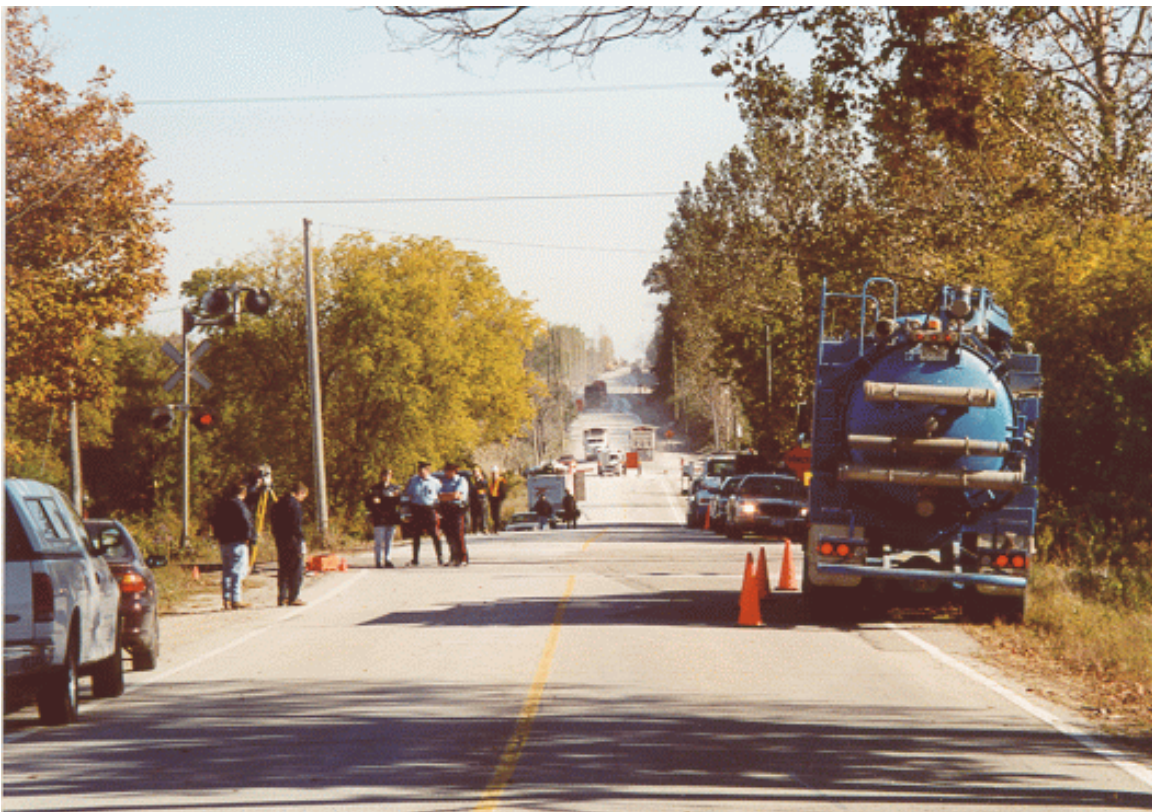
sont rendus au chantier à bord de six véhicules – cinq camions légers et le camion d’Ontario Excavac Inc. Ils ont stationné les camions légers au sud du passage à niveau – quatre du côté ouest de la chaussée et un du côté est (voir l’annexe A). Le camion d’Ontario Excavac Inc. était stationné, le moteur en marche, juste au nord du passage à niveau, à l’endroit où le travail devait se faire. Conformément à la politique de la compagnie, le conducteur a placé des cônes de déviation sur la chaussée afin que la circulation routière contourne le camion. Le camion mesurait 10,9 mètres (36 pieds) de long, 2,6 mètres (8 pieds 4 pouces) de large et 4,1 mètres (13 pieds 5 pouces) de haut (voir la figure 1). Cette situation exigeait donc que les conducteurs de véhicules roulant en direction sud empiètent sur la voie opposée afin de contourner le camion d’Ontario Excavac Inc.

Figure 1. Emplacement du camion de la Ontario Excavac Inc. Vue du nord.

Les dispositifs d'avertissement du côté nord-ouest du passage à niveau, cachés par le camion, ne pouvaient être vus par le conducteur. Le soleil levant empêchait de bien voir les autres feux de signalisation du côté sud-est du passage à niveau. Le conducteur a pu être distrait en approchant du passage à niveau, faisant en sorte qu'il n'a pas aperçu les dispositifs de signalisation. On a vu le conducteur tourner la tête et regarder vers la droite comme il doublait le camion, ce qui indique qu'il concentrait son attention dans le sens contraire des feux clignotants et du train qui s'approchait, tous deux du côté gauche.
