RAPPORT D'ENQUÊTE FERROVIAIRE
R01M0024

DÉRAILLEMENT EN VOIE PRINCIPALE

DU TRAIN DE VOYAGEURS NUMÉRO 15
DE VIA RAIL CANADA INC.
AU POINT MILLIAIRE 46,45
DE LA SUBDIVISION BEDFORD
À STEWIACKE (NOUVELLE-ÉCOSSE)
LE 12 AVRIL 2001

Rapport numéro R01M0024

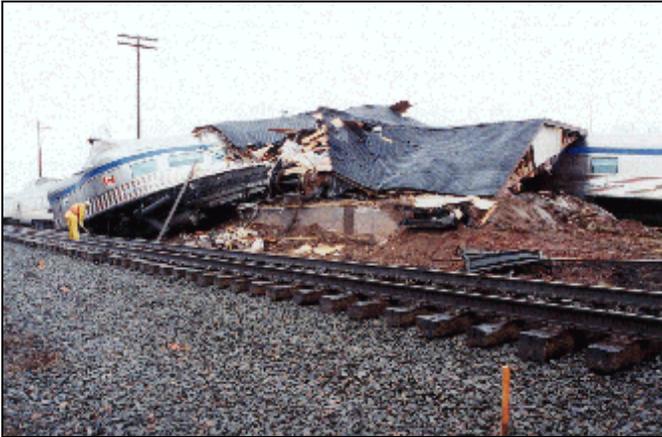
Figure 2 - Dommages causés à la voiture-restaurant et au commerce de fournitures agricoles. Notez le mur de fondation et la toiture de l'immeuble au centre de la photographie.

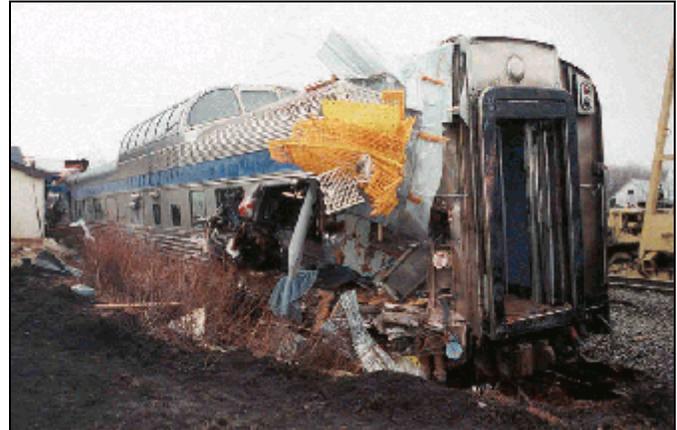
Figure 3 - Dommages causés à la voiture Skyline suite au choc contre le mur de fondation d'un commerce de fournitures agricoles.

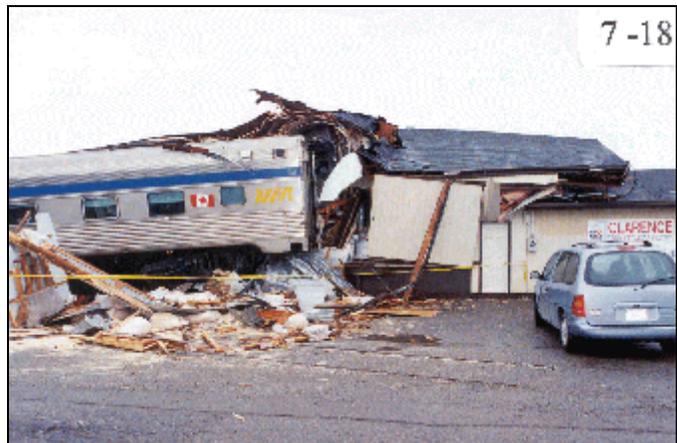
Figure 5 - Voiture-lit et commerce de fournitures agricoles.

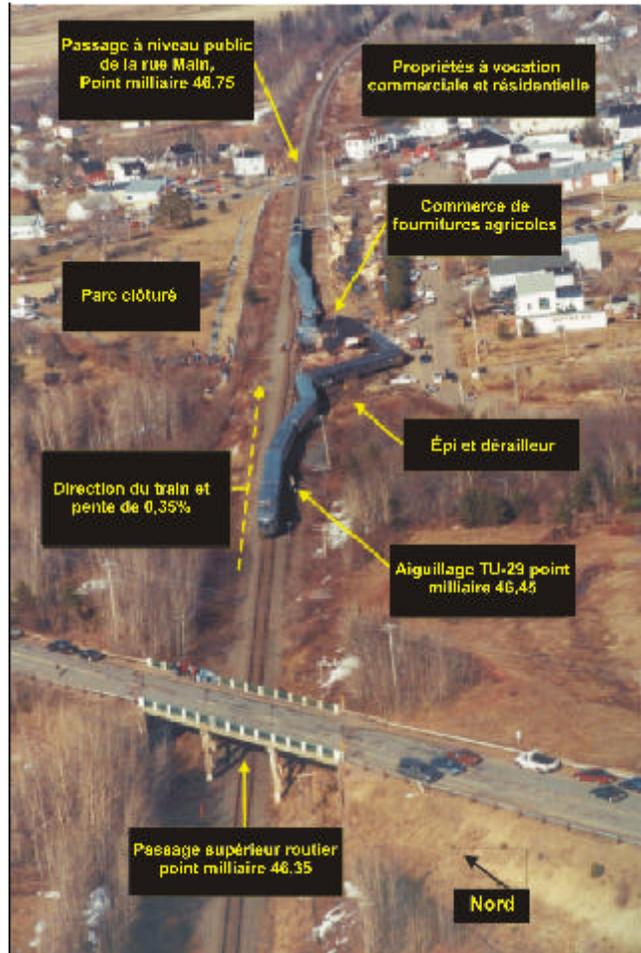
Après l'arrêt complet du train déraillé, on a remarqué que le levier de l'appareil de manœuvre de l'aiguillage TU-29 était relevé et qu'il était au sommet de l'appareil de manœuvre, et que les pointes d'aiguille étaient ouvertes.

Figure 6 - Vue aérienne des lieux de l'accident dans le sens de la marche du train.

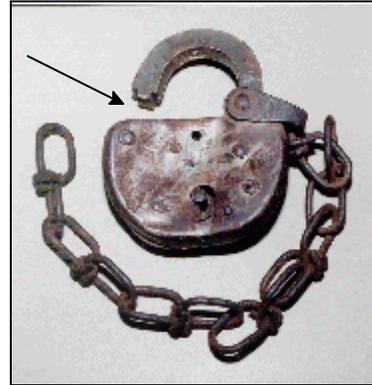
L'appareil de manœuvre d'aiguillage était équipé d'un cadenas d'aiguillage standard du CN (voir la figure 9). Le mécanisme de fermeture de l'arceau était brisé et le cadenas pendait au

bout de la chaîne servant à fixer le cadenas à l'appareil de manœuvre. On a relevé de nombreuses bosselures et déformations sur le cadenas (voir la figure 10).

Figure 10 - Cadenas d'aiguillage endommagé. Notez les dommages subis par le mécanisme de fermeture de l'arceau (flèche).

Il n'y a aucune incertitude quant à la cause de l'accident, car les dommages au cadenas d'aiguillage et à la chaîne indiquent clairement que l'aiguillage a fait l'objet d'une manipulation intempestive. La Gendarmerie royale du Canada (GRC) a mené une enquête criminelle au terme de laquelle un adolescent de l'endroit a plaidé coupable à une accusation de « méfait susceptible de mettre la vie d'autrui en danger ». Comme le Bureau n'est pas habilité à attribuer ni à déterminer les responsabilités civiles ou pénales, son enquête a porté sur tous les autres aspects qui pourraient avoir une incidence sur la sécurité des transports.

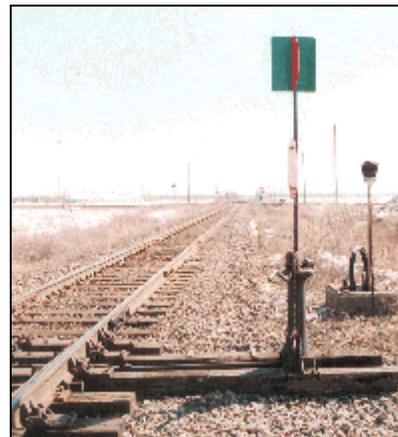
Il faut faire faire un mouvement latéral à l'ensemble constitué des pointes d'aiguille, de la tringle d'écartement et du levier de manœuvre d'aiguillage pour faire tourner le mât de l'appareil de manœuvre d'aiguillage et pour faire en sorte que l'équipe d'un train qui approche voie une cible et un voyant rouges indiquant que l'aiguillage est orienté pour un itinéraire dévié. Toutefois, si le levier d'un appareil de manœuvre est déverrouillé, ou si les pointes d'aiguille sont seulement entrouvertes, la cible d'aiguillage montrera quand même une indication normale (p. ex. verte), induisant en erreur l'équipe d'un train qui approche (voir les figures 15 et 16).

Figure 16 - Cible d'aiguillage pour un aiguillage entrouvert. Notez que le levier de manœuvre d'aiguillage est relevé et que l'aiguillage est déverrouillé, et notez aussi les similitudes entre la cible et celle de la figure 15.

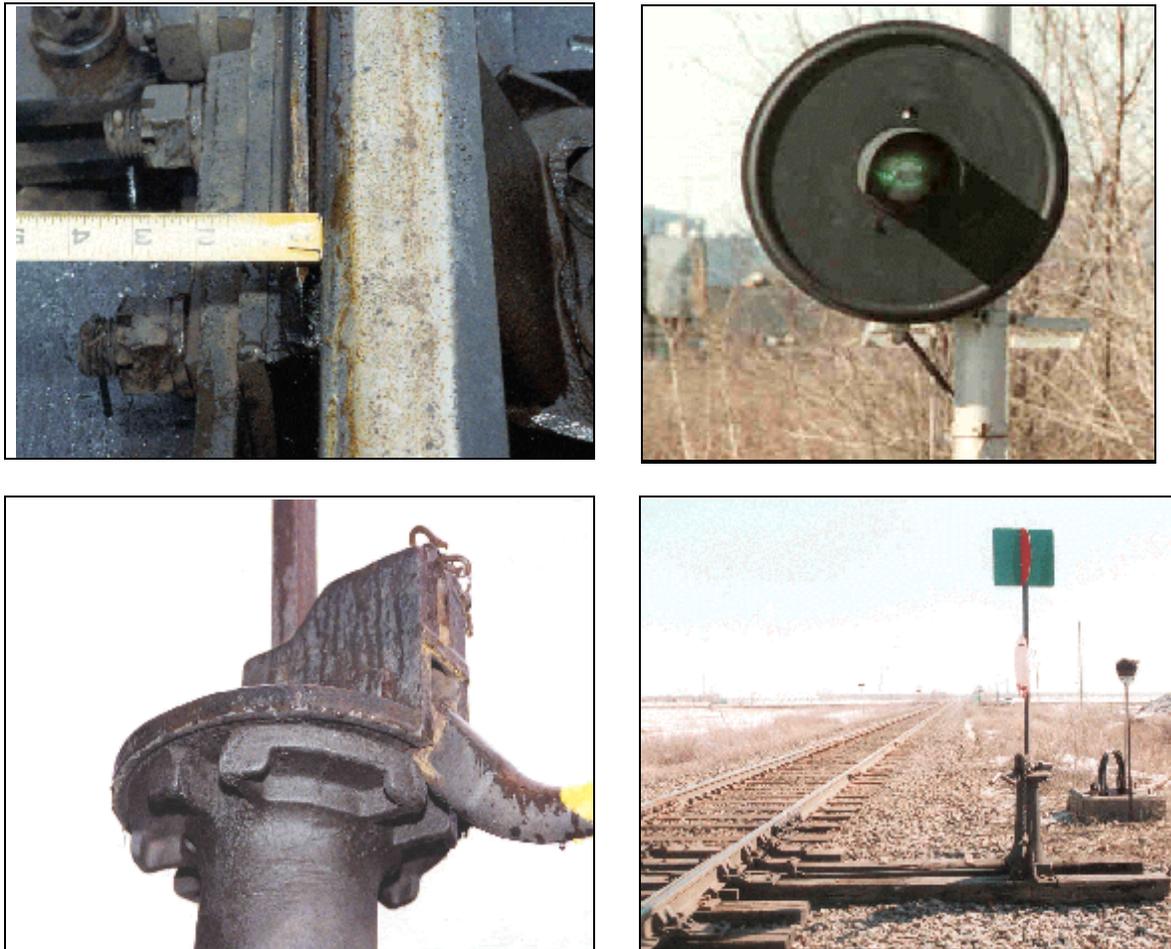
Quand le verrouillage d'un aiguillage est compromis, mais que les pointes d'aiguille n'ont pas bougé d'au moins $\frac{1}{4}$ de pouce, le système de signalisation continue d'indiquer à l'équipe du train qui approche que l'alignement de l'aiguillage est conforme aux attentes. De même, si des pointes d'aiguille à manœuvre manuelle sont déplacées après qu'un train a dépassé le dernier signal, le système de signalisation ne communique pas ce dernier changement à l'équipe du train. Dans une telle situation, l'équipe d'un train qui approche ignorerait que la position de l'aiguillage suivant représente un danger. C'est ce qui est arrivé lors de cet accident-ci.

En raison du manque de concordance entre l'information fournie à l'équipe et la position véritable de l'aiguillage, l'équipe n'a pas été en mesure de réagir au danger (voir la figure 17).

Figure 17 - Les photographies du haut montrent que les pointes d'aiguille sont ouvertes de 3/16 de pouce, mais que le signal de CCC montre quand même un feu vert. Les photographies du bas montrent un levier de manœuvre d'aiguillage déverrouillé et partiellement relevé, alors que la cible d'aiguillage est quand même au vert.
