RAPPORT D'ENQUÊTE FERROVIAIRE
R02W0063

ACCIDENT À UN PASSAGE À NIVEAU ET DÉRAILLEMENT

DU TRAIN DE MARCHANDISES NUMÉRO E20251-30
DU CANADIEN NATIONAL
AU POINT MILLIAIRE 88,83 DE LA SUBDIVISION RIVERS
PRÈS DE FIRDALE (MANITOBA)
LE 2 MAI 2002

Rapport numéro R02W0063

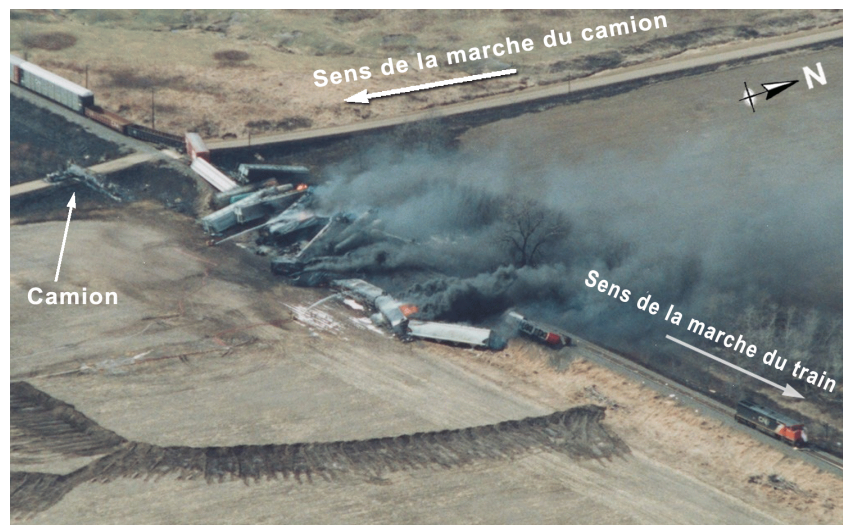
Photo 1. Photo aérienne du lieu de la collision et du déraillement, direction nord-ouest

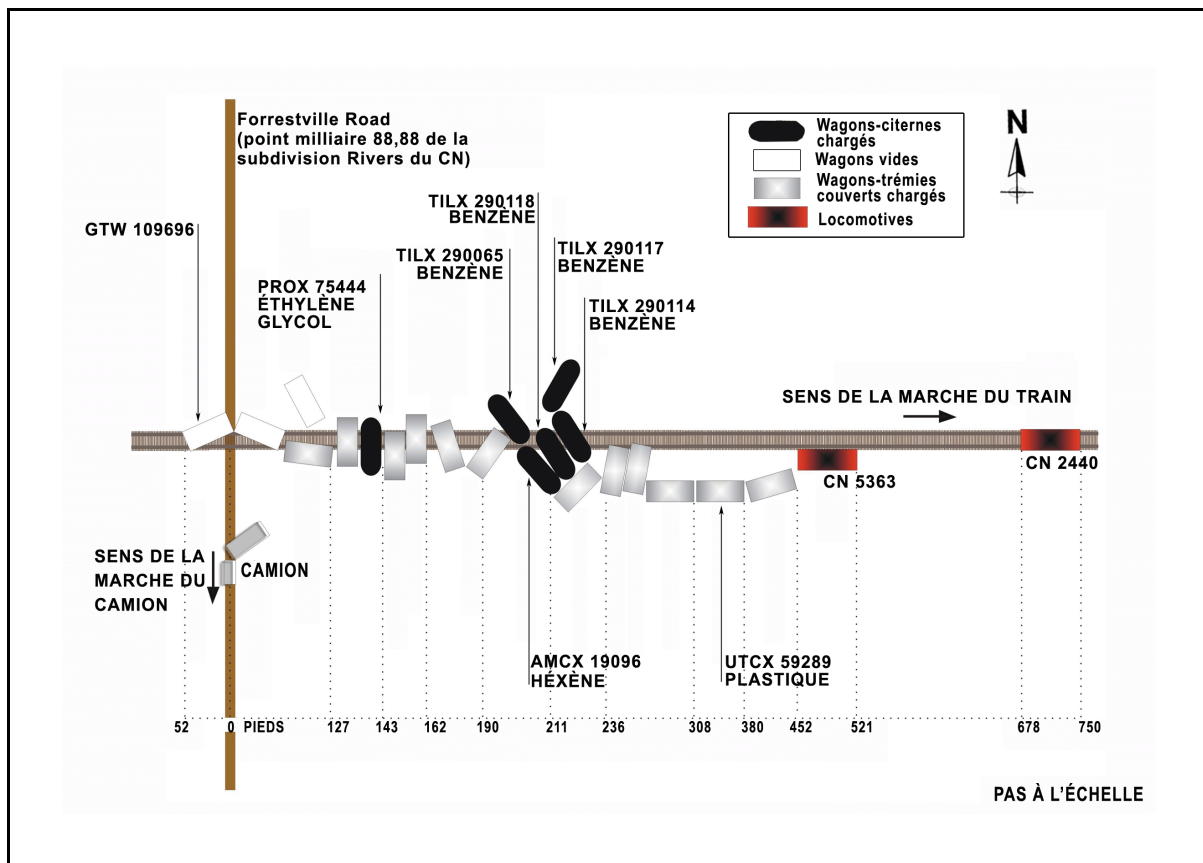
Figure 2. Croquis du lieu de l'accident

spécification de construction des wagons-citernes DOT 111A100W1. L'un des wagons-citernes, le septième wagon du train, a quitté la voie du côté nord de la voie et est demeuré intact. La paroi de la citerne et la caisse étaient passablement bosselées, éraflées et entaillées, en plus d'avoir été endommagées par les flammes. La paroi des quatre autres wagons-citernes avait été perforée à plusieurs endroits et les wagons avaient perdu la plupart de leur produit. Ces wagons ont aussi été lourdement endommagés par les flammes.

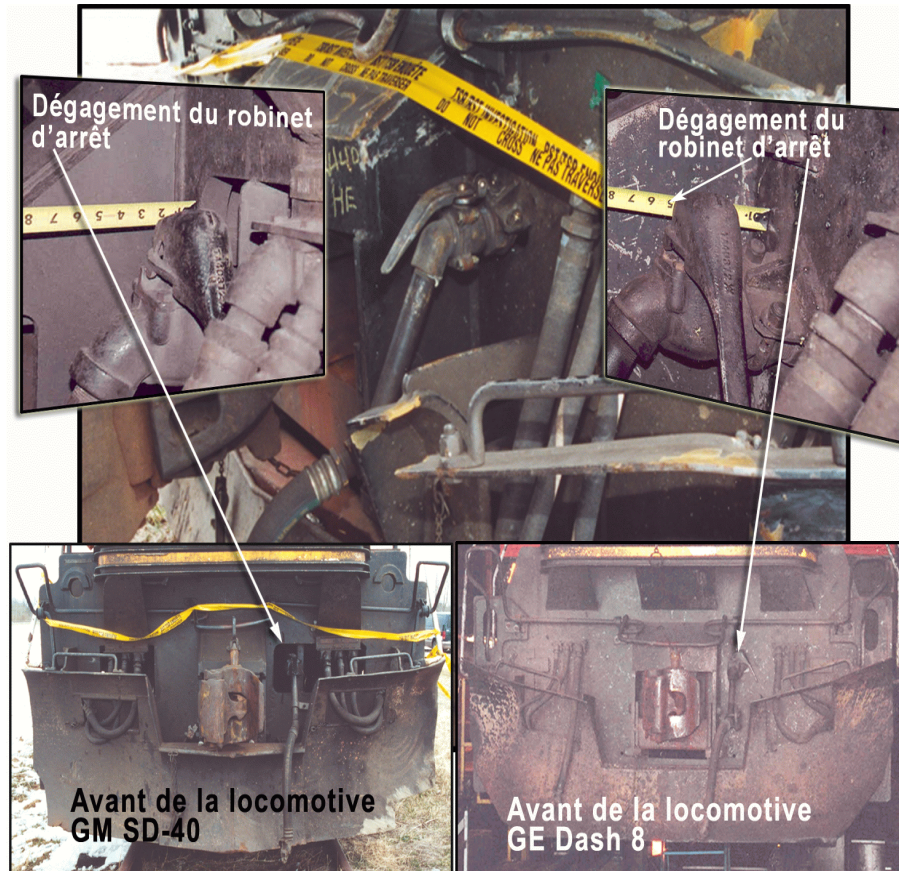
Ce n'est pas l'équipe de train qui a déclenché le serrage d'urgence des freins. Le corps du robinet d'arrêt de la conduite générale avant de la locomotive de tête s'est brisé sous la force de la collision entre le train et la semi-remorque, entraînant l'envoi d'une commande de serrage d'urgence intempestif des freins en provenance de la conduite générale. Il est fort probable que le serrage d'urgence intempestif s'est produit à peu près en même temps que le déraillement des wagons menés. Bien que le serrage d'urgence intempestif ne soit pas considéré comme l'une des causes du déraillement, les forces de compression qui se sont exercées sur le train à la suite du serrage d'urgence peut avoir causé un déraillement par renversement de rail, par chevauchement de rail ou par soulèvement d'une roue. Les rapports R00H0004 et R01M0061 du BST identifient les risques associés aux forces de compression exercées sur les trains à la suite de serrages d'urgence des freins qui ont été des facteurs contributifs dans ces déraillements.

La position du robinet d'arrêt à l'avant de la locomotive et la taille et la configuration des divers éléments (p.ex., les chasse-pierres et les chasse-neige des locomotives) installés sur l'avant des locomotives peuvent influencer sur la capacité de survie du robinet d'arrêt lors d'une collision frontale. La disposition du chasse-neige de la locomotive et l'emplacement du robinet d'arrêt varient légèrement d'un type de locomotive à l'autre. Sur les locomotives de modèle GE Dash 8, le chasse-neige mesure environ 28 pouces de hauteur au niveau du robinet d'arrêt et est monté à environ 17 pouces en avant de l'extrémité antérieure du cadre de la locomotive. En revanche, le chasse-neige des locomotives de modèle GM SD-40-2 mesure environ 33 pouces et est monté à environ 19 pouces en avant de l'extrémité antérieure du cadre. De plus, sur les locomotives GE Dash 8, le robinet d'arrêt fait saillie de trois pouces de plus que celui des locomotives GM SD-40-2. Tout bien compté, le robinet d'arrêt des locomotives GE Dash 8 est plus exposé que celui des locomotives GM SD-40-2. La photo 2 montre la configuration du robinet d'arrêt sur les deux modèles de locomotives.

Photo 2. Configuration du robinet d'arrêt sur les locomotives

En étant placé à cet endroit, le robinet d'arrêt des locomotives est partiellement exposé et susceptible d'être endommagé par un impact. GE offre en option la possibilité de faire installer le robinet d'arrêt à divers endroits sur la locomotive lors du montage, mais c'est habituellement la compagnie ferroviaire acheteuse qui choisit l'emplacement du robinet et de la conduite générale en fonction de ses besoins. Bien que le chasse-neige des locomotives ne soit pas conçu pour protéger le robinet d'arrêt, il procure tout de même une certaine protection. Dans l'éventualité d'une collision frontale avec un véhicule à un passage à niveau, une protection insuffisante ou l'emplacement même du robinet d'arrêt sur la locomotive de tête augmente les risques de défaillance du robinet d'arrêt. Or, on sait que le bris d'un robinet d'arrêt peut déclencher un serrage d'urgence intempestif des freins au niveau de l'extrémité avant du train qui peut exercer sur le train des forces de compression suffisantes pour causer un déraillement par renversement d'un rail, mise en portefeuille, chevauchement d'un rail ou soulèvement d'une roue.

1. Dans l'éventualité d'une collision frontale avec un véhicule à un passage à niveau, une protection insuffisante ou l'emplacement même du robinet d'arrêt sur la locomotive de tête augmente les risques de défaillance du robinet d'arrêt. Le bris d'un robinet d'arrêt peut déclencher un serrage d'urgence intempestif des freins à partir de l'extrémité avant du train qui peut exercer sur le train des forces de compression suffisantes pour causer un déraillement par renversement d'un rail, chevauchement d'un rail ou soulèvement d'une roue.
