**RAPPORT D'ENQUÊTE SUR UN ACCIDENT FERROVIAIRE
R99S0071**

**VIA RAIL CANADA INC.
TRAIN DE VOYAGEURS NUMÉRO 71
POINT MILLIAIRE 101,19,
SUBDIVISION CHATHAM DU CANADIEN NATIONAL
WINDSOR (ONTARIO)
6 AOÛT 1999**

Rapport numéro R99S0071

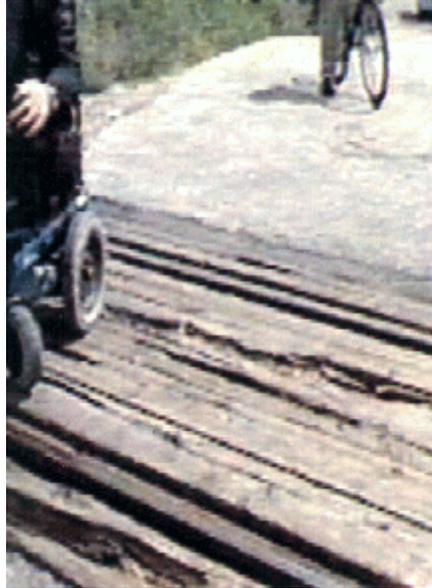
Le passage pour piétons croisait la voie principale simple à un angle de 71 degrés et était protégé des deux côtés par des panneaux réfléchissants standard (croix d'avertissement) et un panneau d'arrêt. L'abord asphalté, au nord de Penang Lane, était inégal près du platelage du passage à niveau. Le platelage était en très mauvais état, la surface étant inégale parce que le bois était craquelé et que des morceaux avaient disparu (voir la figure 2). Le platelage couvrait toute la longueur du passage à niveau et une planche débordait du côté extérieur des rails de chaque côté.

Figure 2 - Le platelage du passage à niveau était en très mauvais état.

Il est probable qu'en raison des inégalités des abords et du platelage mal entretenu, les occupants des fauteuils roulants ont eu de la difficulté à diriger leurs fauteuils, de telle sorte que les roues pivotantes avant se sont mises à osciller ou à rebondir, ce qui a contribué à les faire tomber dans les ornières.

Même si le passage à niveau était passablement fréquenté, et en dépit des inspections menées par le personnel de la compagnie et de la surveillance périodique faite par les inspecteurs de Transports Canada (Transports Canada a d'ailleurs pris des mesures pour régler un problème lié aux distances de visibilité en 1998), personne ne semble avoir signalé la détérioration du platelage au passage à niveau de Penang Lane, et la Ville n'a pas fait part d'objections et n'a pas non plus reçu de plaintes du public au sujet de la situation ou de l'état des abords. Ces conditions ont contribué à l'immobilisation des fauteuils roulants dans les ornières, car en raison des inégalités de la surface, les occupants n'ont pas été en mesure de diriger leurs fauteuils

Par suite de cet accident au passage à niveau, des agents de la sécurité ferroviaire de Transports Canada, région de l'Ontario, accompagnés de superviseurs du Canadien National (CN) et de la Ville de Windsor, ont inspecté le passage à niveau. Après cette inspection, des planches du passage à niveau ont été remplacées immédiatement.

Quand le CN a fait une autre inspection de la surface nouvellement installée, il a déterminé qu'on pourrait améliorer encore davantage la sécurité en asphaltant la surface du passage à niveau. Le platelage installé immédiatement après l'accident a été retiré et remplacé par une surface d'asphalte, avec un rail de propreté et un rail de réservation d'ornièrre de chaque côté des rails. Les broussailles et la végétation qui poussaient le long de l'emprise dans les quatre quadrants ont aussi été éclaircies au cours des deux semaines qui ont suivi l'accident.

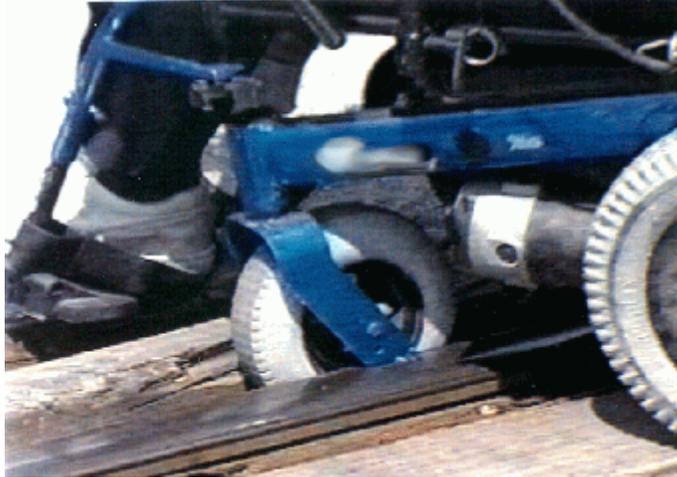
Figure 3 - Fauteuil roulant du même type que ceux en cause dans l'accident, mais ne répondant pas aux mêmes spécifications, avec une roue pivotante engagée du côté extérieur du rail.

En considérant les endroits où les fauteuils roulants ont été heurtés et les endroits où les fauteuils roulants et leurs occupants ont été retrouvés, il semble qu'au moins une des deux roues avant des fauteuils roulants, dont le bandage était plus étroit que la largeur des ornières, soit tombée dans les ornières situées du côté extérieur des rails. À cause de la largeur et de la profondeur de ces ornières, les fauteuils roulants sont restés immobilisés et les occupants ont été incapables de s'en sortir.
