**RAPPORT SUR LES ÉVÉNEMENTS RELATIFS  
AU CHAVIREMENT ET AU NAUFRAGE DE *L'ACADIEN II*  
AU LARGE DE LA CÔTE DU CAP-BRETON LES 28 ET 29 MARS 2008**

Publié par:

Pêches et Océans Canada  
Garde côtière canadienne  
Ottawa, Ontario  
K1A 0E6

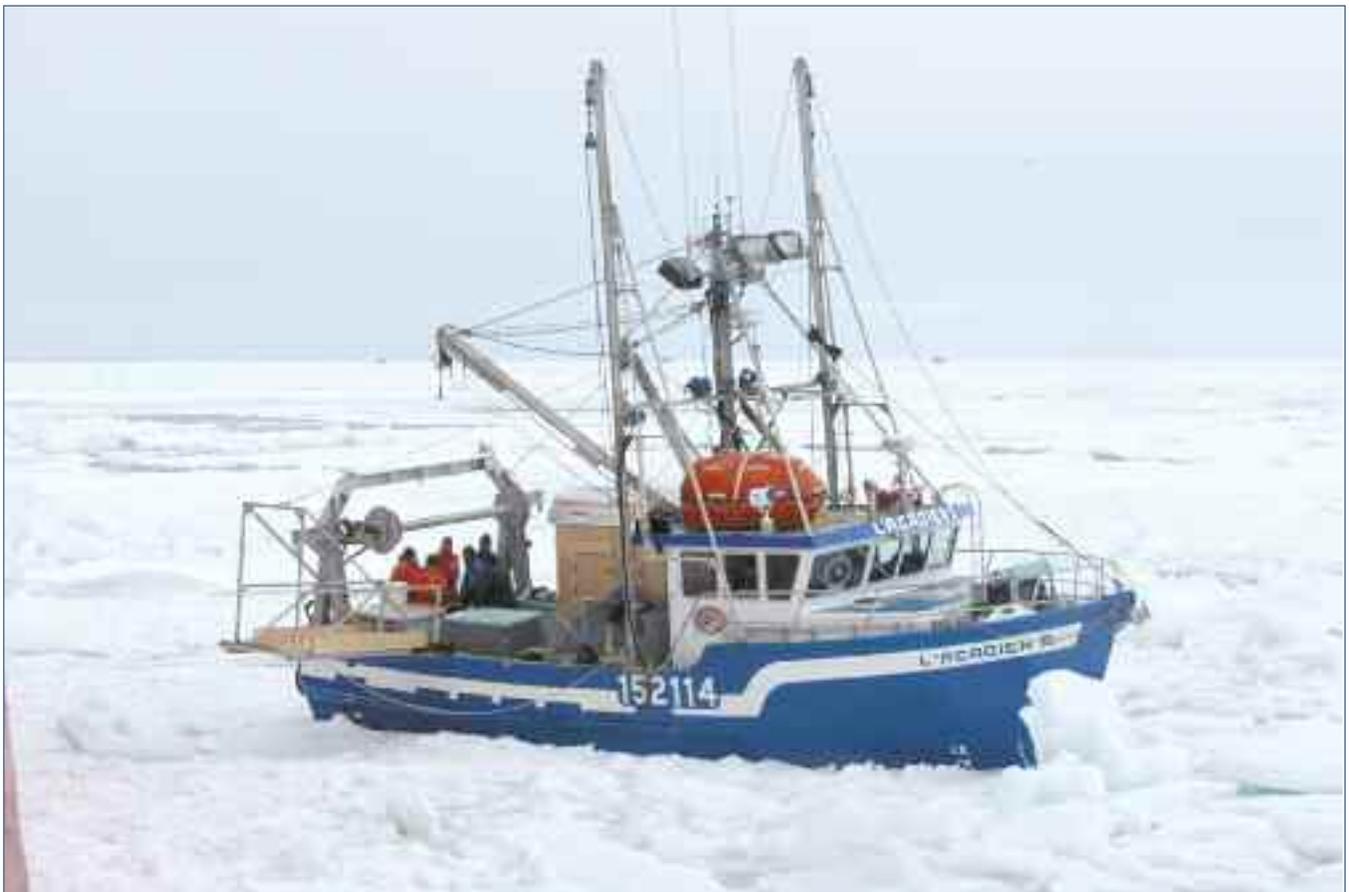
Figure 5: L'ACADIEN II l'après-midi du 28 mars 2008

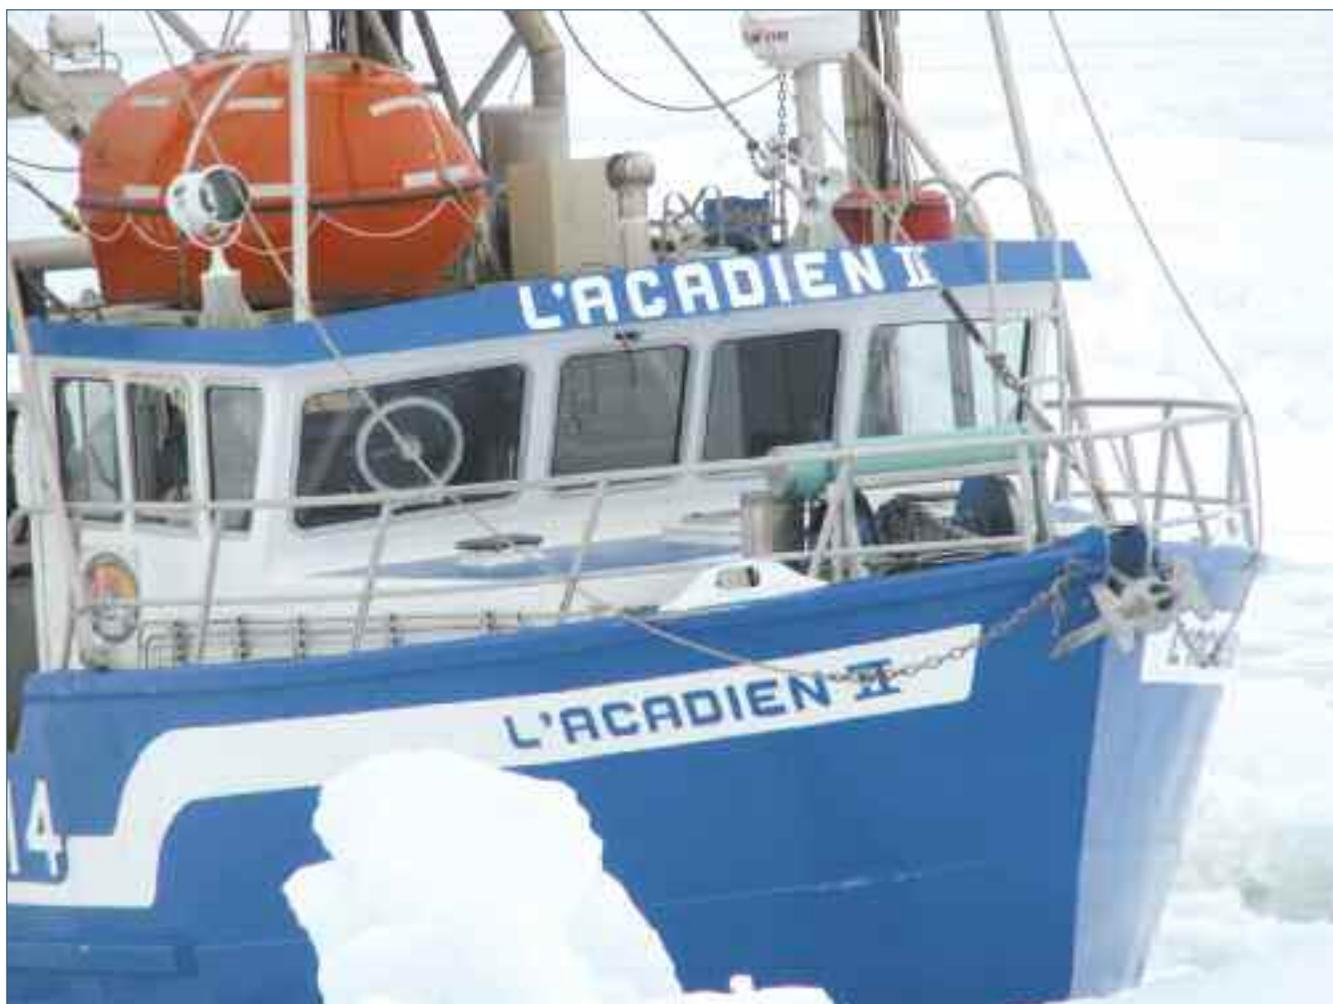
Figure 9 : Le pont avant de L'ACADIEN II

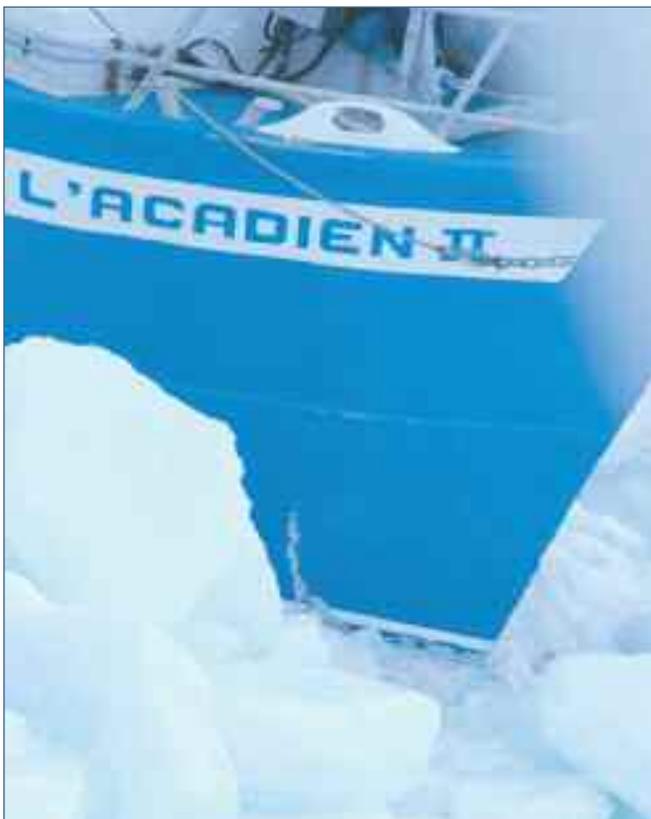
Figure 10 : chaumard et bittes d'amarrage de L'ACADIEN II

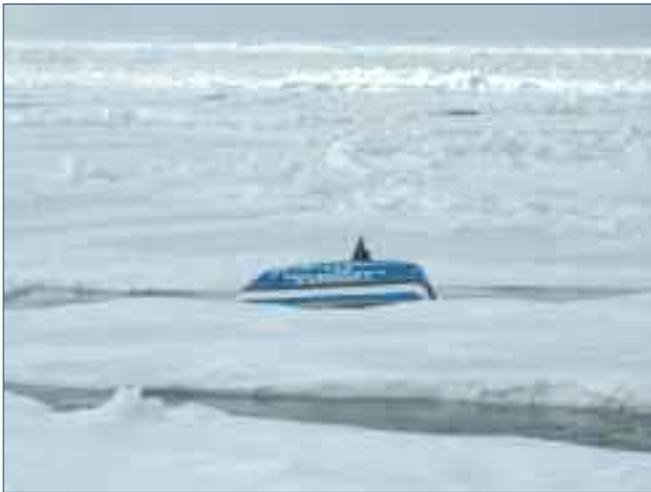
Figure 13 : Vue de L'ACADIEN II à partir du NGCC SIR WILLIAM ALEXANDER le 29 mars 2008

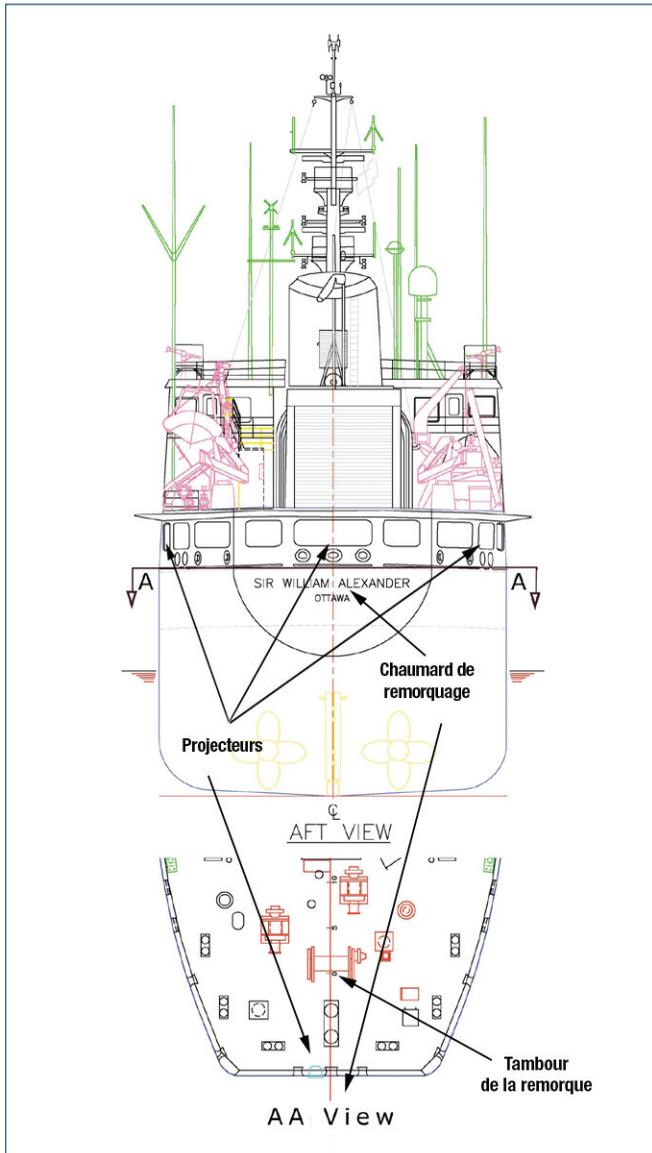
FIGURE 16 : Vue arrière du NGCC SIR WILLIAM ALEXANDER et diagramme du pont de remorquage arrière
