Le gauchissement des dalles de fondation en béton

N. Mailvaganam, J. Springfield, W. Repette et D. Taylor

Cet article passe en revue les causes du gauchissement des dalles de fondation en béton et présente les méthodes de réparation pour différentes conditions environnementales.

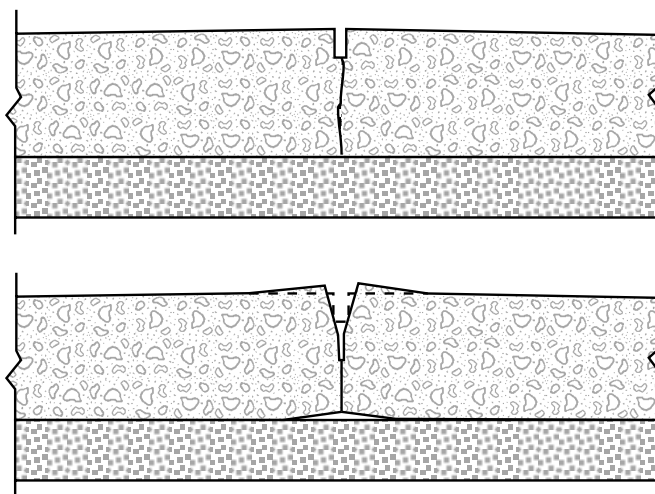
Le gauchissement s'observe surtout aux joints de construction, mais il peut également se produire aux fissures ou aux joints de contrôle (figure 1). Aux coins de la dalle, le soulèvement peut atteindre jusqu'à 25 mm, même si dans la plupart des cas nécessitant une réparation, les bords se sont soulevés de 5 à 10 mm par rapport au plan original¹. Dans le cas des joints de construction qui n'ont pas de mécanisme de transfert de charge, le gauchissement occasionne généralement une perte de contact avec la fondation sur plus de 20 % environ de la longueur de la dalle entre les joints (figure 2), soit le double de la perte aux joints de contrôle ou aux joints goujonnés.

Figure 1. Gauchissement au joint de contrôle

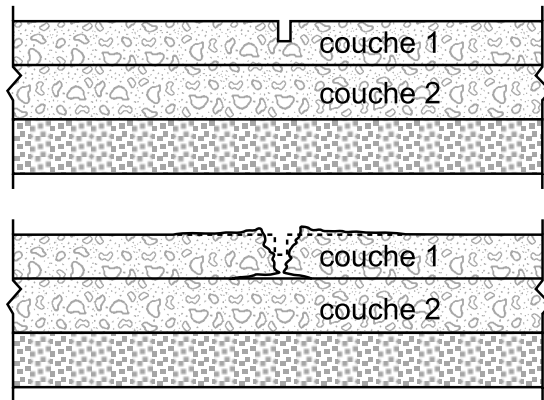
Figure 3. Fissuration et perte d'adhérence ultérieure aux joints de contrôle pratiqués tardivement

L'évaporation rapide à la surface de mélanges à affaissement élevé encourage le retrait différentiel. Un travail excessif de la surface par truellage répété afin de produire une surface dense et résistante à l'abrasion peut faire remonter la pâte de ciment et s'enfoncer les grosses particules de granulat, ce qui occasionnera un gauchissement de la dalle en raison du taux de retrait plus élevé à la surface. Une cure de mauvaise qualité augmente le retrait différentiel si on laisse la surface sécher trop rapidement. Si l'on attend trop avant de rainurer les joints à la scie, il peut se produire une fissuration au fond de la rainure, suivie d'une perte d'adhérence (figure 3)⁴.

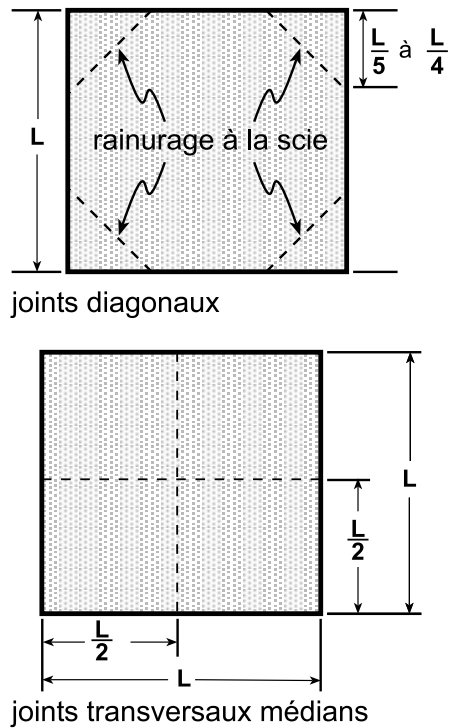
Figure 4. Rainurage de joints additionnels diagonaux et transversaux¹

Pratiquer des joints supplémentaires. On peut réduire jusqu'à 50 % du gauchissement en pratiquant des joints additionnels aux coins ou le long des lignes centrales de

la dalle (figure 4) après la première saison de chauffage. Cette réparation ne convient pas s'il y a circulation de chariots élévateurs sur la dalle.

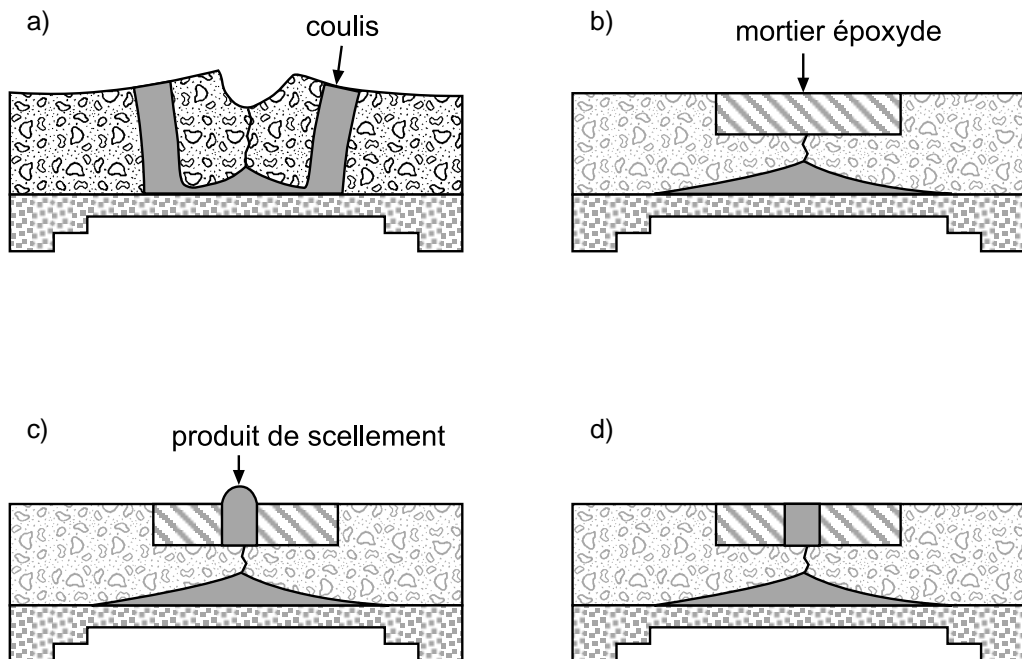
Figure 5. Étapes de la réparation d'un joint gauchi¹
a) injection de coulis dans les vides
c) nouvelle coupe et remplissage du joint

b) coupe à la scie et remplissage au mortier
d) état final : joint lisse et nivelé

Faire une réparation locale. Comme ci-dessus, on remplit de coulis les vides sous la dalle, puis on répare les sections surélevées en sciant le pourtour, en retirant le béton jusque sous le profil désiré et en remplissant ensuite cette cavité à la hauteur souhaitée (figure 5). Cette réparation locale avec injection de coulis convient aux dalles supportant le passage de chariots élévateurs.
