RAPPORT D'ENQUÊTE SUR UN ÉVÉNEMENT AÉRONAUTIQUE
A00P0199

SITUATION DANGEREUSE — IRRÉGULARITÉ
D'EXPLOITATION DU SERVICE ATC

NAV CANADA
CENTRE DE CONTRÔLE RÉGIONAL DE VANCOUVER
VANCOUVER (COLOMBIE-BRITANNIQUE)
8 OCTOBRE 2000

Rapport numéro A00P0199

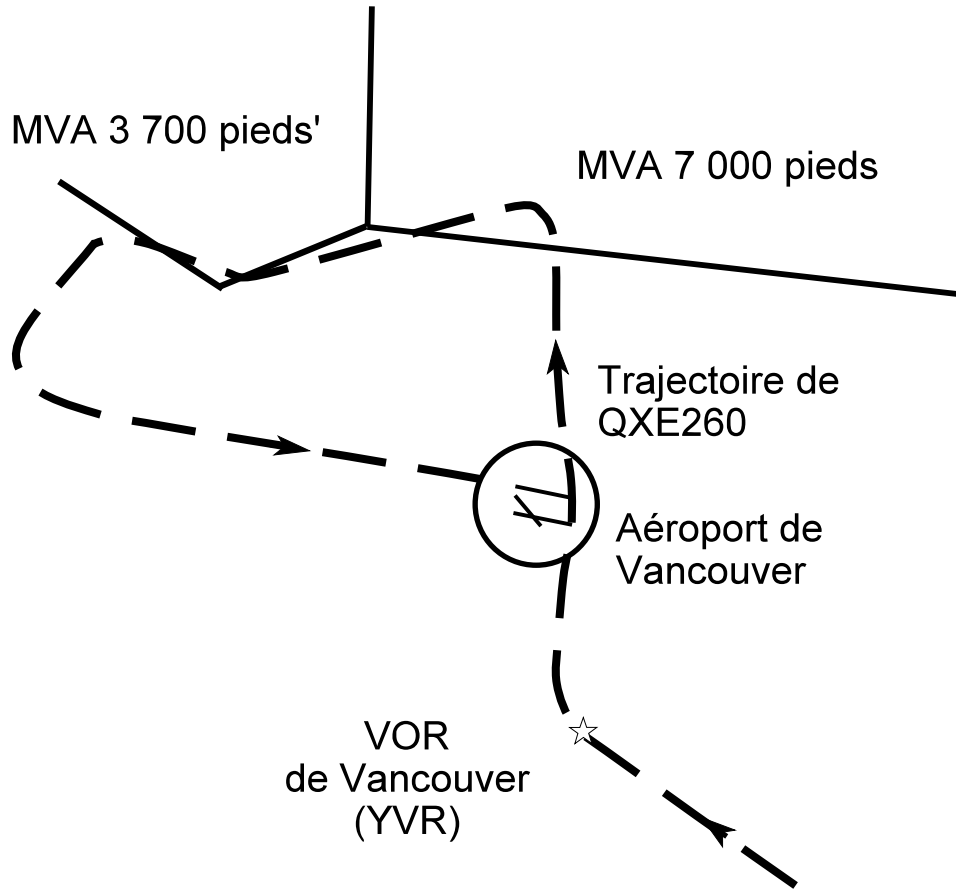
Annexe B — Trajectoire radar et environs de l'aéroport de Vancouver

Le stagiaire a guidé au radar QXE260 au-dessus de l'aéroport avec un cap assigné de 340° à partir du VOR de Vancouver et une descente à 5 000 pieds. Ce cap a fait en sorte que l'avion s'est dirigé vers un relief élevé au nord de l'aéroport à une altitude qui était inférieure à la MVA progressivement plus élevée de cette région. Les contrôleurs peuvent assigner un cap de 320° ou moins à partir du VOR de Vancouver afin de s'assurer qu'un avion demeure à l'ouest de la zone MVA de 7 000 pieds.

L'IMT et le stagiaire se sont ensuite occupés de la coordination de deux autres avions qui se trouvaient sur des trajectoires en direction de la piste 08L. Les deux contrôleurs s'affairaient à discuter de ces avions d'une manière telle qu'ils en ont oublié QXE260. Ils n'avaient utilisé aucun memento ou aide-mémoire, comme soulever la fiche de progression de vol sur le rebord du porte-fiche, utiliser la projection de trajectoire de vol, entourer d'un cercle les cibles radar, demander des rapports de position à l'équipage de conduite ou lui donner des instructions de remplacement. L'avertissement du coordonnateur à l'IMT a attiré l'attention des deux contrôleurs sur QXE260, lequel s'approchait alors de la zone ayant une MVA plus élevée. Le stagiaire a rapidement donné une série d'instructions à QXE260, soit un virage vers la gauche à 240°, puis à 180°, et enfin, une montée immédiate à 7000 pieds. Le stagiaire n'a pas utilisé la phraséologie réglementaire du *Manuel d'exploitation - Contrôle de la sécurité aérienne* relative à l'émission d'alerte à la sécurité à l'avion. QXE260 a pénétré dans la zone MVA de 7000 pieds sur une distance d'environ 3 milles marins avant de virer à l'ouest.
