# **RAPPORT D'ENQUÊTE AÉRONAUTIQUE**

## **A05F0047**

**PERTE DE LA GOUVERNE DE DIRECTION EN VOL**

**DE L'AIRBUS A310-308 C-GPAT  
EXPLOITÉ PAR AIR TRANSAT  
À 90 NM AU SUD DE MIAMI EN FLORIDE  
LE 6 MARS 2005**

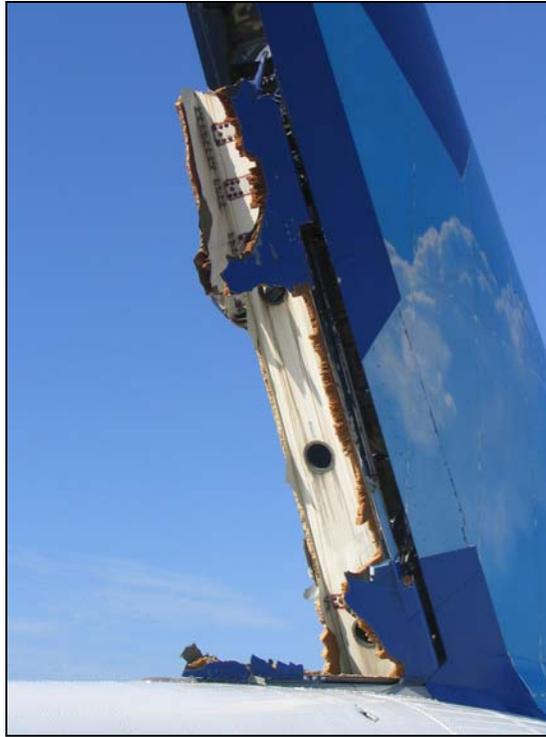
La gouverne de direction était lourdement endommagée (Photo 1), et les raccords de fixation arrière de la dérive présentaient un délaminage. Le cône de queue présentait des dommages légers.

Photo 1. Vue de la dérive et des restes de la gouverne de direction - côté droit

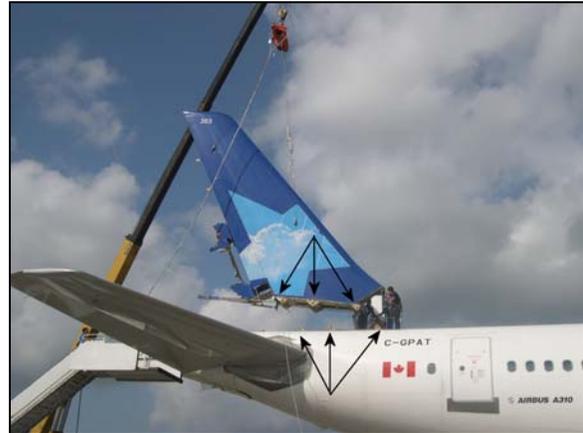
La Photo 2 montre des techniciens en train de retirer la dérive et les restes de la gouverne de direction de l'avion. De petits éclats de peinture ont été observés sur les panneaux de bord de fuite de la dérive. Aucun dommage permettant de penser à un débattement extrême de la gouverne de direction d'un bord à l'autre n'a été relevé.

Les raccords de fixation principale de la dérive ont été examinés. Sur le flanc du fuselage, ces raccords sont en métal. L'inspection visuelle et non destructive effectuée après l'incident n'a révélé aucun dommage. Les six raccords de fixation principale en CFRP, situés sur le côté de la dérive, ont fait l'objet d'un contrôle non destructif par ultrasons qui a révélé la présence de délaminage sur les deux raccords de fixation principale arrière.

Photo 2. Dépose de la dérive et vue de l'emplacement des raccords de fixation principale

Une analyse effectuée pour étayer la présente enquête a établi que, pour causer les dommages observés sur les raccords de fixation principale de la dérive, la contrainte subie lors de l'incident a dépassé la charge ultime de calcul en flexion latérale de la dérive. Il n'a cependant pas été possible de quantifier la valeur de charge précise atteinte.

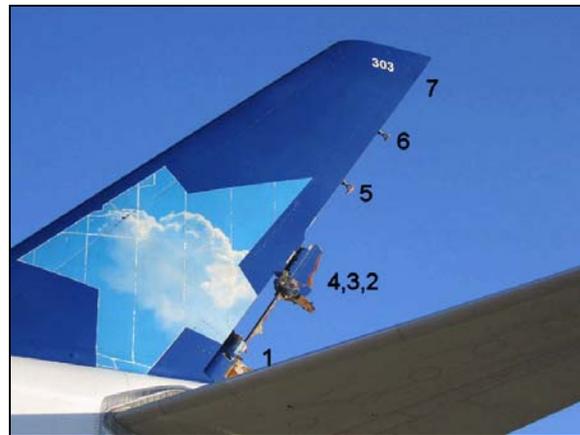
Comme il en sera question plus loin dans le rapport, une analyse subséquente a révélé que la perte de la gouverne de direction en vol avait été progressive et, que le temps que l'avion se pose, la plus grande partie de la gouverne s'était séparée de l'avion. La Photo 3 montre l'empennage après l'atterrissage à Varadero. Les morceaux arrachés sont tombés dans l'océan et aucun n'a pu être récupéré. La nervure 0 est restée fixée, de même qu'une partie de longeron de la gouverne de direction allant jusqu'au point d'articulation 4. Une petite partie des deux panneaux latéraux de la gouverne de direction est restée fixée au longeron, dans la zone située entre les points d'articulation 2 et 4, ainsi que dans le coin où le longeron rejoint la nervure 0. Les carénages de bord d'attaque situés entre les points d'articulation 2 et 4, et au-dessous du point d'articulation 1, étaient toujours fixés. Le carénage de bord d'attaque entre les points d'articulation 1 et 2 s'est détaché, et certaines pièces étaient coincées entre la gouverne de direction et la dérive. Au niveau des points d'articulation 5 et 6, de petits morceaux du longeron de la gouverne de direction sont restés fixés au bras d'articulation. Au point d'articulation 7, la ferrure d'articulation côté dérive a cédé, puis s'est détachée, ce qui fait qu'il ne restait rien de la gouverne de direction.

Photo 3. Vue de la dérive et des restes de la gouverne de direction - côté gauche

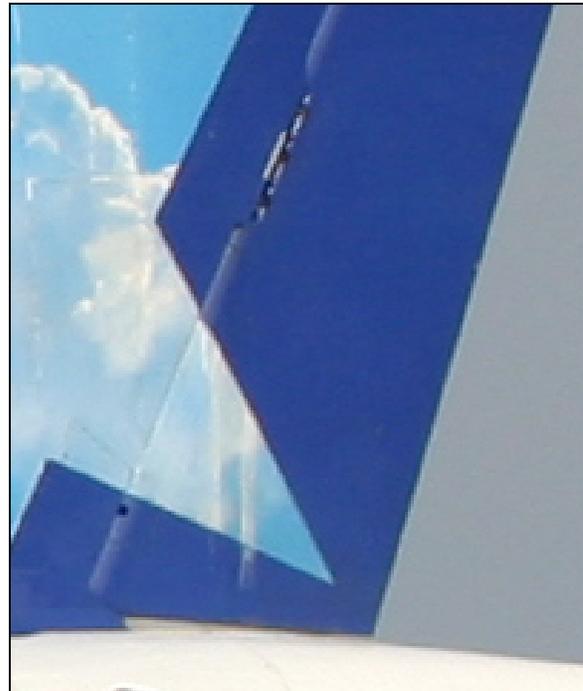
Des photographies de l'avion prises avant l'incident montrent de curieuses caractéristiques visuelles sur la gouverne de direction. La Photo 4 montre une de ces caractéristiques. La photo a été prise 11 jours avant l'incident; on peut y remarquer des lignes verticales de couleur claire sur le côté gauche de la gouverne de direction, en dessous des actionneurs hydrauliques. D'autres photographies, prises quelque temps plutôt, ont également permis de repérer des lignes circulaires sur le panneau latéral gauche, juste à l'arrière des actionneurs hydrauliques, ainsi que des points blancs visibles sur le bord de fuite. Ces détails n'apparaissent pas sur les photographies plus récentes.

Photo 4. Photo de l'avion prise avant l'incident

La résolution des photographies n'était pas assez bonne pour procéder à une analyse photogrammétrique qui aurait permis de déterminer si ces lignes verticales représentaient une déformation hors plan, comme une bulle de décollement par exemple. Les caractéristiques des lignes verticales ont été observées sur des photographies prises des jours différents, dans des conditions d'éclairage différentes et par des photographes différents, ce qui signifie qu'elles représentent des caractéristiques physiques réelles de la gouverne de direction et pas simplement des reflets ou des saletés sur l'objectif.

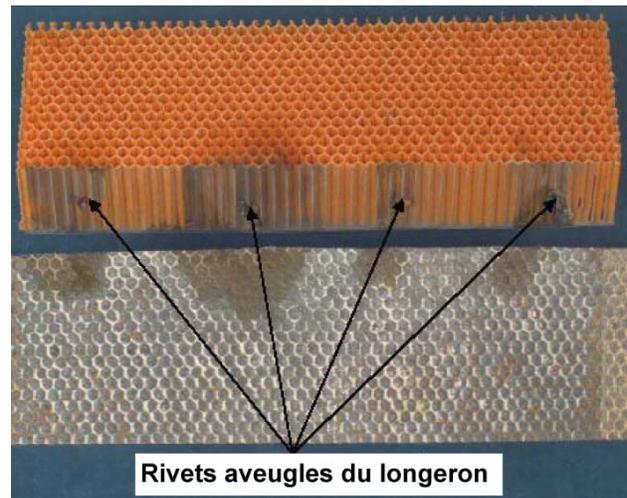
Le bord de fuite de la gouverne de direction de l'avion numéro de série 361 a été endommagé après avoir été heurté accidentellement par une plateforme de maintenance lors d'une opération de maintenance. L'inspection effectuée après l'incident a permis de constater un décollement mesurant environ 830 mm de longueur sur 350 mm de hauteur sur la feuille de surface intérieure gauche, près du coin inférieur avant. Une étude des contraintes a indiqué que le décollement n'a pas été provoqué par l'impact contre la plateforme de maintenance. Ce décollement interne n'a pas été décelé par l'essai de percussion externe recommandé dans le AOT-1 (Télex à tous les exploitants – voir le paragraphe 1.14.1). Un examen approfondi a révélé que du liquide hydraulique s'était infiltré dans le panneau latéral gauche autour des attaches aveugles du longeron avant, comme le montre la Photo 5, et que ce liquide avait altéré l'interface de collage entre le nid d'abeilles et la feuille de surface. Outre la contamination par du liquide hydraulique, cette gouverne de direction présentait des traces d'infiltration d'eau autour de certaines attaches de bord de fuite et au bord d'attaque immédiatement derrière le profilé en Z.

Photo 5. Nid d'abeilles de l'avion numéro de série 361 présentant des taches causées par l'infiltration de liquide hydraulique

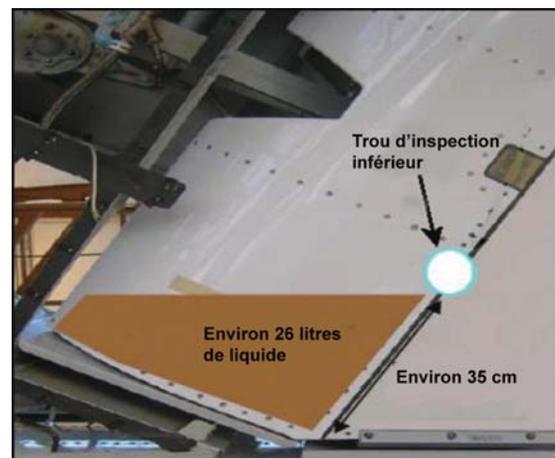
À l'occasion de l'inspection recommandée par l'AOT-2, du liquide emprisonné a été trouvé dans la zone avant inférieure de la gouverne de direction de l'avion numéro de série 701 (Photo 6). Le liquide n'a pas été formellement identifié, mais il s'agirait principalement d'eau mélangée à des saletés contenant peut-être du liquide hydraulique et des fragments de mastic d'étanchéité. D'après les constatations, le niveau de liquide atteignait le trou d'inspection inférieur. En revanche, le caisson de la gouverne de direction à l'arrière du longeron était sec. Les deux orifices de vidange situés dans le nez étaient bouchés. L'essai de percussion n'a révélé aucun signe de décollement. Une inspection aux rayons X et par thermographie effectuée sur les panneaux latéraux, à proximité du liquide, n'a révélé aucune présence de liquide piégé à l'intérieur du sandwich.

Photo 6. Accumulation de liquide dans le nez de la gouverne de direction de l'avion numéro de série 701

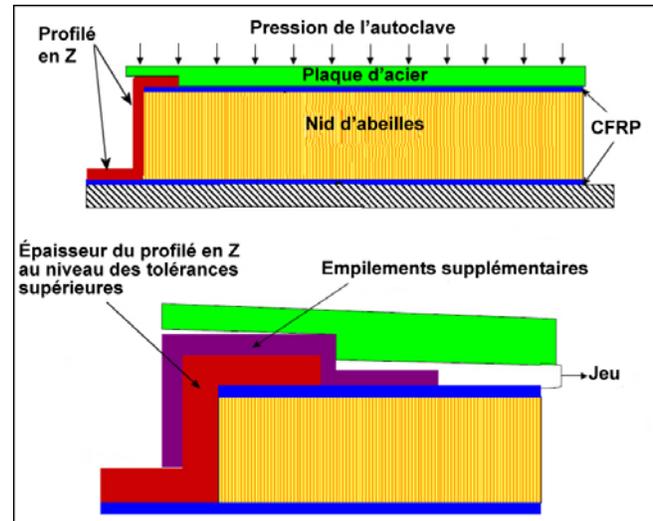
Les bords avant et inférieur de chaque panneau latéral de gouverne de direction sont garnis d'un profilé en Z. Des spécimens de collage du revêtement intérieur prélevés près du profilé en Z, le long du bord avant du panneau latéral gauche de la gouverne de direction, comportaient un ménisque dont l'aspect est révélateur d'une pression de collage insuffisante sur une largeur de 20 mm. L'enquête a montré que cet aspect était dû soit à une pression insuffisante de la plaque d'acier durant la polymérisation résultant d'un mauvais positionnement du profilé en Z ou d'une succession de jeux au niveau des composants. À la Figure 6, le croquis du haut montre l'application appropriée de l'autoclave durant la polymérisation, tandis que le croquis du bas montre comment des tolérances dimensionnelles peuvent entraîner une pression de collage insuffisante près du profilé en Z.

Figure 6. Pression de collage insuffisante près du profilé en Z

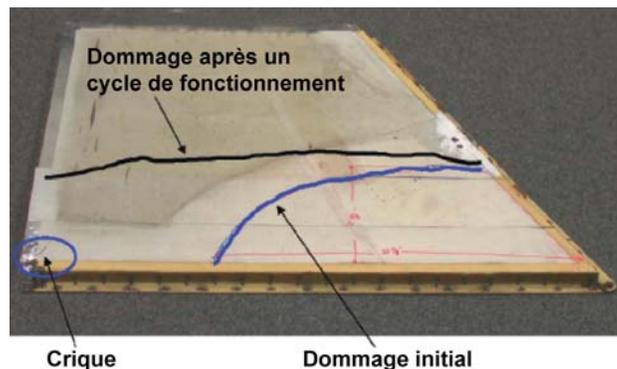
- Un échantillon prélevé sur le panneau latéral gauche endommagé de la gouverne de direction de l'avion numéro de série 361, qui comportait la zone décollée (environ 2256 cm<sup>2</sup>), a été soumis à des cycles de fonctionnement sous vide à température ambiante. La zone englobant le dommage a pratiquement doublé instantanément à une pression de 0,44 bar (absolue). Le phénomène, dont la propagation a été rapide, s'est traduit par une explosion forte et violente et a causé des dommages à l'intérieur de l'enceinte d'essais. Pendant l'essai, une crique superficielle s'est propagée dans la feuille de surface en CFRP au niveau de la bordure du panneau (Photo 7). Cette fracture a interrompu la propagation du dommage en supprimant la pression différentielle.

Photo 7. Propagation des dommages après un cycle de fonctionnement sous vide (gouverne de direction de l'avion numéro de série 361)

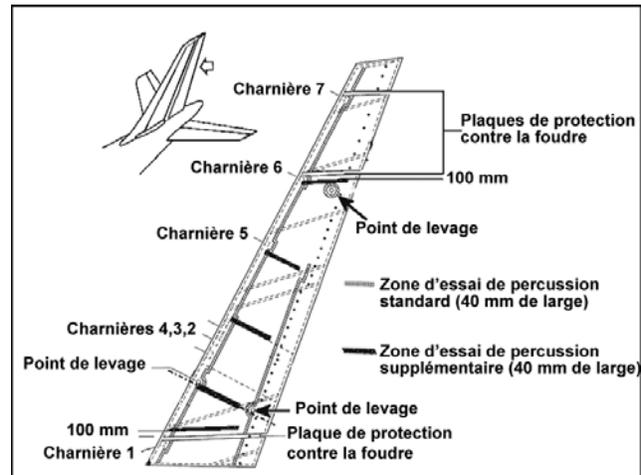
Figure 9. Schéma des zones d'inspection visées par l'AOT-1

- Des décollements et des délaminages du panneau latéral ont été constatés sur un petit nombre d'avions, mais ils étaient tous conformes aux limites de réparation spécifiées dans le manuel de réparations structurales.
- Des dommages ont été constatés au niveau des points de levage, mais leurs dimensions étaient inférieures aux limites qui imposent une réparation immédiate, et ils étaient conformes aux limites de réparation du manuel de réparations structurales.
- De la corrosion a été signalée au niveau des raccords d'articulation, mais on a estimé qu'elle n'avait aucune conséquence sur l'intégrité structurale.
- Certains jeux ont été constatés au niveau des roulements d'articulation, mais on a estimé qu'ils n'avaient aucune conséquence sur l'intégrité structurale.

À la suite de la présente enquête, l'avionneur a publié, en date du 17 mars 2005, les téléx à tous les exploitants (AOT) A310-55A2035, A300-55A6035, A330-55A3035 et A340-55A4030 pour leur demander d'inspecter tous les avions équipés d'une gouverne de direction portant la référence A55471500 (Figure 9). Ces AOT ont ensuite été rendus obligatoires par une consigne de navigabilité publiée par la Direction Générale de l'Aviation Civile (DGAC) de France, l'État constructeur. Cette inspection visait 222 Airbus A310, 146 Airbus A300-600, 6 Airbus A330 et 34 Airbus A340. L'objectif consistait à vérifier l'intégrité structurale de la gouverne de direction et de ses fixations

en procédant à des inspections visuelles détaillées non récurrentes accompagnées d'un essai de percussion. Ces inspections comprenaient un essai de vibration au sol de la face arrière du longeron arrière de la dérive, un examen visuel détaillé des bras d'articulation et des raccords de soutien des actionneurs, un examen visuel détaillé des raccords d'articulation de la gouverne de direction et un essai de percussion des panneaux latéraux de la gouverne de direction. L'essai de percussion a été réalisé sur le pourtour extérieur des panneaux latéraux de la gouverne de direction conformément à l'inspection standard aux 5 ans, de même que l'inspection des bandes supplémentaires passant à travers le centre, comme le montre la Figure 9. Il importe de préciser qu'un essai de percussion extérieur ne permet pas de déceler des décollements sur les feuilles de surface intérieures. Les exploitants ont communiqué à Airbus des résultats sur plus de 80 % des avions visés. Ces résultats sont les suivants :

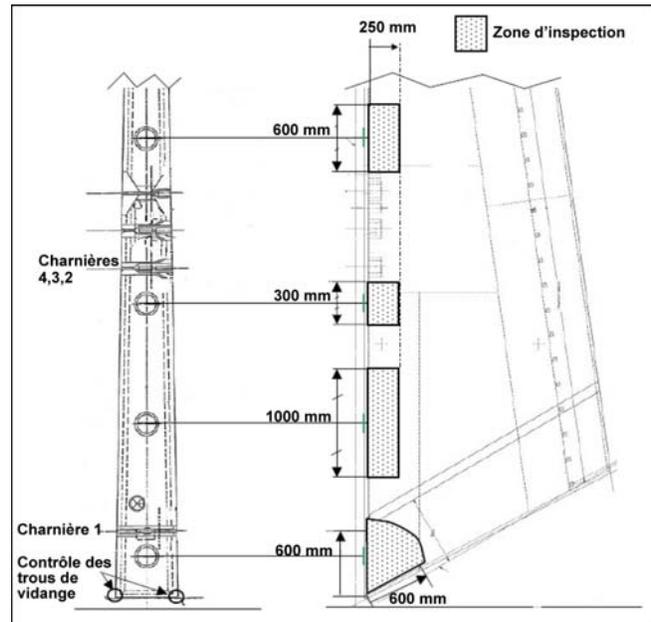
Figure 10. Schéma des zones d'inspection visées par l'AOT-2

Le 2 mars 2006, le constructeur a envoyé une seconde série de télex (AOT A310-A552043, AOT A300-A556042, AOT A330-A553036 et AOT A340-A554031) pour demander l'inspection de tous les avions dotés de gouverne de direction portant la référence A55471500. Ces AOT ont ensuite été rendus obligatoires par deux consignes de navigabilité publiées par l'Agence européenne de la sécurité aérienne (AESA), qui représente l'État constructeur. L'objectif consistait à vérifier l'intégrité structurale de la gouverne de direction en procédant à une inspection non récurrente avec essai de percussion des feuilles de surface intérieures des panneaux latéraux de la gouverne de direction, ainsi qu'à un contrôle des trous de vidange situés à la partie inférieure de la gouverne de direction et à un nettoyage du liquide hydraulique se trouvant sur les surfaces extérieures. On a accédé à l'intérieur de la gouverne de direction en passant par les trous d'inspection disposés sur le longeron avant de la gouverne de direction. Il importe de noter que l'accès aux surfaces intérieures à partir des trous d'inspection est limité. La Figure 10 montre les zones d'inspection. Les exploitants ont communiqué à Airbus des résultats sur plus de 90 % des avions visés, et aucun décollement n'a été constaté.
