# RAPPORT D'ENQUÊTE AÉRONAUTIQUE

## A04A0110

### SORTIE DE PISTE

DU BOEING 727 C-GMSX  
EXPLOITÉ PAR MORNINGSTAR AIR EXPRESS INC.  
À L'AÉROPORT INTERNATIONAL DU GRAND MONCTON  
(NOUVEAU-BRUNSWICK)  
LE 31 AOÛT 2004

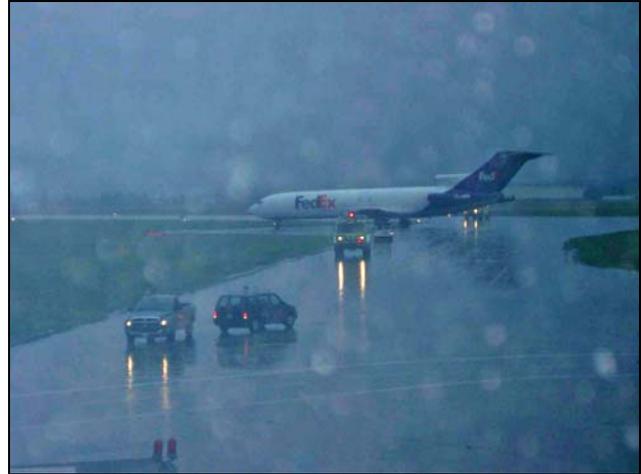
Le personnel de maintenance a inspecté l'avion et a déterminé qu'il pouvait rouler en toute sécurité. L'avion a été amené à l'aire de trafic de chargement de l'exploitant. Une inspection plus poussée a révélé des dommages aux pneus qui correspondaient à ceux causés par l'aquaplanage (dévulcanisation du caoutchouc).

La photo 1 montre l'avion quelques instants après l'atterrissage. Il y avait de fortes précipitations et de l'eau stagnante, lesquelles auraient favorisé l'aquaplanage. Le Manuel d'information aéronautique (AIM) de Transports Canada souligne que lorsque se produit de l'aquaplanage, « on sait de plus qu'un vent de travers de 10 KT peut en 7 secondes déporter un aéronef en hydroplanage hors d'une piste de 200 pieds de large. »

**Photo 1.** L'avion quelques instants après la sortie de piste

Même si le pilote a eu recours aux techniques recommandées, il n'a pu conserver la maîtrise de l'avion lorsque celui-ci a commencé à subir l'effet de girouette et à dériver à droite de l'axe de piste. Lorsque la vitesse de l'avion a diminué au point auquel les pneus ont fait contact avec la piste et que le frottement des pneus a commencé à être efficace, l'avion s'est dirigé sur le dernier cap induit par l'effet de girouette. À cause de la différence de cap de 40 degrés par rapport au cap de piste, l'avion est sorti de piste avant que le pilote n'ait pu apporter les corrections appropriées. Les dommages aux pneus correspondaient à ceux causés par l'aquaplanage (dévulcanisation du caoutchouc) et le dérapage qui s'est produit lors du contact pneus-piste.

Depuis l'incident, Morningstar Air Express Inc., a modifié ses procédures de vol et sa formation relativement aux pistes glissantes. De plus, les procédures destinées à l'équipage de conduite et les procédures de maintenance ont été modifiées en ce qui a trait à la partie entretien/essai du CVFDR.

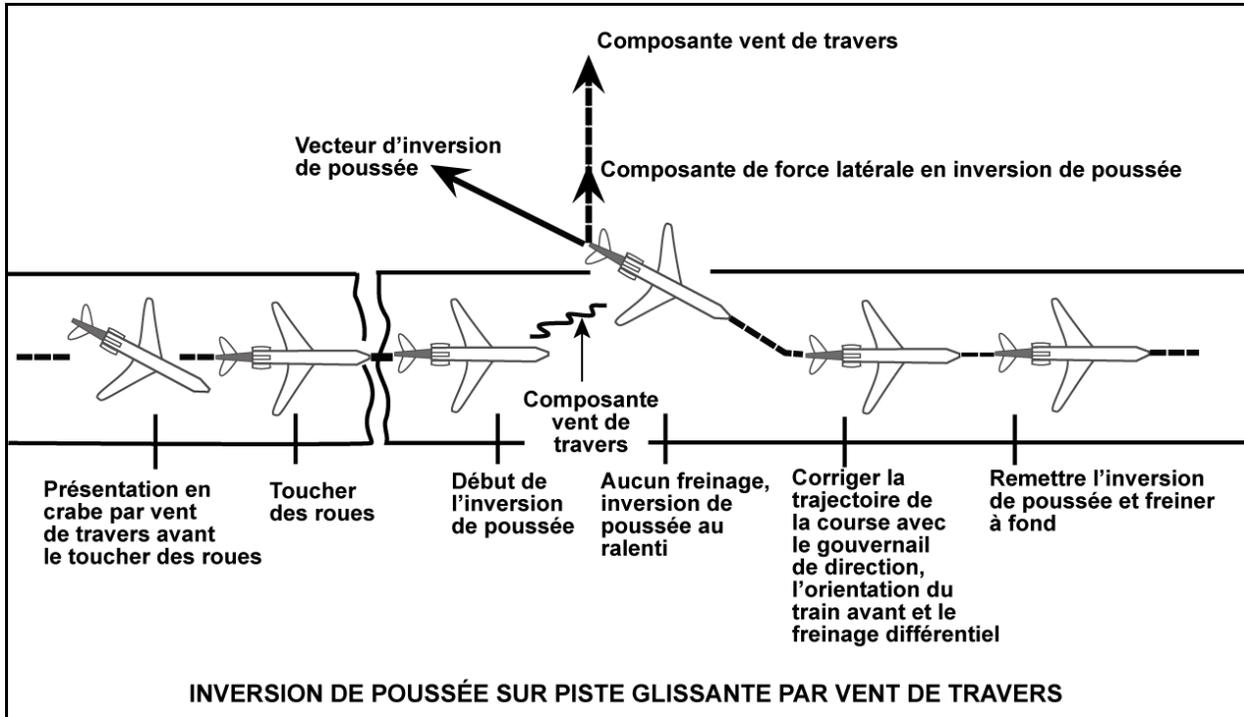
## Annexe A – Technique de maîtrise en direction d'un avion à réaction lors d'un aquaplanage

La force latérale de l'inversion de poussée et un vent de travers peuvent faire dériver un avion du côté sous le vent de la piste si l'avion subit un effet de girouette dans le vent. Dès que l'avion commence à être soumis à l'effet de girouette, la force latérale de l'inversion de poussée s'ajoute au vent de travers et fait dériver l'avion du côté sous le vent de la piste. Les forces de virage des pneus du train principal susceptibles de contrer cette dérive sont réduites lorsque le système antidérapage fonctionne à l'efficacité de freinage maximale dans les conditions du moment. Pour corriger et revenir sur l'axe, ramener l'inversion de poussée au ralenti et relâcher les freins. Cette action va réduire la force latérale de l'inversion de poussée sans qu'on ait à repasser le cycle complet d'inversion de poussée, et permet aux forces de virage des pneus de s'exercer totalement pour réaligner l'avion sur l'axe de piste. Se servir du gouvernail de direction, des ailerons et du freinage différentiel dans une mesure permettant d'éviter de surcorriger et de dépasser l'axe de piste. Une fois établi sur une trajectoire permettant de regagner l'axe de piste, freiner uniformément et inverser la poussée, le cas échéant, pour immobiliser l'avion.

Relâcher immédiatement la pression sur les freins. Ramener l'inversion de poussée au ralenti. Utiliser le gouvernail de direction, l'orientation du train avant et le freinage différentiel, le cas échéant, pour regagner l'axe de piste. En roulant parallèlement à la piste et près de l'axe, inverser la poussée et freiner au pied pour atteindre un freinage maximal.

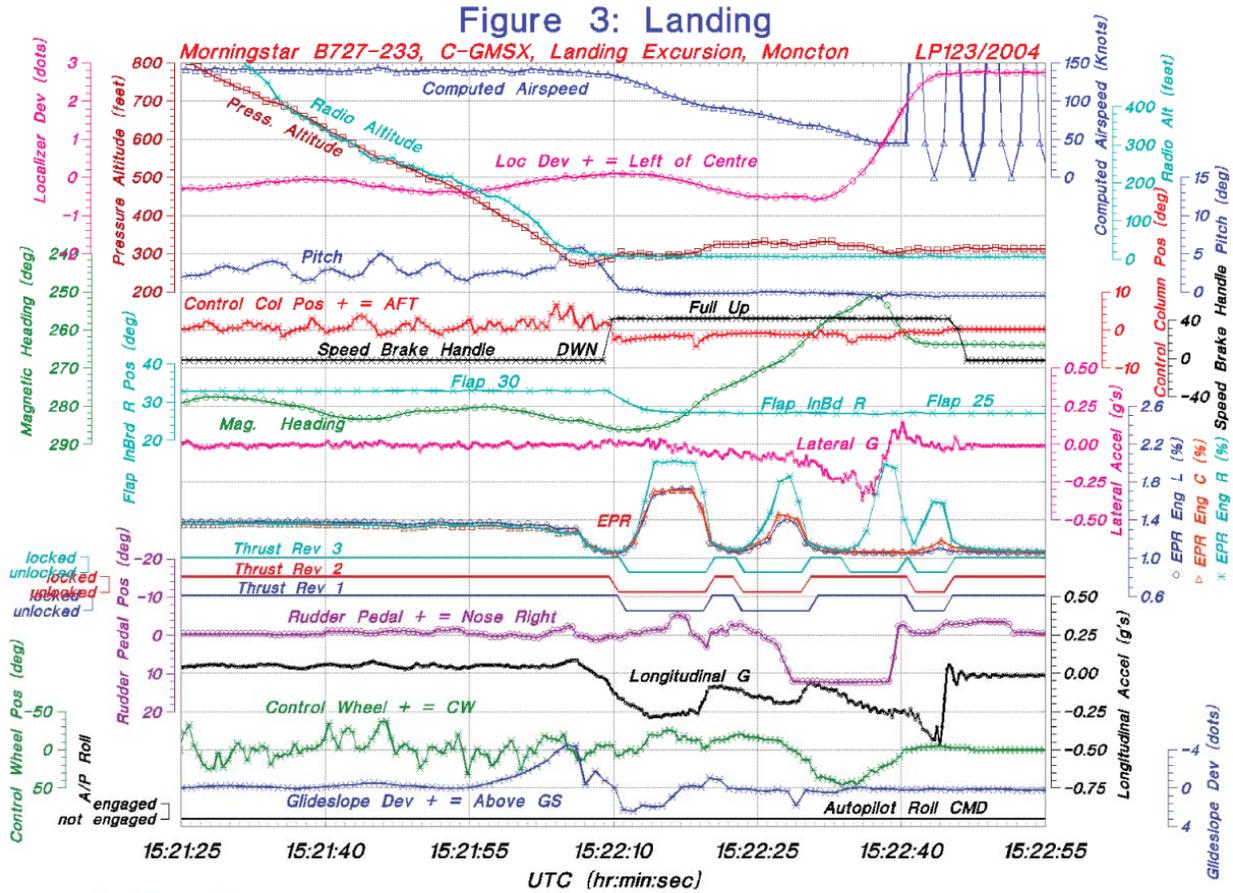
# Annexe B – Tracé de l'atterrissage sur l'enregistreur de données de vol

L'avion s'est posé à environ 1400 pieds du seuil de la piste, à une vitesse indiquée de 135 noeuds (KIAS) sur un cap de 284°M, quatre degrés à gauche du cap de piste de 288°M. Immédiatement après le toucher des roues, on a déployé manuellement les aérofreins, les volets ont été rentrés de la position 30° à 25°, et les inverseurs de poussée ont été déployés, toutes ces opérations exécutées conformément aux procédures d'utilisation normalisées de l'exploitant. Trois secondes après le toucher des roues, l'avion a commencé à devenir instable en direction et à s'orienter vers la gauche. L'inversion de poussée a atteint un rapport de pression (EPR) maximal de 1,7 sur les réacteurs numéros 1 et 2, et de 2,0 sur le moteur numéro 3. On avait remarqué le rapport de pression supérieur sur le moteur numéro trois au cours d'atterrissages précédents, indiquant que la manette des gaz du réacteur numéro trois était probablement dérégulée. Toutefois, l'écart relevé était environ le double pour l'atterrissage en question, ce qui laisse croire que le rapport de pression du réacteur numéro trois avait été utilisé pour contrer l'effet de girouette de l'avion.

L'application initiale de l'inversion de poussée a été maintenue pendant quatre secondes. Par contre, l'avion a continué à dériver vers le côté droit de la piste, le cap de l'avion continuant à diminuer. Les manettes des gaz ont été remises en position, puis déplacées à deux reprises pour permettre de reprendre la maîtrise en direction et de contrer la dérive à droite, mais l'avion est demeuré à droite de l'axe. Pendant ce temps, le pilote a compensé à fond au pied à droite et a tourné son volant de commande à droite, mais en vain. À environ 70 KIAS, l'avion se trouvant sur un cap de 250°M, le frottement des pneus a commencé à faire effet, et l'avion a quitté la piste par le côté gauche.
