RAPPORT D'ENQUÊTE AÉRONAUTIQUE

A04W0200

ÉCART DE NAVIGATION

**DU BEECH KING AIR C90A C-FGXH
EXPLOITÉ PAR LE MINISTÈRE DES TRANSPORTS
DU GOUVERNEMENT DU CANADA
À EDMONTON (ALBERTA)
LE 10 SEPTEMBRE 2004**

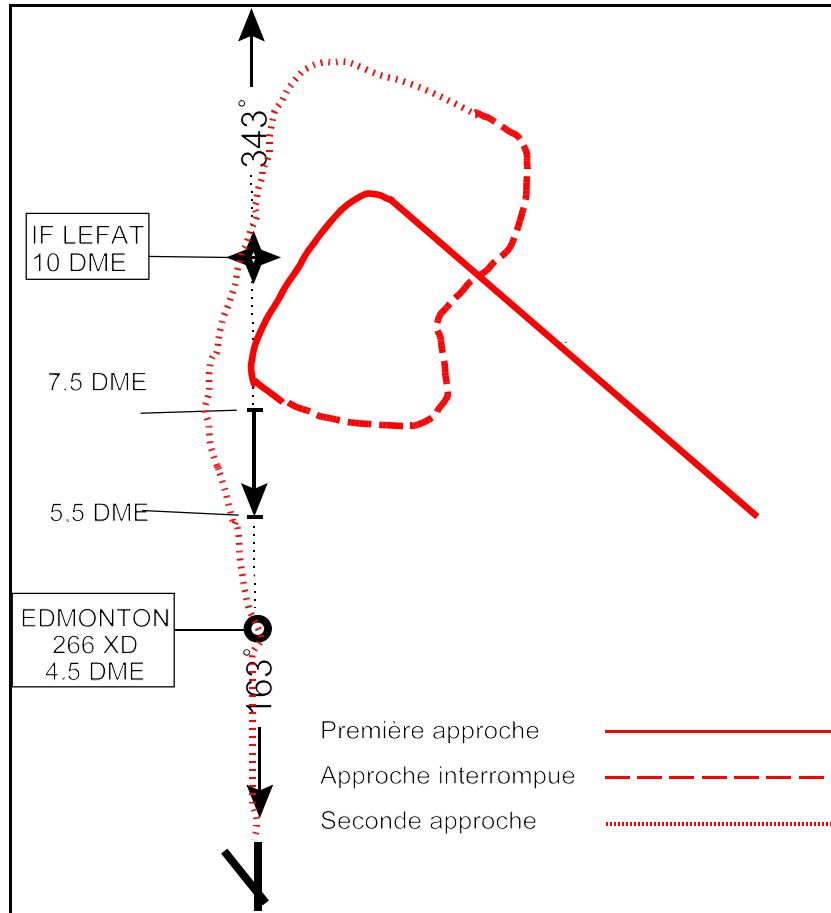
Figure 1. Vue en plan des approches à CYXD

Avant la descente, l'équipage a discuté de l'approche aux instruments LOC (BC) DME de la piste 16 prévue à CYXD. Quand l'avion s'est trouvé à 2,5 milles marins (nm) du point d'interception du LOC, le contrôleur terminal chargé des arrivées à Edmonton a guidé l'avion au radar pour lui permettre d'intercepter la trajectoire d'approche en rapprochement à l'altitude minimale de guidage radar du secteur, soit 4100 pieds, et a autorisé l'approche. (Voir la figure 1 de l'annexe A.)

Dès l'interception du LOC à 8,8 nm du seuil, l'avion s'est écarté à gauche de sa trajectoire. Le copilote a alors amorcé une approche interrompue : il a désengagé le pilote automatique et augmenté l'assiette en tangage ainsi que la puissance. Peu après, on a constaté que la vitesse indiquée en noeuds (KIAS) avait diminué à quelque 90 KIAS avant de revenir à 130 KIAS. La vitesse minimale de contrôle (Vmca) du Beech King Air C90A sur un seul moteur était de 90 KIAS, tandis que la vitesse pendant la montée initiale suivant un atterrissage interrompu était de 101 KIAS. Le copilote ne s'est pas référé au directeur de vol pendant l'approche interrompue.

Après l'approche interrompue, l'équipage de conduite a discuté brièvement de la seconde approche LOC (BC) DME de la piste 16. Il n'a modifié aucun réglage de l'avionique, et le copilote a piloté l'avion manuellement. Pendant le guidage radar du contrôle de la circulation aérienne (ATC), l'avion a été positionné de manière à intercepter la trajectoire d'approche finale à 10,7 nm du seuil de la piste 16. L'avion ne s'est pas établi sur cette trajectoire, et il a dérivé graduellement vers l'ouest jusqu'à 0,7 nm à droite de l'axe d'approche.

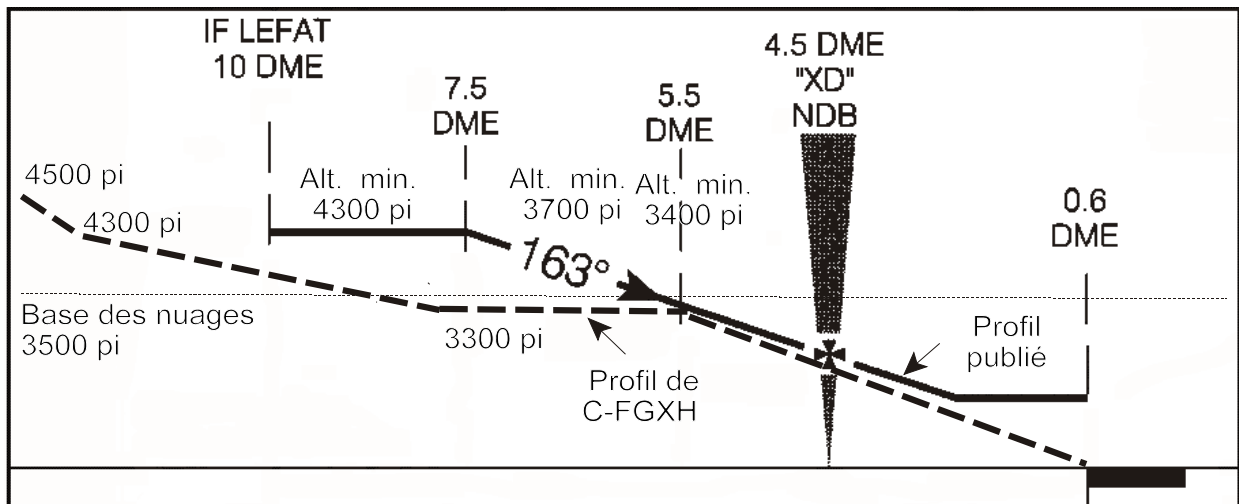
Figure 2. Vue de profil de la seconde approche

Pendant l'approche, le commandant de bord a signalé que l'avion était à 4,7 nm DME (équipement de mesure de distance) alors que l'appareil se trouvait en réalité à 10 nm de l'aéroport, car il avait lu la distance jusqu'au repère d'approche finale affichée sur le système de positionnement mondial (GPS) plutôt que la distance affichée sur le DME. Les données radar ont montré que l'avion est descendu jusqu'à environ 3500 pieds, soit 800 pieds au-dessous de l'altitude minimale de descente par paliers fixée à 4300 pieds, avant de descendre sous la base des nuages. (Voir la figure 2 de l'annexe A.)

Du fait de sa dépendance au GPS, l'équipage en est arrivé à estimer sa position à 4,5 nm plus près de l'aéroport que sa position réelle. L'important écart par rapport à l'axe d'approche et la descente prématurée permettent de penser que l'équipage n'avait pas une bonne idée de sa position par rapport à l'axe d'approche et de la distance le séparant de l'aéroport. Du fait des conditions météorologiques qui prévalaient, l'avion a dû voler dans les nuages jusqu'à ce qu'il soit descendu aux environs de 1300 pieds agl, d'où une réduction de sa marge de sécurité par rapport aux obstacles.

4. Lors de la seconde approche sur Edmonton, l'équipage s'est concentré sur la distance par rapport au repère d'approche finale (FAF) affichée par le système de positionnement mondial (GPS) plutôt que sur la distance affichée par l'équipement de mesure de distance (DME). Il en est résulté une descente prématurée, et l'avion a été exploité sous les altitudes minimales de descente par paliers publiées pour cette approche.
