# RAPPORT D'ENQUÊTE AÉRONAUTIQUE

## A04Q0188

**SORTIE DE PISTE LORS DE L'ATERRISSAGE**

**DU BEECH B300 (SUPER KING AIR) C-FMHD  
EXPLOITÉ PAR AVIATION CMP INC.**

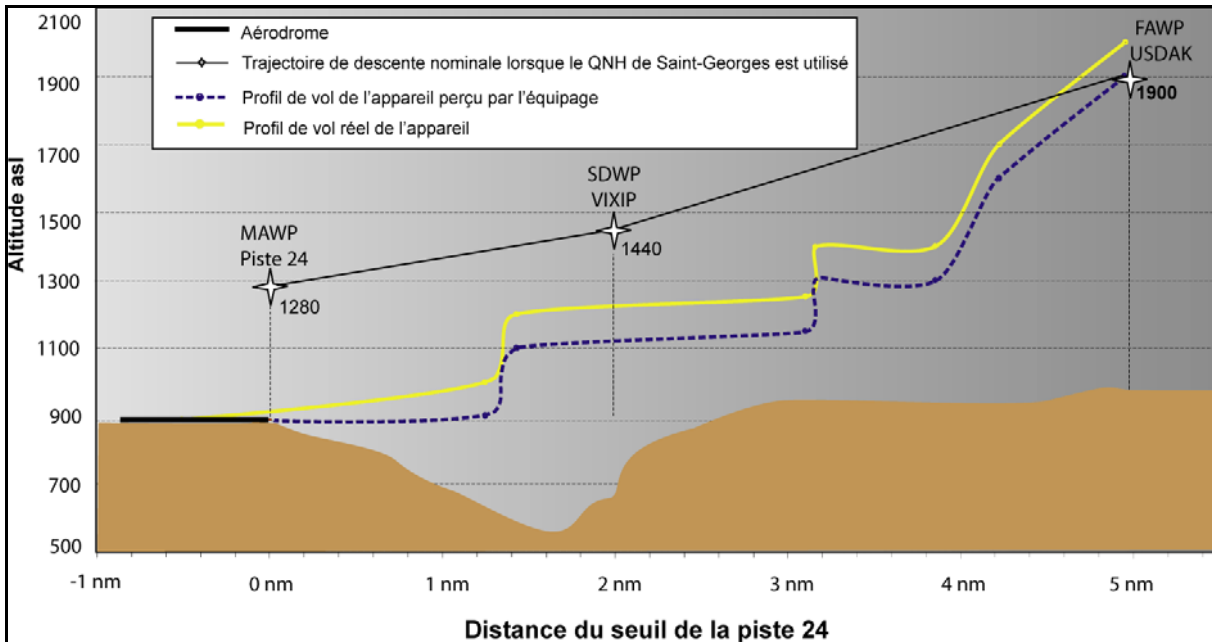
Figure 1. Profil de vol estimé de l'approche pour la piste 24

Le profil de l'approche<sup>6</sup> comprend trois paliers : au-dessus de ITRAL, l'appareil peut descendre à 1900 pieds; à 5 nm du seuil de la piste, au-dessus de USDAK, le point de cheminement d'approche finale (FAWP), l'appareil peut poursuivre la descente à 1440 pieds; enfin, à 2 nm du seuil, au point de cheminement de descente (SDWP) VIXIP, il peut descendre jusqu'à l'altitude minimale de descente (MDA), soit 1280 pieds (voir l'annexe B). Le point de cheminement d'approche interrompue (MAWP) est situé à la verticale du seuil de la piste (voir la figure 1).

Lors de la planification de l'approche, les briefages n'ont pas été faits selon les procédures d'utilisation normalisées (SOP) de la compagnie. L'équipage n'a pas discuté des procédures d'approche ou d'une procédure d'approche interrompue. À environ 3 nm de USDAK et à 1900 pieds asl (environ 1000 pieds au-dessus du sol), le copilote voit le sol. Dès cet instant, il signale la position de l'appareil par rapport au sol et les conditions météorologiques. Quelques secondes plus tard, le commandant de bord rajuste le sélecteur d'altitude à 1100 pieds, 200 pieds au-dessous de la MDA, et règle le radioaltimètre à 380 pieds, la hauteur au-dessus de l'aérodrome (HAA) à la MDA. À un peu plus de 3 nm du seuil, l'appareil se trouve à 200 pieds au-dessus du sol.
