RAPPORT D'ENQUÊTE SUR UN ACCIDENT AÉRONAUTIQUE
A99P0136

COLLISION AVEC UNE EMBARCATION

WEST COAST AIR LIMITED

de HAVILLAND DHC-2 BEAVER C-GSUE

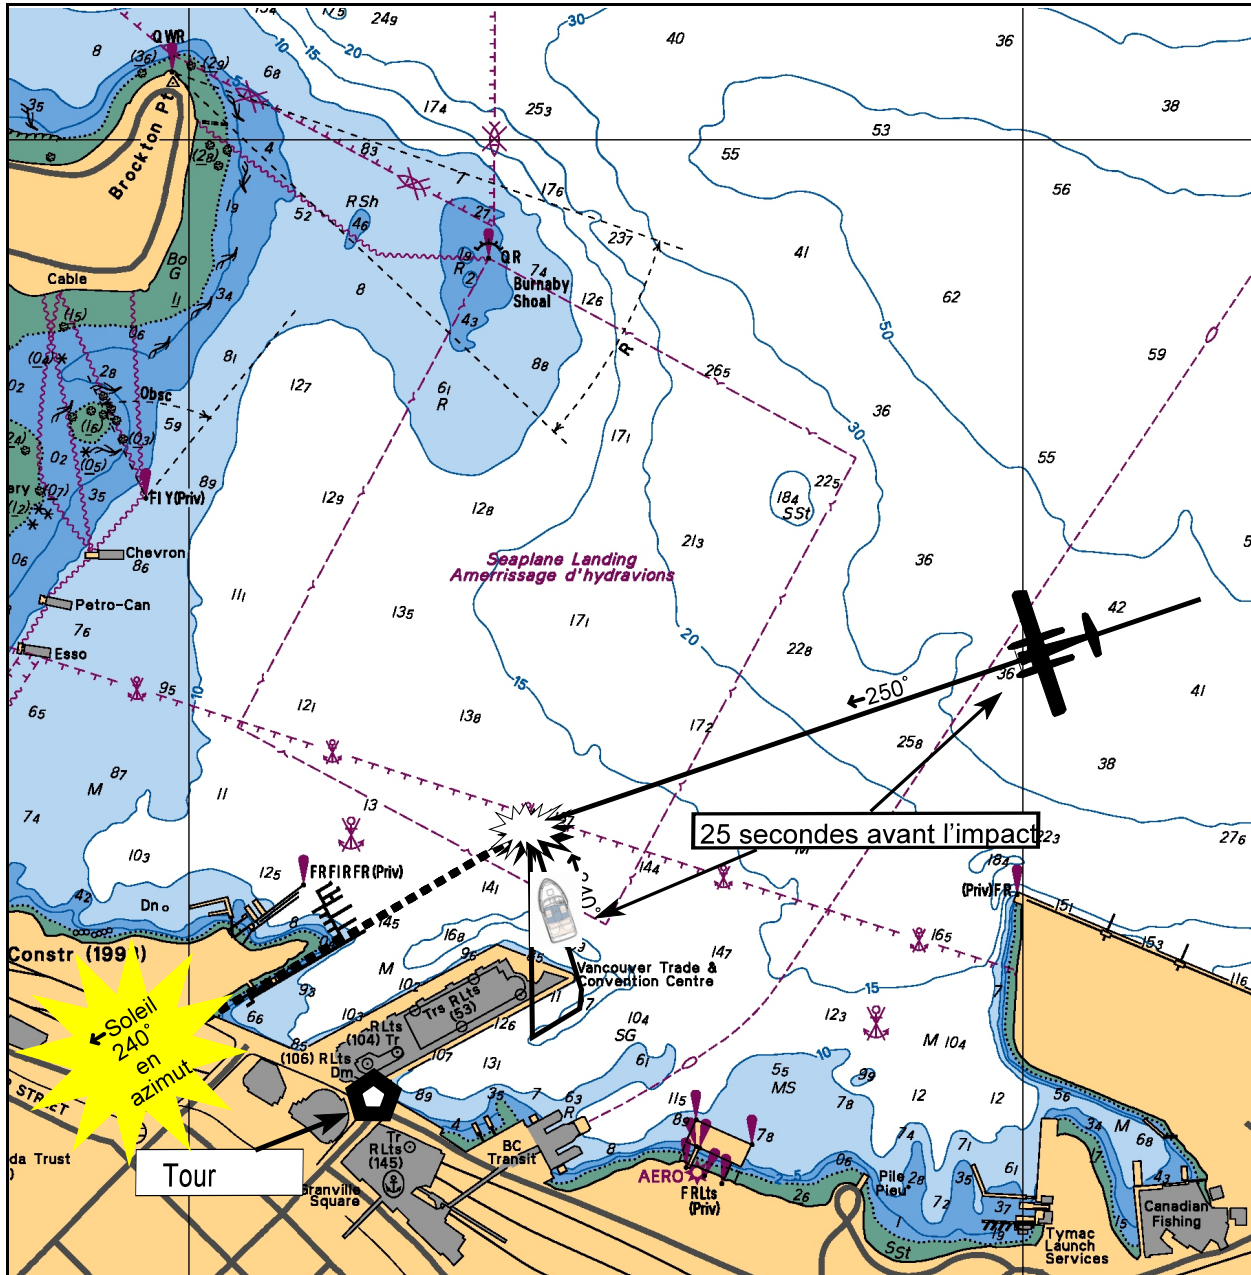
Annexe A - Port de Vancouver - Schéma des lieux de l'accident

L'annexe A présente la trajectoire de collision de l'avion et du bateau. La position du bateau et celle de l'avion 25 secondes avant l'impact y sont indiquées. La vitesse de l'avion pendant les 8,33 premières secondes est de 80 noeuds; pendant les 8,33 secondes suivantes, elle est de 60 noeuds; et, pendant les 8,33 dernières secondes, elle est de 40 noeuds. Quant au bateau, il a été reconnu qu'il avait une vitesse constante de 8 noeuds.

La collision est survenue aux confins de la zone Alpha qui est une zone mal définie. Les deux occupants du bateau ne savaient pas qu'ils naviguaient dans la zone Alpha. Pendant les instants qui ont précédé la collision, le conducteur du bateau n'exerçait pas une bonne surveillance des appareils qui amerraient, et il n'a pas vu l'hydravion. Selon toute vraisemblance, le conducteur du bateau n'était pas aussi bien renseigné sur les mouvements des hydravions que les plaisanciers qui fréquentent régulièrement le port de Vancouver.
