**RAPPORT D'ENQUÊTE MARITIME**  
**M07L0040**

**ÉCHOUEMENT**

**DU CHIMIQUIER/TRANSPORTEUR DE PRODUITS**  
***SICHEM ANELINE***  
**DANS LE PORT DE MONTRÉAL (QUÉBEC)**  
**LE 11 AVRIL 2007**

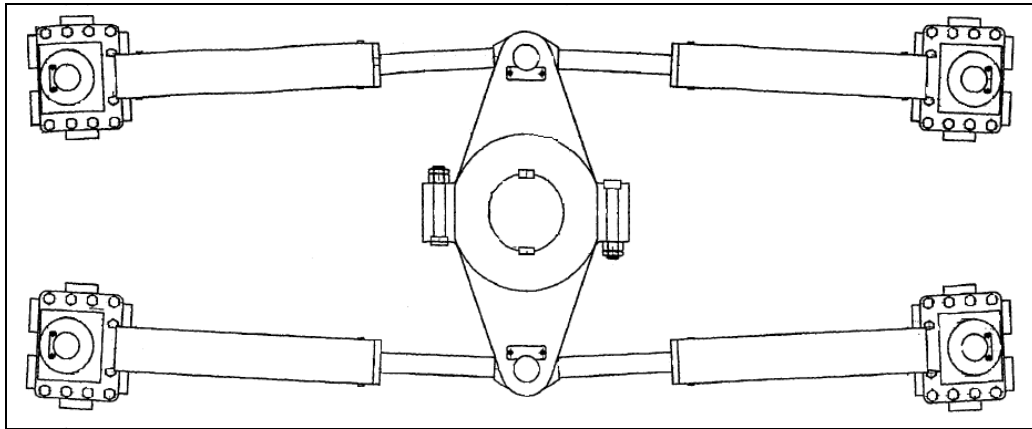
**Figure 1.** Disposition de l'appareil à gouverner

L'appareil à gouverner électrohydraulique du *Sichem Aneline* a été fabriqué à Vigo en Espagne par Fluidmeccanica S.A. Les quatre presses de l'appareil sont raccordées par des conduites hydrauliques aux deux groupes moteurs (voir Figure 1).

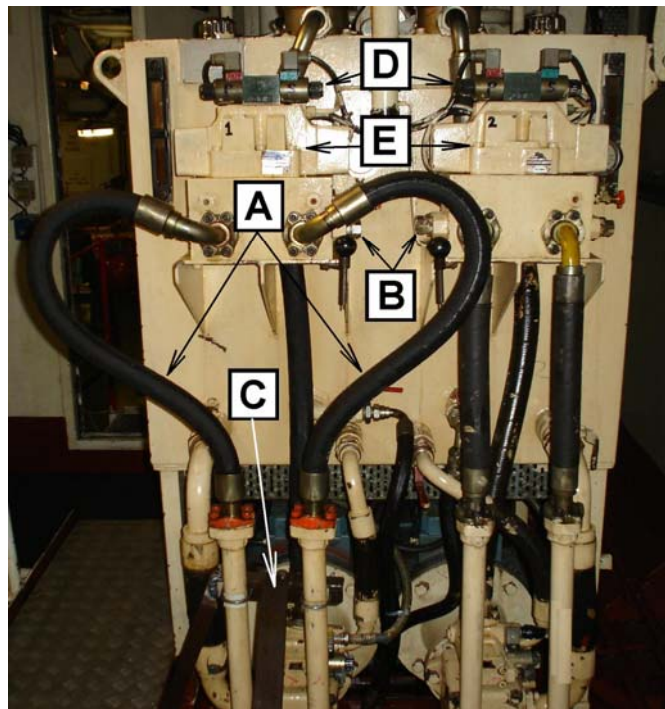
**Photo 2.** Disposition des soupapes et des tuyaux flexibles

Chaque groupe moteur comprend un moteur électrique et une pompe hydraulique à palettes, ainsi qu'un système de commande (bloc de soupapes comprenant entre autres la soupape pilote [voir D, photo 2] et la soupape directionnelle [voir E, photo 2] avec ses soupapes d'équilibrage [voir B, photo 2]).

- la soupape de délestage du groupe n° 2 était inopérante<sup>4</sup>;
- les tuyaux flexibles de refoulement principaux du groupe n° 1 n'étaient pas de la bonne longueur (voir A, photo 2);

- des barres de support avaient récemment été soudées au droit des tuyaux flexibles de refoulement principaux du groupe n° 1 afin de réduire les contraintes latérales qui s'exerçaient sur ces tuyaux flexibles en raison de leur longueur incorrecte et de leur déviation de 180° (voir C, photo 2);

Dans le présent cas, ni note ni condition de classe n'ont été émises pour consigner le fait que les tuyaux flexibles du groupe moteur n° 1 étaient plus longs que nécessaire et n'étaient pas installés dans le conduit prévu à cette fin. Pour aider à supporter les contraintes latérales s'exerçant sur les tuyaux flexibles en conditions d'exploitation normale, les tuyaux flexibles étaient retenus par des colliers de serrage à une barre de stabilisation fabriquée par l'équipage.

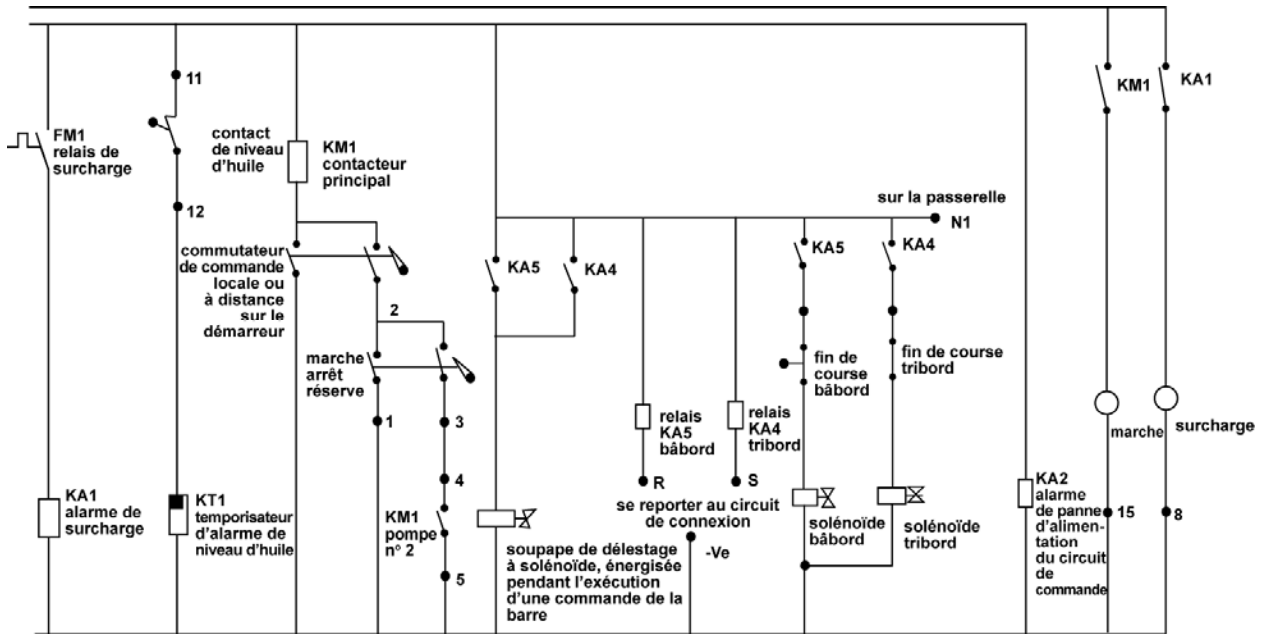
## Annexe B – Schéma de câblage des boîtes de démarrage

Le BST a appris qu'un autre navire, le *Gran Canaria Car*<sup>5</sup>, équipé d'un appareil à gouverner du même fabricant, avait connu une panne intermittente d'appareil à gouverner en 2002. La cause avait été identifiée comme étant une chute de voltage excessive entre la commande de la passerelle et l'appareil à gouverner. Cette chute de voltage empêchait le fonctionnement des relais KA4 et KA5. Le fabricant a corrigé le problème sur le *Gran Canaria Car* en refaisant le câblage dans les boîtes de démarrage des blocs d'alimentation, de façon à contourner les relais KA4 et KA5<sup>6</sup>.

La cause des pannes de l'appareil à gouverner n'a pu être déterminée avec certitude, mais il est probable qu'une anomalie de nature électrique s'est produite dans le pupitre de barre, dans les boîtes de démarrage des groupes moteurs dans le local de l'appareil à gouverner, ou quelque part entre les deux. Les mesures prises par le fabricant de l'appareil à gouverner du *Sichem Aneline* (voir la partie Mesures de sécurité du présent rapport), de même qu'à bord du *Gran Canaria Car*, indiquent que les relais KA4 et KA5 situés dans les boîtes de démarrage des groupes moteurs pourraient présenter des problèmes intermittents.
