RAPPORT D'ENQUÊTE SUR UN ACCIDENT MARITIME
M99L0099

CHUTE PAR-DESSUS BORD D'UN PILOTE
AU MOMENT OÙ IL DÉBARQUAIT DU
PORTE-CONTENEURS « CANMAR VALOUR »
EN APPROCHE DE LA STATION DE PILOTAGE DE
LES ESCOUMINS (QUÉBEC)
LE 25 SEPTEMBRE 1999

Rapport numéro M99L0099

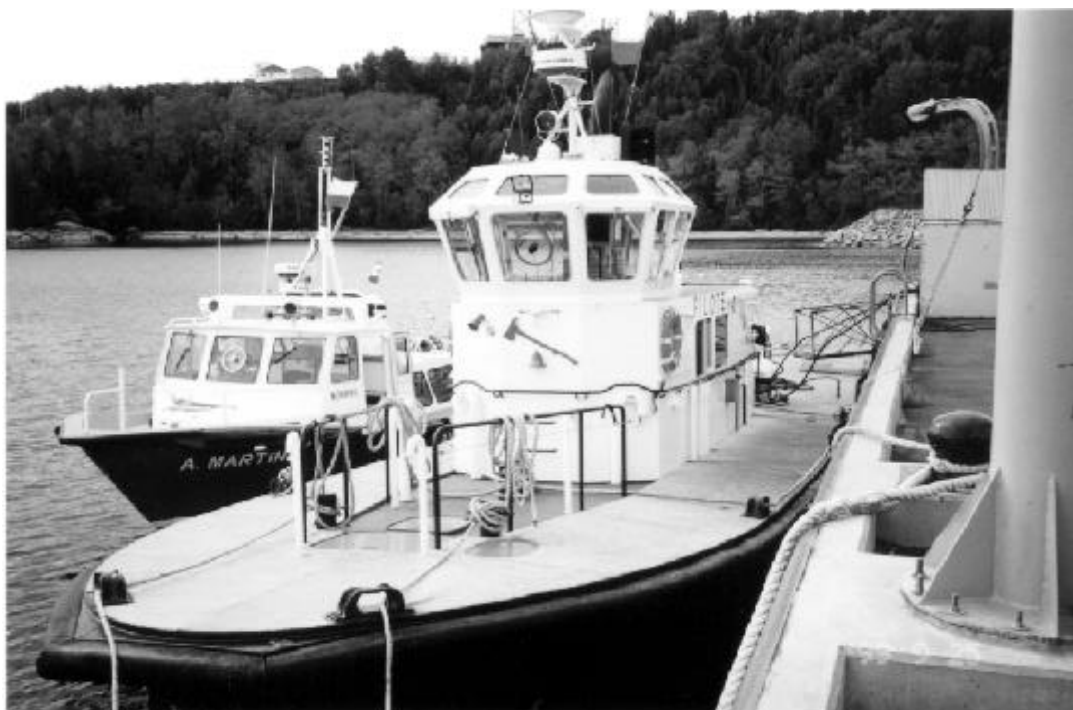
Le bateau-pilote « CHARLEVOIX » amarré à la station de pilotage de Les Escoumins

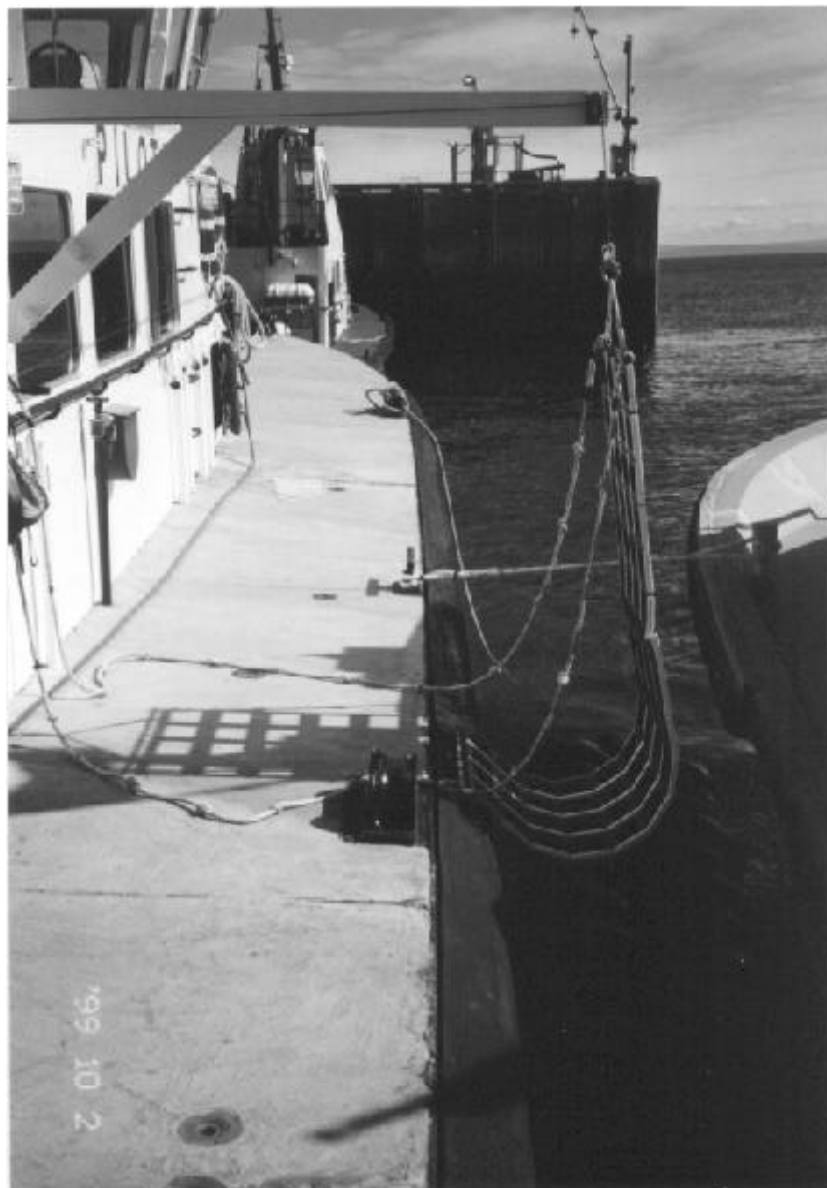
On installe un engin de sauvetage Jason (échelle articulée) sur le pont du « CHARLEVOIX », et les manoeuvres pour récupérer le pilote s'amorcent. Comme l'opérateur du bateau-pilote ne peut effectuer lui-même les manoeuvres à partir de la passerelle, les ordres de manoeuvre de la machine sont transmis au mécanicien au moyen d'un casque d'écoute, et il les effectue manuellement à partir du compartiment-moteur. Le bateau réussit à s'approcher du pilote. À l'aide d'une gaffe, on réussit à rejoindre le pilote et on le rapproche sur l'arrière bâbord. Comme on ne peut le maintenir en place à cause de l'effet du courant de marée, combiné à la poussée des hélices, on le ramène à tribord où l'on déploie l'engin de sauvetage Jason sur le quart arrière. L'échelle est installée de façon à ce que les cordes, qui sont normalement au bas de l'échelle, puissent servir à amarrer l'échelle sur les bittes d'amarrage situées au centre sur le pont arrière (voir l'annexe A).

Comme le franc-bord du bateau-pilote est de 1,5 m, l'extrémité de l'échelle n'atteint que la surface de l'eau. Le pilote essaie tant bien que mal de s'agripper à l'échelle mais en trouve l'accès difficile du fait qu'il ne peut y placer un pied pour s'y hisser. De plus, comme la coque est inclinée, l'ascension vers le pont est difficile et nécessite beaucoup d'efforts. Vu la situation et l'épuisement du pilote, on demande au mécanicien sur le pont de venir aider les autres à repêcher le pilote. Il demeure difficile de remonter le pilote même si trois personnes participent maintenant à l'opération. L'opérateur vient alors rejoindre les autres sur le pont arrière pour leur prêter main-forte. On passe une amarre sous les bras du pilote qui est dans l'eau et, après maints efforts, on réussit à le remonter sur le pont après plusieurs minutes.

Sur le « CHARLEVOIX », l'échelle de récupération est rangée dans un compartiment sur le pont principal. On doit la sortir du compartiment, la déployer et l'installer en la fixant au moyen de deux mousquetons dans les oeilletons placés à cette fin sur le livet de pont. Afin de former une poche avec l'échelle articulée, le bas de l'échelle doit être retenu par le filin provenant du treuil de l'armature.

Installation temporaire du dispositif de récupération
(engin de sauvetage Jason) à bord du « CHARLEVOIX »

- le dispositif de récupération d'un homme à la mer sera installé en permanence sur le navire « CHARLEVOIX » lors de sa prochaine mise en cale sèche;
- les treuils à manivelle ont été modifiés dans les jours qui ont suivi l'événement;
- un programme et un calendrier d'exercices ont été établis et un tableau affiché à bord du navire devra être signé par le capitaine responsable après chaque exercice;
- les membres de l'équipage ont reçu de la formation sur l'utilisation de l'équipement de récupération. De plus, tout le personnel affecté aux bateaux-pilotes devrait avoir suivi la formation sur les Fonctions d'urgence en mer II (FUM II) d'ici la fin de l'hiver 2000;
