échos du hangar **échos du hangar** échos du hangar

Un message pour le personnel d'entretien d'aéronefs

Les *Rapports de difficultés en service* (RDS) sont habituellement publiés intégralement.

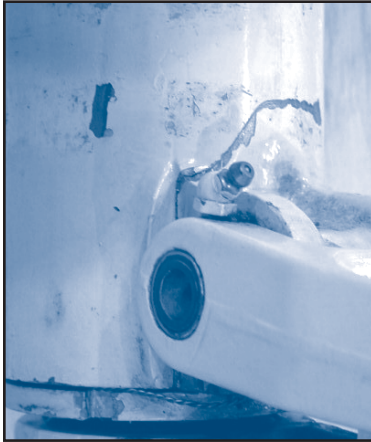
RDS n° 20030317008

Contrefiche supérieure du train d'atterrissage criquée

Après qu'un pilote eut signalé que l'amortisseur oléopneumatique du train principal droit était bas, l'équipe de maintenance a tenté de remettre de l'azote dans cet amortisseur. L'azote s'est alors immédiatement mis à fuir par une énorme crique autour de la bosse de la rotule supérieure, sur la contrefiche portant la référence 50-8103327. La crique, longue de quelque six pouces, avait pris naissance au bas de la contrefiche et montait le long du rayon, du côté gauche de la bosse, puis tournait et traversait la partie supérieure de cette dernière. Notre correspondant a également ajouté que ce train totalisait 277 cycles depuis la dernière inspection.

Notre correspondant a établi que cette crique n'avait pas été causée par un atterrissage dur. Il soupçonne plutôt qu'une contrainte dans la région du rayon a donné naissance à cette crique. Cette contrefiche supérieure en particulier, portant la référence 50-8103327, n'a été installée que sur les avions portant les numéros de série 1 à 161. Raytheon possède deux autres modèles de contrefiches supérieures en service (portant les références 50-810332-3 et 99-810028-7) qui sont utilisés sur les King Air plus récents. Notre correspondant a également ajouté que ces contrefiches supérieures sont usinées de façon différente dans la région où la crique a été décelée.

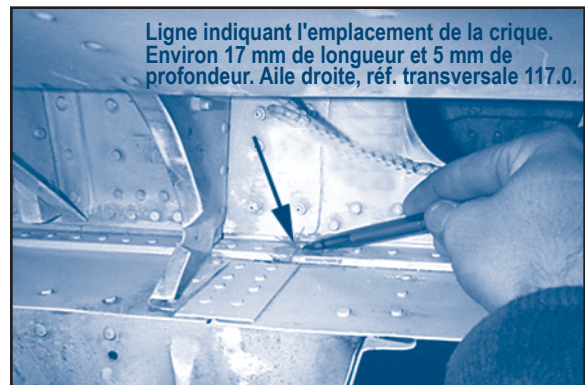
RDS n° 2003101001

Semelle de longeron criquée

Une crique a été décelée dans la semelle de longeron inférieure horizontale droite (portant la référence 1181200291), à la référence 117.0 BL. Cette crique s'est propagée de l'arrière du trou du rivet à l'extrémité de la semelle ainsi que vers l'avant, juste devant la partie arrondie de la semelle (de la patte verticale).

Le personnel de maintenance a décelé cette crique lors d'une inspection prévol. On a communiqué avec le constructeur, et on a commencé à procéder à une réparation approuvée visant à ajouter un nouveau morceau à la semelle inférieure.

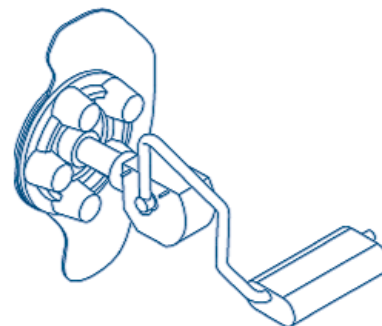
RDS n° 20031104002

Transmetteur du niveau de carburant - référence erronée

Après les essais (annuels) concluants de fonctionnement des indicateurs de quantité de carburant, on a remarqué que le transmetteur du niveau de carburant (portant la référence S3331 1) de l'aile gauche ne se rendait pas jusqu'à zéro (indiquant une valeur légèrement au-dessus de 0 sur l'indicateur).

Une inspection plus détaillée a révélé que le bras du transmetteur reposait sur une lisse à l'intérieur du réservoir. Il a été établi que le transmetteur installé à l'intérieur de l'aile gauche portait la référence d'un transmetteur fait pour être installé à l'intérieur de l'aile droite. On a installé le transmetteur approprié et, maintenant, le système fonctionne normalement.

Cet appareil avait été livré de l'usine dans cet état.

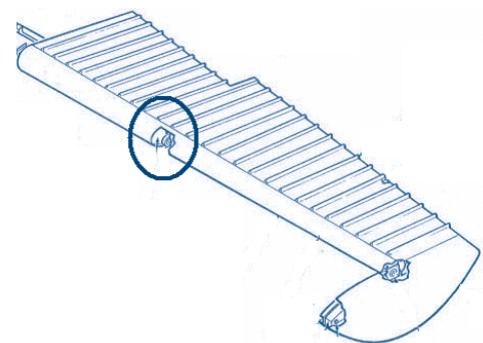
RDS n° 20030915004

Point de fixation de la charnière centrale de la gouverne de profondeur criqué

Le trou de fixation supérieur de la charnière centrale du longeron avant gauche (portant la référence C2-TE-37ND) de la gouverne de profondeur comportait une petite crique radiale autour du trou de boulon supérieur AN3.

Transports Canada a reçu trois rapports similaires faisant état de criquage au point de fixation de la charnière centrale du longeron avant de la gouverne de profondeur. Les anomalies ont été décelées lors d'inspections.

Le criquage s'effectue de façon radiale autour du trou de boulon.

Pour assurer la détection d'anomalies similaires, Transports Canada recommande aux exploitants de ce modèle d'avion de prêter une attention particulière lors d'une inspection ou lorsque les opérations de maintenance en permettent l'accès à cet endroit.

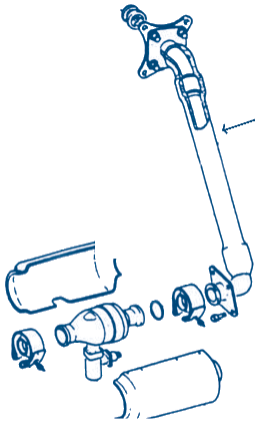
RDS n° 20031008005

**Conduite d'air de prélèvement du fuseau moteur rompue**

Les pilotes ont été aux prises avec une panne en vol du système auxiliaire bêta du moteur droit. Le technicien a découvert que la conduite d'air de prélèvement (portant la référence C6VW10263) s'était rompue dans sa partie tressée, à l'endroit où elle quitte le compartiment moteur pour rentrer dans l'aile.

Le faisceau de fils a été endommagé par la conduite d'air, ce qui en a provoqué un court-circuit et causé la panne du voyant bêta. La conduite était d'origine et elle était corrodée de l'intérieur.

La dépose et l'inspection détaillée de cette conduite au cours de l'inspection auraient pu empêcher cette rupture.

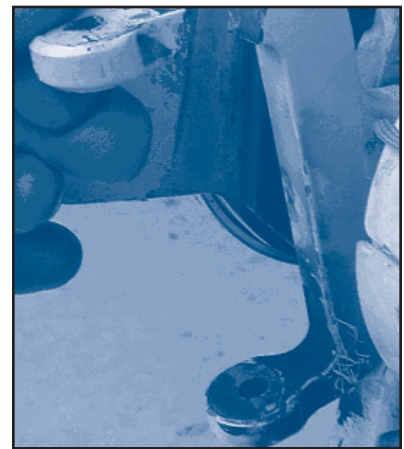
RDS n° 20030911004

Articulation intérieure d'aileron brisée

L'avion avait effectué une mission de largage d'eau. Au retour, le pilote s'est plaint du battement des commandes, mais une inspection initiale n'a révélé la présence d'aucun dommage. Une inspection ultérieure plus détaillée a révélé que l'articulation intérieure d'un aileron de l'aile gauche était brisée.

Vu l'état de l'articulation, il a été établi que cette dernière s'était brisée quelque temps auparavant et, comme le moment précis de l'événement n'a pu être établi, à cause de la contrainte potentielle qu'exerçait l'articulation brisée sur l'articulation intacte, les deux articulations ont été remplacées.

Dans le cadre du programme de prolongement de la vie utile de la cellule, les articulations de cet aileron avaient subi des essais non destructifs 315,9 heures auparavant.

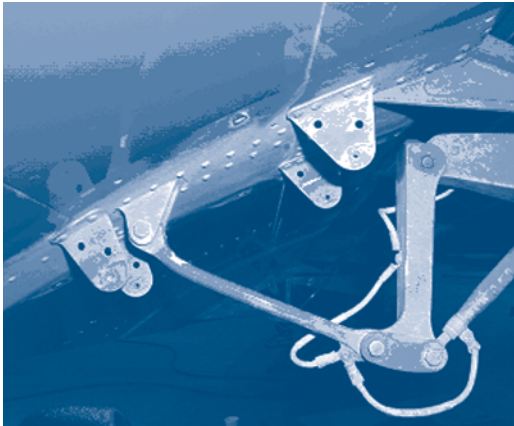
RDS n° 20031208006

**Carénage des volets déformé**

En procédant à une inspection aux 100 heures, un exploitant a découvert que la bielle arrière (portant la référence 527.52.12.133) des volets de l'aile gauche était déformée à la position centrale des volets.

Les carénages des volets ont été déposés et toute la tringlerie a été inspectée. Aucune défaillance n'a été décelée sur le volet droit qui a été inspecté.

L'exploitant soupçonne que du givre ou de la neige fondante provenant de la piste ont rempli le carénage, puis gelé. Lorsque la sortie des volets a été commandée, ceux-ci sont entrés en contact avec la bielle arrière, laquelle s'est alors déformée.

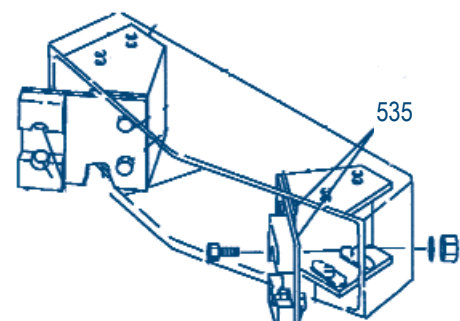
RDS n° 20031104001

Problème avec la butée de gouvernail

Le pilote a signalé un problème de débattement de la gouverne avec une rigidité temporaire à la fin de sa course.

L'enquête a permis d'établir que le boulon de fixation (portant la référence NAS6203) de la butée gauche du gouvernail s'était desserré et rompu. L'endroit a été inspecté et le boulon, remplacé.

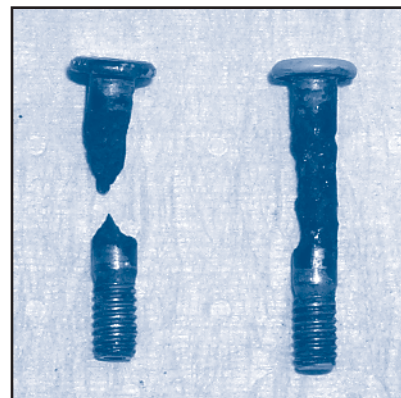
RDS n° 20031029007

Goupille de bâti moteur corrodée

Pendant une inspection spéciale des pattes du bâti de moteur installées sur le Bell 206L/L1 d'un exploitant, on a découvert que les goupilles inférieures (portant la référence 100-048-5-12) étaient très corrodées. L'une d'elles avait été cisailée.

On a également observé un degré variable de corrosion sur le diamètre intérieur des pattes du bâti moteur. Certaines pattes ont été rejetées lors de l'inspection préliminaire.

L'exploitant a lancé une inspection anticorrosion obligatoire sur 3 ans des pattes du bâti moteur du Bell 206L nécessitant la dépose des goupilles et le démontage des pattes.

Souvenez-vous-en lors de l'inspection de cette région. Le démontage en vue d'une inspection plus détaillée peut s'avérer nécessaire. Il se peut que ces pattes de bâti moteur soient utilisées sur des Bell 206L plus anciens. Des pattes en acier sont maintenant utilisées sur les Bell 206L.
