**RAPPORT D'ENQUÊTE AÉRONAUTIQUE**  
**A09Q0065**

**COLLISION AVEC UN CÂBLE ET SUBMERSION DANS L'EAU**

**DU CESSNA 150L C-GJAE**  
**EXPLOITÉ PAR AIR RICHELIEU 1990**  
**À SAINT-LOUIS (QUÉBEC)**  
**LE 4 MAI 2009**

Rapport numéro A09Q0065

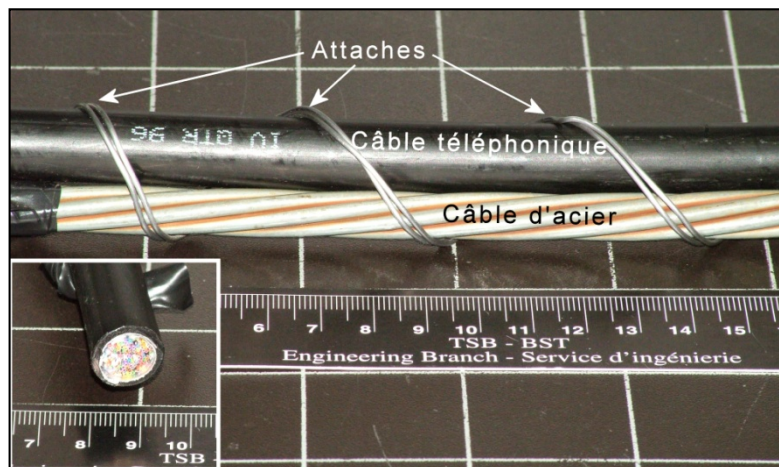
L'avion a heurté un câble téléphonique (recouvert d'une gaine protectrice noire) attaché à un câble d'acier. Le câble ne s'est pas rompu sous le choc.

**Photo 1.** Échantillon de câble provenant du lieu de l'accident.

Le câble noir non balisé est fixé sur deux poteaux de téléphone de 40 pieds de hauteur situés de part et d'autre de la rivière large de 300 pieds. L'appareil a heurté le câble à peu près à mi-chemin entre la rive est et le centre de la rivière, ce qui donne une hauteur d'environ 60 pieds (18 m) asl. En raison des limites de la vue humaine, il est difficile de repérer un fil ou un câble si le paysage en arrière-plan n'offre pas suffisamment de contraste. Du fait que le câble n'était pas balisé, il était probablement difficile à repérer. On enseigne habituellement aux pilotes à repérer les poteaux de téléphone ou les tours parce qu'ils indiquent la présence de câbles ou de fils. Du fait que les poteaux de téléphone sont situés plus loin dans les terres par rapport aux berges, ils ne sont pas visibles pour un observateur se dirigeant vers le nord-est le long de la rivière puisqu'ils sont cachés par des broussailles et de grands arbres. Il est possible que l'instructeur ou l'élève ait vu le câble juste avant de le heurter.

Du fait que d'autres aéronefs ont été observés volant à basse altitude au-dessus de la rivière depuis l'accident, Télébec (Bell Alliant) a installé des balises rouges et blanches sur le câble téléphonique suspendu au-dessus de la rivière Yamaska (Québec), et cela même s'il n'y a pas d'exigence réglementaire à cet égard.

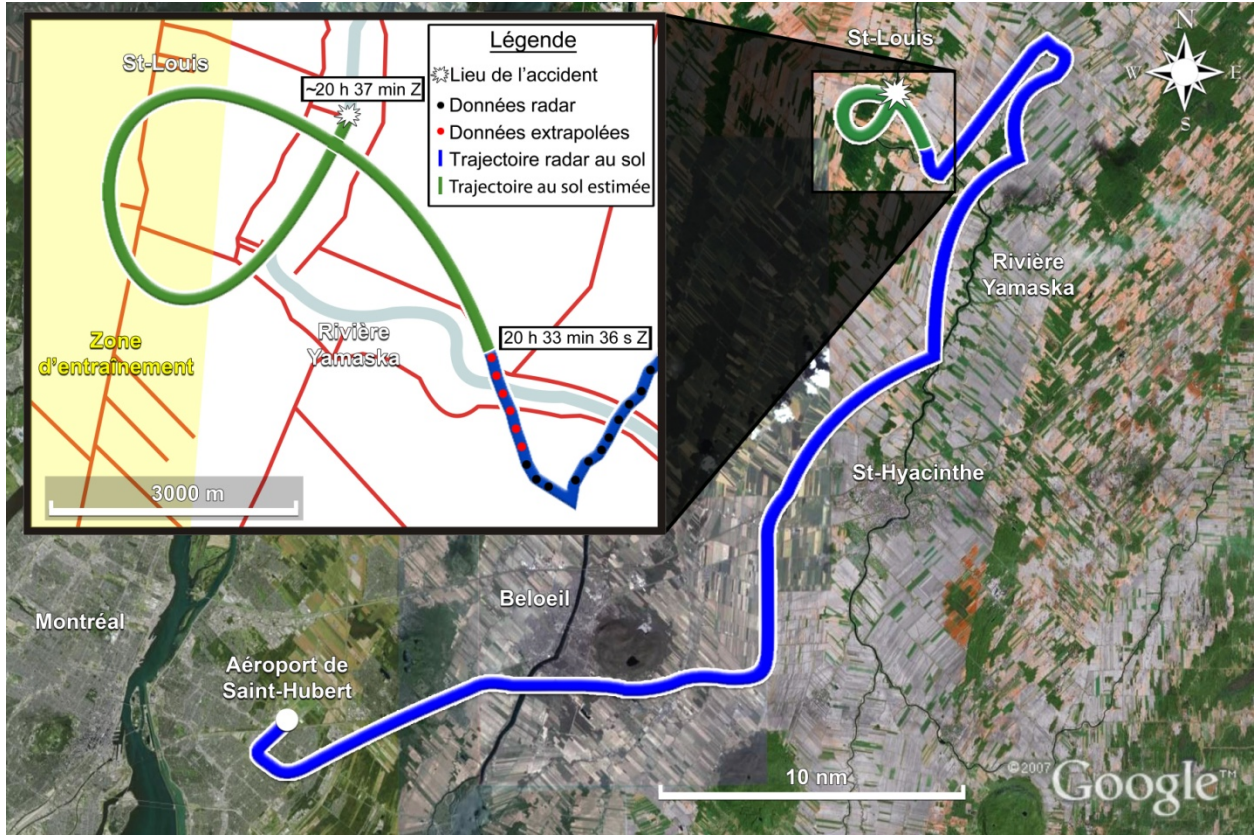
# Annexe A – Trajectoire de l'avion

Après 16 h 34, alors qu'il était au-dessous du plancher radar<sup>5</sup>, l'avion a volé à basse altitude à environ 200 pieds au-dessus du sol (agl) vers le village de Saint-Louis selon un cap nord-ouest. L'avion a alors mis le cap au nord-est à basse altitude, descendant à moins de 100 pieds au-dessus de la rivière Yamaska. Des centaines d'oies qui se trouvaient sur les berges de la rivière se sont envolées lorsque l'avion est passé au-dessus d'elles à basse altitude. L'avion a volé en palier selon un cap nord-est, au niveau de la cime des arbres, au-dessus de la rivière, sur une distance d'environ 2,4 km avant de heurter un câble téléphonique non balisé qui était suspendu d'ouest en est, et qui à ce point est à environ 60 pieds (18 m) asl<sup>6</sup> (voir Annexe B –Vue oblique de la trajectoire de l'avion). Le bruit du moteur semblait normal avant la collision avec le câble. L'appareil a heurté le câble avec un angle d'inclinaison d'environ 30 degrés avant d'entrer en collision avec la surface de l'eau en piqué et de couler rapidement. L'instructeur qui était en place droite a subi des blessures mortelles. L'élève qui était en place gauche a réussi à évacuer l'avion après l'impact avec la surface de l'eau, mais elle s'est noyée. Les sièges occupés correspondent à la situation typique au cours de laquelle un instructeur donne de l'instruction en vol. L'accident est survenu vers 16 h 37 après 1 heure d'instruction.
