RAPPORT D'ENQUÊTE FERROVIAIRE
R08T0158

COLLISION À UN PASSAGE À NIVEAU ET DÉRAILLEMENT
DU TRAIN NUMÉRO 60
EXPLOITÉ PAR VIA RAIL CANADA INC.
AU POINT MILLIAIRE 138,21 DE LA SUBDIVISION KINGSTON
À MALLORYTOWN (ONTARIO)
LE 15 JUILLET 2008

Rapport numéro R08T0158

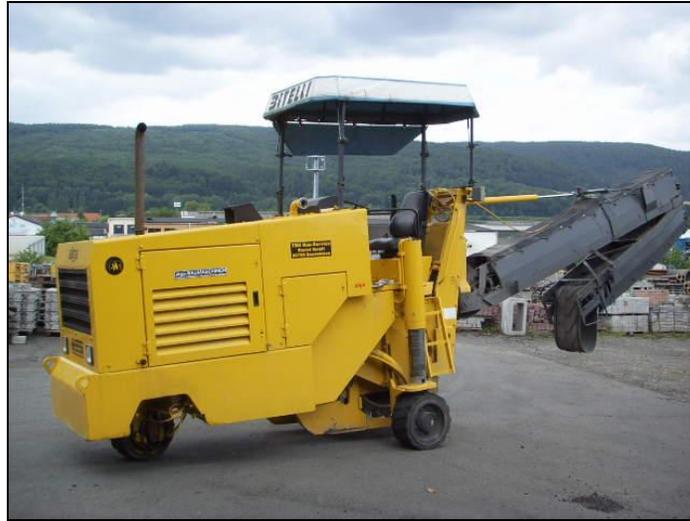
Photo 1. Planeuse du même type que celle qui était transportée sur la remorque à plate-forme surbaissée

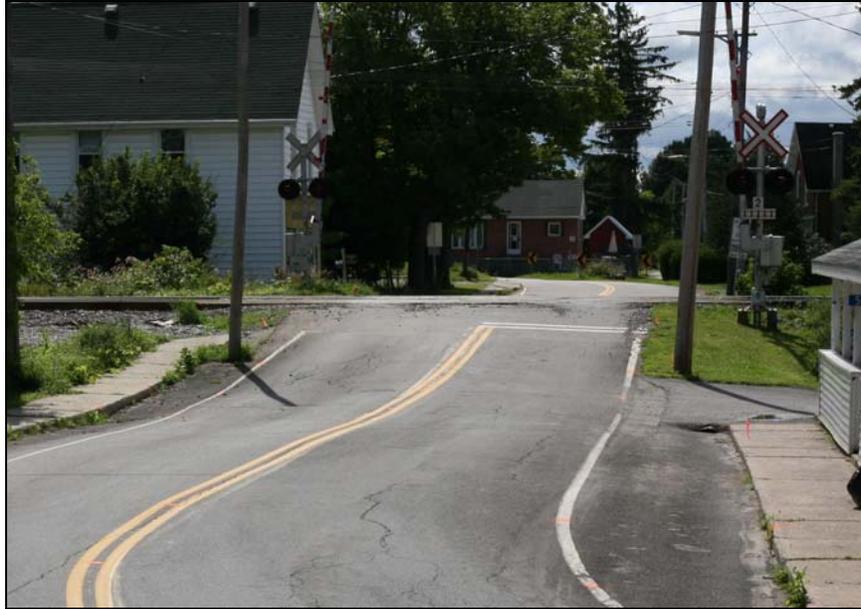
Photo 2. Passage à niveau du chemin Quabbin vers le sud

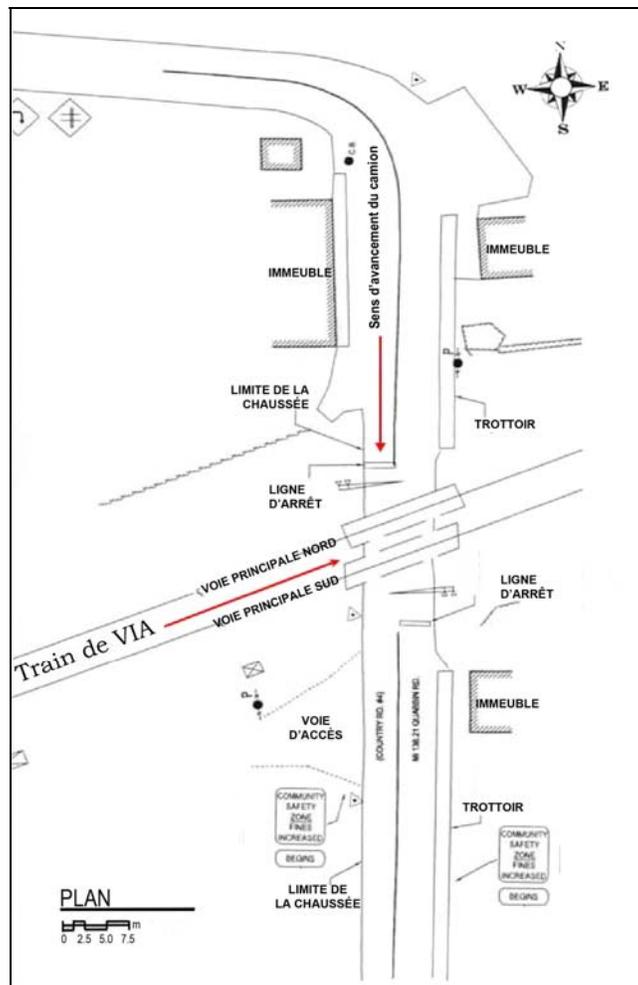
Figure 2. Diagramme montrant le passage à niveau
(Source : Service de l'ingénierie du CN)

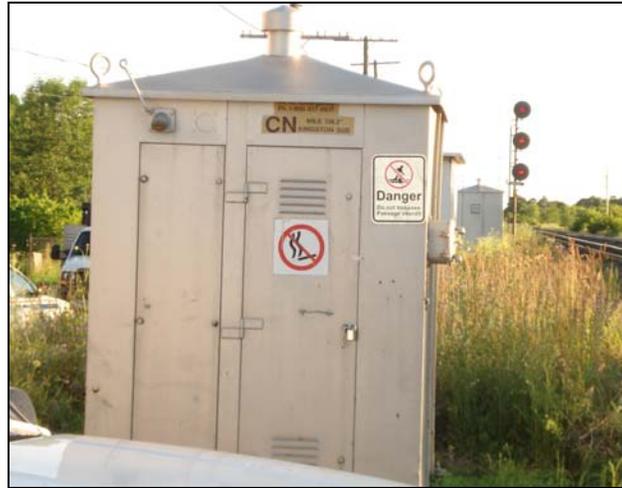
Le conducteur essaie de faire marche arrière, mais sans succès. Puis, on fait approcher le camion-citerne à eau de 20 tonnes de l'arrière du camion à plate-forme surbaissée. On relie les deux véhicules au moyen d'une chaîne, après quoi on essaie de nouveau de faire bouger le camion, mais en vain. Ces tentatives durent environ sept minutes. Aucun des conducteurs des véhicules ne remarque le numéro d'urgence 1-800 qui est affiché sur la guérite de signalisation (voir la photo 3).

Photo 3. Guérite de signalisation avec signaux en cas d'urgence

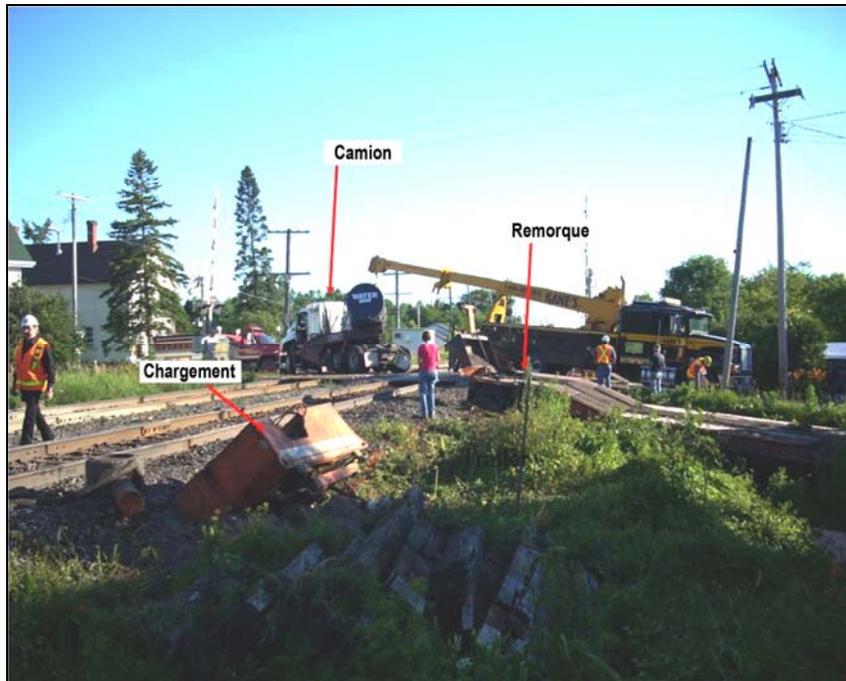
L'avant de la locomotive heurte le tracteur à semi-remorque entre l'essieu arrière et la portion avant de la remorque. Le tracteur se sépare de la remorque à plate-forme surbaissée et reste sur la chaussée, au sud du passage à niveau. La remorque est poussée vers le remblai de la chaussée, à côté de la voie nord. La planeuse glisse de la remorque et tombe à côté de celle-ci (voir la photo 4). La pièce de jonction de 270 kg qui relie la remorque au tracteur est arrachée, retombe sous la locomotive, et fait dérailler celle-ci. La pièce de jonction roule ensuite sous le train et fait dérailler le fourgon à bagages placé derrière la locomotive, enfonçant son plancher. Le train s'arrête à environ 2700 pieds (823 m) à l'est du passage à niveau.

Photo 4. Dommages subis par le camion à plate-forme surbaissée et son chargement

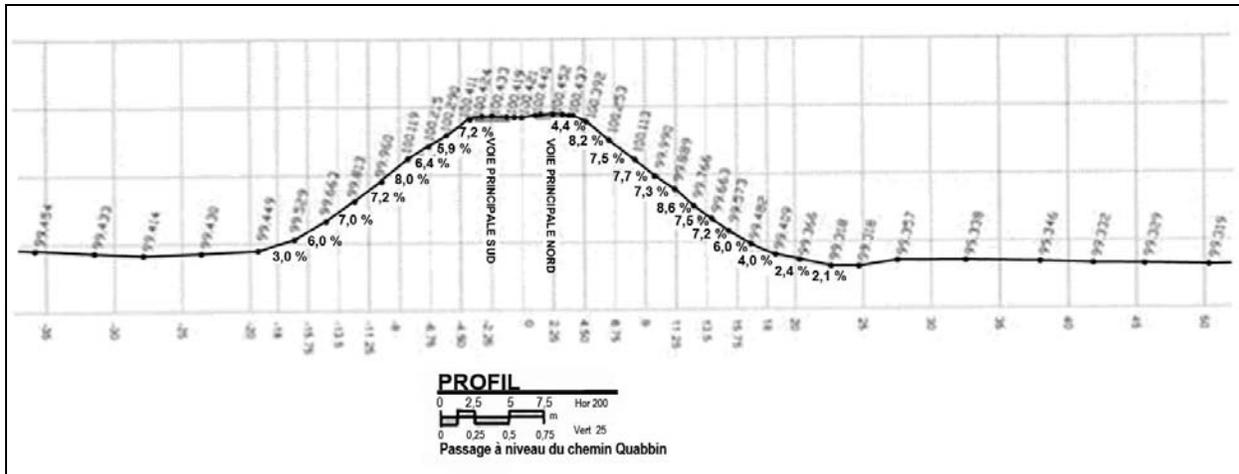
L'angle de croisement du passage à niveau était d'environ 65 degrés. La surface du passage à niveau entre les rails nord et sud les plus éloignés était faite d'asphalte et de madriers, et elle était en bon état. Un mesurage fait après l'accident a révélé que les déclivités du passage à niveau par rapport aux abords en direction sud et en direction nord étaient de 7,0 % et de 7,4 % respectivement (voir la figure 3).

Figure 3. Profil du passage à niveau du chemin Quabbin (source : Service de l'ingénierie du CN)

En 1966, la Direction de l'ingénierie de la Commission des transports du Canada (CTC) a déterminé que la déclivité moyenne des rampes était de 8,0 % pour l'abord nord-sud, et de 7,5 % pour l'abord sud-nord. Le 16 janvier 1967, la CTC a transmis aux Comtés unis de Leeds et Grenville et au CN une recommandation de la Direction de l'ingénierie qui proposait de réduire à 5 % la déclivité des abords des voies d'accès. Les dossiers d'entretien de la voie du CN indiquent que le passage à niveau avait fait l'objet de travaux de nivellement à plusieurs reprises entre 2002 et 2008, mais rien n'indique que ces travaux ont modifié considérablement le profil du passage à niveau. Transports Canada (TC) signale que la déclivité des rampes d'accès à ce passage à niveau est de 5 %.

Le chemin Quabbin est une voie artérielle à deux voies et à chaussée unique sur laquelle la vitesse maximale autorisée est de 50 km/h aux environs du passage à niveau. La déclivité maximale de la rampe de l'abord nord-sud du passage à niveau était de 8,6 %.

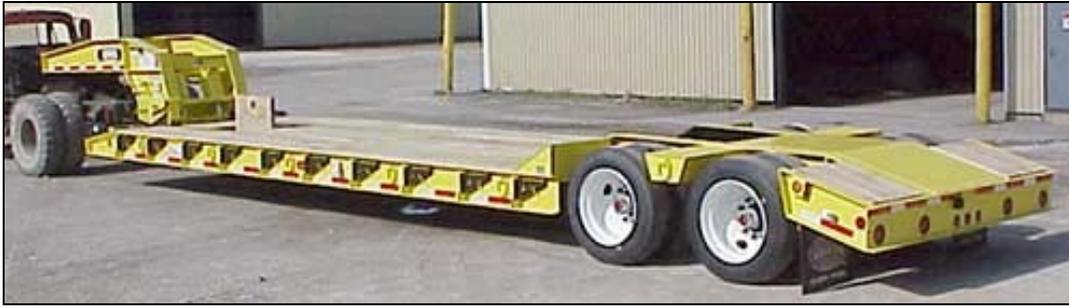
La remorque à plate-forme surbaissée (voir la photo 5) était une remorque de 48 pieds, de modèle TC3, fabriquée en 1976 par la Rogers Bros. Corp., et immatriculée dans la province d'Ontario. La longueur hors tout de l'ensemble tracteur et remorque était d'environ 60 pieds (18,28 m). Une inspection mécanique complète avait été faite 12 mois avant l'accident, et un examen après l'accident a été fait sur les lieux de l'événement. De plus, l'inspection avant départ obligatoire avait été effectuée. Aucune anomalie n'a été relevée.

La remorque était conçue pour qu'elle s'abaisse ou se relève sans être reliée au tracteur, pour les besoins du chargement ou du déchargement de l'équipement. Un petit moteur monté sur la remorque produisait la puissance nécessaire au fonctionnement de son mécanisme de levage hydraulique. Quand elle était déchargée, la remorque en cause dans l'accident avait une garde au sol de conception de 7 pouces (17,8 cm) au minimum.

Photo 5. Modèle type de remorque TC3 fabriquée par la Rogers Bros. Corp.

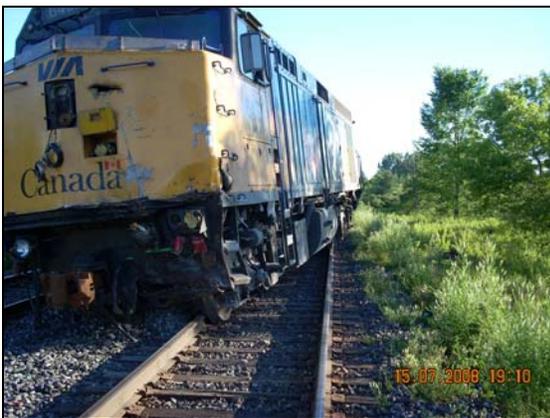
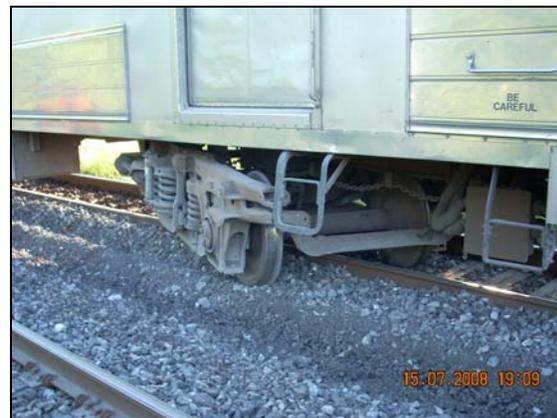
La voie principale nord a été endommagée sur une distance d'environ 2500 pieds. En raison de ces dommages, on a dû remplacer environ 600 traverses. L'avant de la locomotive a été lourdement endommagé, ainsi que ses organes de roulement (voir la photo 6a). Le bogie avant du fourgon à bagages a été endommagé (voir la photo 6b), ainsi que son plancher.

Photos 6a et 6b. Dommages au matériel roulant

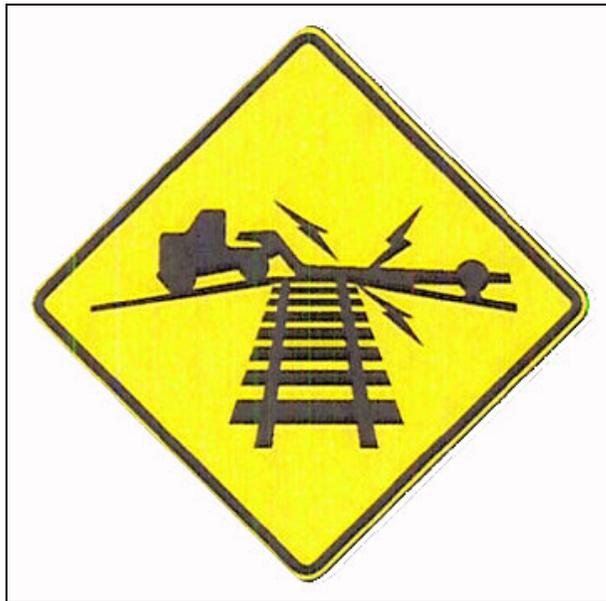
Aux États-Unis, on a établi dans le *Manual of Uniform Traffic Control Devices* (MUTCD) du Department of Transportation une signalisation uniformisée indiquant une faible garde au sol au croisement d'un chemin de fer et d'une voie publique. À la section 8B.17 du chapitre 8, on donne des indications quant à la mise en place de ces signaux d'avertissement. On y dit notamment que, si le profil de la chaussée est abrupt au point que des véhicules à empattement long ou des remorques à faible garde au sol risquent de rester coincés, on devrait installer le panneau de signalisation W10-5, indiquant une faible garde au sol au croisement d'un chemin de fer et d'une voie publique (voir la figure 4).

Figure 4. Panneau de signalisation normalisé W10-5 du Department of Transportation des États-Unis indiquant une faible garde au sol

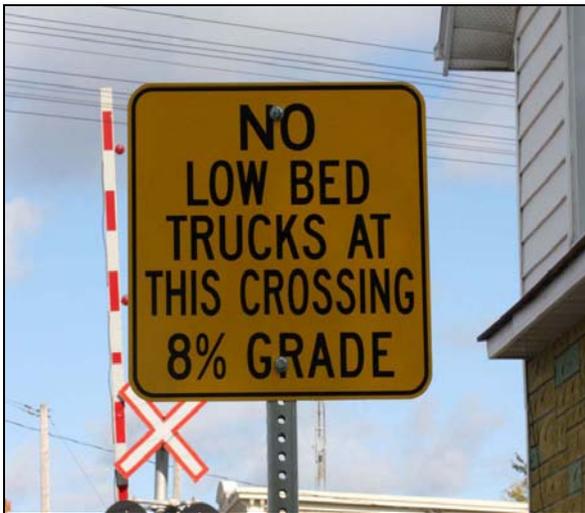
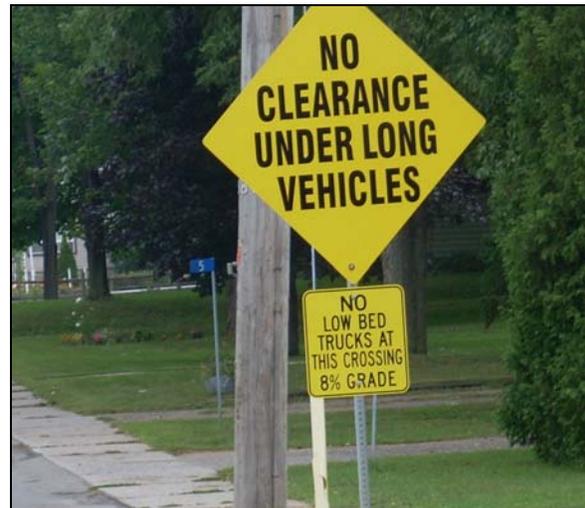
Photos 7a et 7b. Panneaux d'avertissement installés aux approches du passage à niveau du chemin Quabbin après l'événement

Les Comtés unis de Leeds et Grenville ont fait installer sur les abords routiers et aux alentours du passage à niveau du chemin Quabbin des panneaux de signalisation (voir les photos 7a et 7b) qui avertissent les conducteurs de véhicules à faible garde au sol qu'il y a un risque de rester immobilisé sur la surface du passage à niveau.
