**RAPPORT D'ENQUÊTE AÉRONAUTIQUE**  
**A05P0143**

**PROXIMITÉ D'AÉRONEFS ET SÉCURITÉ NON ASSURÉE**  
**METTANT EN CAUSE LA TOUR D'ABBOTSFORD ET LE CENTRE**  
**DE CONTRÔLE RÉGIONAL DE VANCOUVER**  
**EXPLOITÉS PAR NAV CANADA**  
**À 2 nm AU SUD DE L'AÉROPORT INTERNATIONAL**  
**D'ABBOTSFORD (COLOMBIE-BRITANNIQUE)**  
**LE 19 JUIN 2005**

### Rapport numéro A05P0143

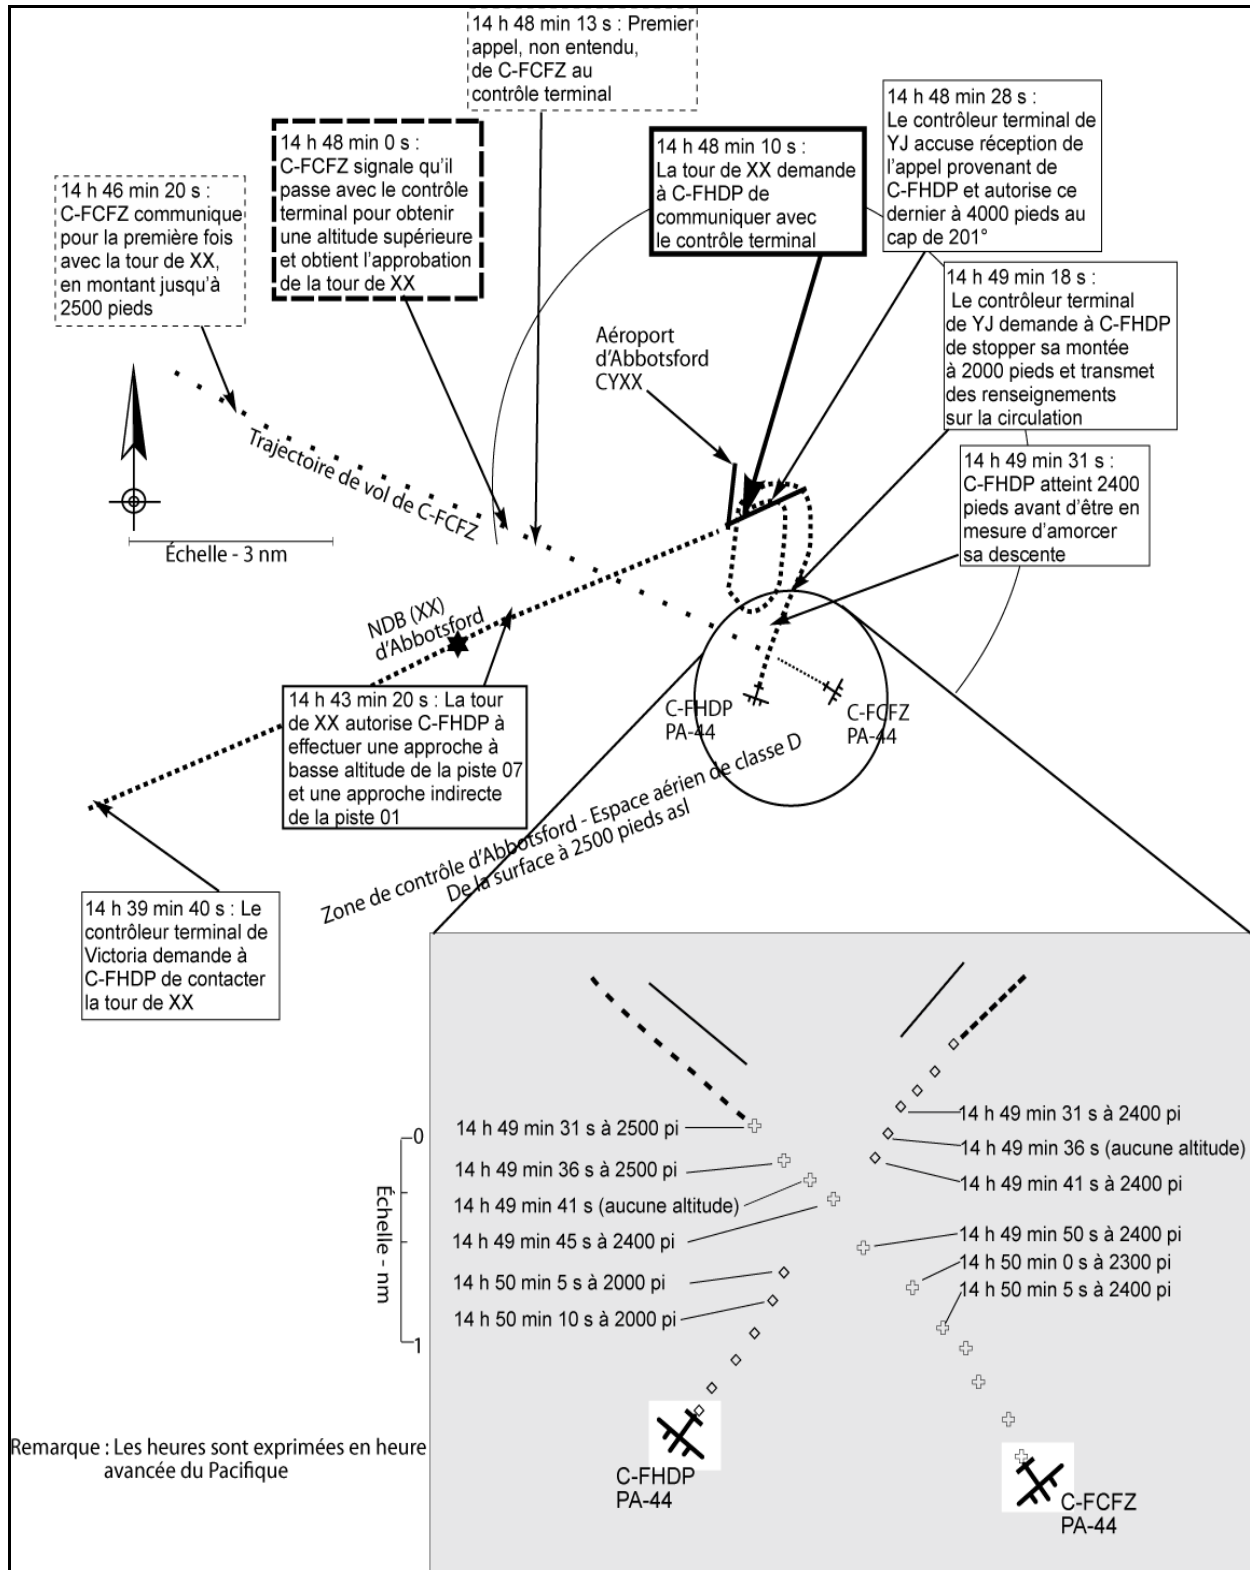
# Annexe A – Séquence des événements

À 14 h 49 min 15 s, C-FCFZ a appelé une deuxième fois le contrôle terminal de Victoria, mais, encore une fois, il n'a obtenu aucune réponse. À 14 h 49 min 18 s, le contrôleur terminal de Victoria a remarqué la cible radar de C-FCFZ, il a reconnu qu'il y avait conflit, il a demandé à C-FHDP d'interrompre sa montée à 2000 pieds asl et il l'a avisé de la présence d'un appareil à une heure et demie, à un mille, dont la cible indiquait 2500 pieds. Au moment de la réception de ces renseignements, C-FHDP se trouvait à 1,3 nm de C-FCFZ, passant 2100 pieds asl en montée. C-FHDP a atteint 2400 pieds asl avant de commencer à descendre. C-FHDP se trouvait à 2000 pieds asl lorsqu'il est passé sous C-FCFZ.
