RAPPORT D'ENQUÊTE AÉRONAUTIQUE
A05O0146

PERTE DE PUISSANCE MOTEUR

DU CESSNA 185F C-GAXK

LE 18 JUILLET 2005

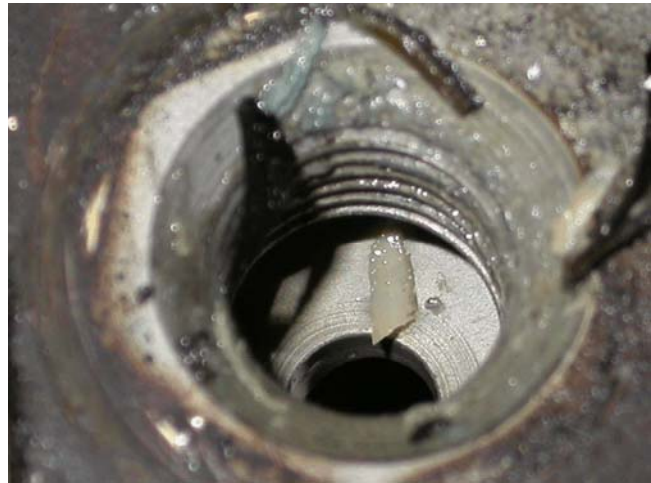
On a examiné la pompe entraînée par moteur à la recherche de pièces endommagées ou excessivement usées ayant pu contribuer au mauvais fonctionnement de la pompe. On a déposé le clapet de dérivation du séparateur de vapeur, ainsi que le clapet à bille et ressort de la pompe entraînée par moteur. Un fragment de corps étranger, subséquentement identifié comme étant du produit d'étanchéité pour joints filetés, était logé entre la bille et son siège (voir Photo 1). C'est la seule anomalie qui a été constatée.

Photo 1. Fragment de produit d'étanchéité logé dans le siège du clapet

La firme Teledyne Continental Motors (TCM) a confirmé que tout contaminant logé entre la bille et son siège est susceptible d'empêcher la fermeture de la bille et de permettre ainsi au carburant de circuler au travers du clapet de dérivation. Cette anomalie peut entraîner une perte de pression carburant qui, à son tour, peut causer une perte de puissance moteur. La mise en marche de la pompe à carburant auxiliaire peut cependant augmenter la pression carburant et permettre ainsi au moteur de fonctionner normalement.

Le fragment de corps étranger logé entre la bille et le siège du clapet de dérivation de la pompe entraînée par moteur a empêché qu'une pression carburant suffisante se rende au moteur pour assurer le bon fonctionnement, à moins que la pompe à carburant auxiliaire ne soit en marche.

1. Un fragment de produit d'étanchéité pour joints filetés logé dans le clapet de dérivation de la pompe carburant entraînée par moteur a causé une baisse de la pression carburant, ce qui a compromis le fonctionnement normal du moteur.
2. Un mauvais raccord électrique à l'intérieur de la pompe à carburant auxiliaire a causé un fonctionnement intermittent de cette pompe. Lorsque le pilote a de nouveau commandé la mise en marche de la pompe pour fournir une pression carburant supplémentaire au moteur, il n'a obtenu aucun résultat.

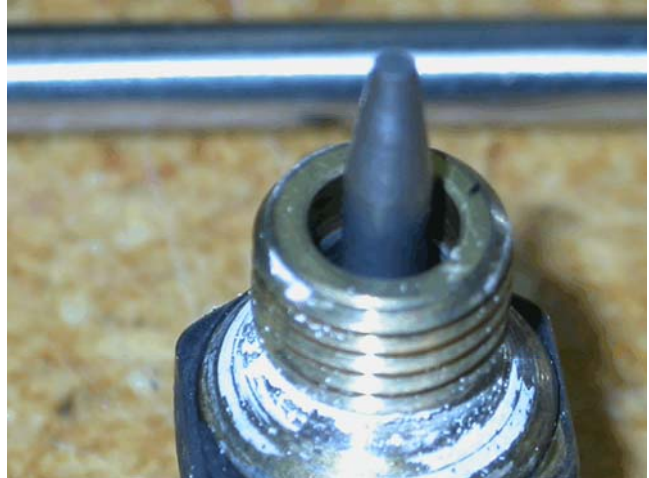
Le produit d'étanchéité trouvé sur les filets des composants du circuit carburant et le Loctite 569® étaient différents. Le produit d'étanchéité était de couleur gris beige pâle et il était friable, tandis que le Loctite 569® était transparent, rouge et collant. On a envoyé au laboratoire technique du BST pour fins d'analyse le distributeur carburant, des segments de la pompe entraînée par moteur avec les raccords carburant en place, le produit d'étanchéité des filets de tuyauterie (contaminant), ainsi que certains échantillons de Loctite 569®.

Photo 2. Produit d'étanchéité excédentaire sur un raccord

Le laboratoire a déterminé que la composition chimique des deux produits d'étanchéité n'était pas identique. De plus, le produit d'étanchéité gris beige n'était pas soluble dans le carburant et il est demeuré à l'état solide même après avoir été immergé dans le carburant pendant plusieurs jours. La quantité et la répartition du produit d'étanchéité gris beige laissent croire qu'une quantité excessive de produit avait été appliquée sur les filets des composants de la pompe carburant (voir Photo 2).
