## **RAPPORT D'ENQUÊTE AÉRONAUTIQUE A05W0176**

### **IMPACT SANS PERTE DE CONTRÔLE**

**DU CESSNA 180H C-FYIX  
AU MONT BURNS (ALBERTA)  
LE 22 AOÛT 2005**

Rapport numéro A05W0176

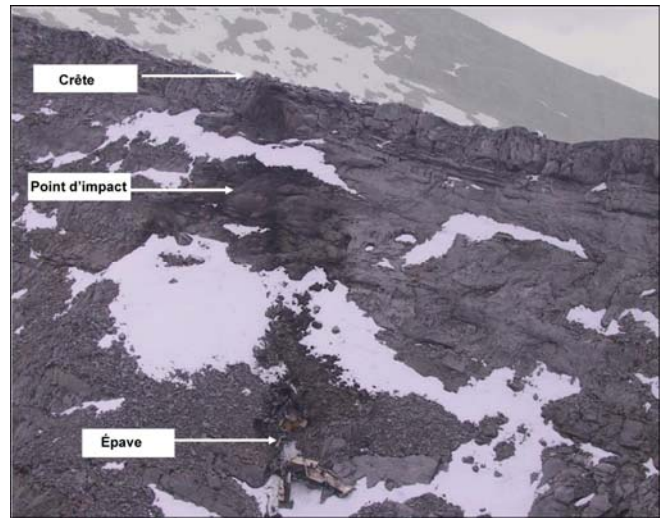
L'avion a percuté une falaise quasiment verticale sur la face nord-est d'une crête de 9000 pieds. Le point d'impact se trouvait à environ 50 pieds du sommet de la crête, laquelle était orientée du sud-est au nord-ouest. Les dommages subis par l'avion indiquaient qu'il se trouvait en vol rectiligne en palier au moment de l'impact.

La plus grande partie de l'épave s'est retrouvée sur un talus d'éboulis pentu à environ 100 pieds sous le point d'impact. De petits morceaux d'épave ont été retrouvés de l'autre côté de la crête. Un incendie après impact, alimenté par le carburant, a consumé la plus grande partie de l'avion. Le pilote a été retrouvé avec l'épave, et le passager, 500 pieds plus bas. L'hélice n'a pas été retrouvée; par contre, un examen du vilebrequin du moteur a indiqué que le moteur développait une certaine puissance au moment de l'impact. Il y avait un relief plus élevé un mille plus loin sur le prolongement de la trajectoire de l'avion, au-delà de la crête (voir la Photo 1).

Photo 1. Vue du lieu de l'accident
