RAPPORT D'ENQUÊTE AÉRONAUTIQUE
A10O0101

PERTE DE PUISSANCE ET COLLISION AVEC UN IMMEUBLE

DU CIRRUS SR20 C-GYPJ
À L'AÉROPORT MUNICIPAL DE TORONTO
À BUTTONVILLE (ONTARIO)
LE 25 MAI 2010

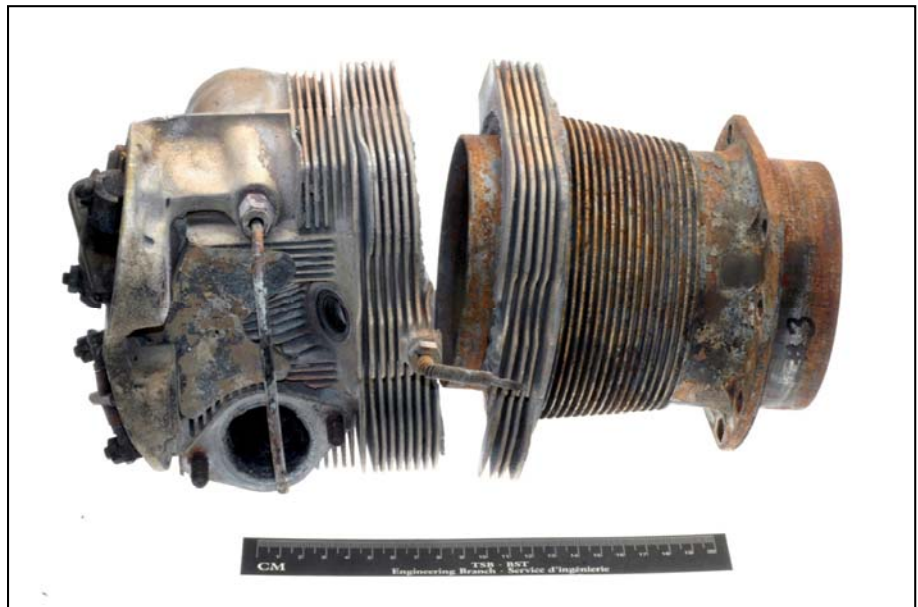
Figure 1. Le cylindre numéro 3 déposé du moteur

L'examen du moteur a révélé que la culasse du cylindre numéro 3 s'était détachée du barillet (voir la figure 1). La culasse est restée en place parce qu'elle était retenue par les circuits d'admission et d'échappement. Aucune autre anomalie qui aurait pu empêcher le moteur de produire de la puissance n'a été découverte.

L'examen de la culasse défectueuse du cylindre numéro 3 a révélé qu'elle s'était fracturée près des deuxième et troisième filets, et des criques de fatigue étaient visibles sur la surface de la fracture. Vue de l'extérieur, la fracture était située à la base des ailettes de refroidissement 4, 5 et 6³.

Une crique de fatigue mégacyclique s'est formée à l'encoche⁴ causée par le chevauchement du bord coupant du filet du barillet en acier et du flanc de filet en aluminium du cylindre numéro 3. Lorsque la taille de la crique a atteint un point critique, la pièce n'a pas pu supporter la charge et la culasse s'est fracturée sous l'effet de contraintes monocycliques excessives. Bien qu'aucune défektivité n'ait été décelée dans la région du cylindre où la fatigue a pris naissance, on a noté dans cette région des dommages dus au frottement, produits après que la fissure se soit manifestée, qui masquaient les caractéristiques originelles.

La crique de fatigue sur la culasse du cylindre numéro 3 a pris naissance au niveau de l'encoche créée par les filets du barillet en acier. Vu l'endroit où se trouvait la crique, il n'existe aucun moyen pratique autre que l'essai destructif pour détecter une telle crique. Une fissure sur la culasse d'un cylindre pourrait ne pas être repérée et le moteur continuerait de fonctionner normalement jusqu'à ce que la taille de la fissure atteigne un point critique où la culasse pourrait se rompre en surcharge sans qu'il y ait d'autres signes annonciateurs. Il y aurait par conséquent une perte de puissance et le moteur se mettrait à bafouiller ou s'arrêterait complètement.

1. La culasse du cylindre numéro 3 s'est rompue en fatigue et s'est détachée du cylindre lors du décollage. Par conséquent, la puissance produite par le moteur a diminué.
2. Au cours d'une manœuvre exécutée par le pilote, l'avion a décroché et a amorcé une vrille à une altitude à partir de laquelle il était impossible d'en sortir.
