## **RAPPORT D'ENQUÊTE SUR ÉVÉNEMENT AÉRONAUTIQUE**

### **RISQUE DE COLLISION**

**L'AIRBUS SA320-212 C-GVXF DE CANADA 3000**

**RAPPORT NUMÉRO A98W0079**

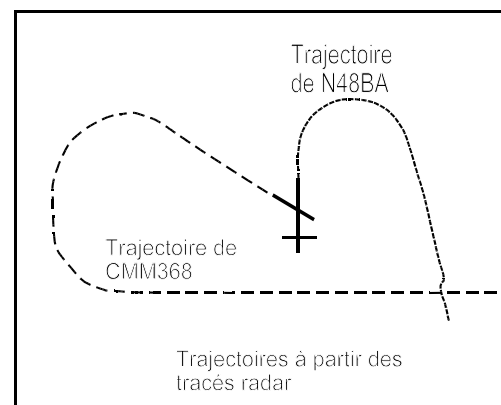
À 19 h 39 min 50 s<sup>1</sup>, soit 1 min 20 s avant que CMM368 n'ait fait part d'une descente TCAS, CMM368 se trouvait à environ 10 nm au sud-ouest de l'aéroport et effectuait un virage à gauche en franchissant 10 100 pieds en montée à 230 KIAS. N48BA se trouvait à environ 4 milles au nord-est de l'aéroport et effectuait un virage à droite en franchissant 7 200 pieds en montée. Le contrôleur aérien a estimé que les espacements vertical et latéral demeuraient suffisants, compte tenu des trajectoires prévues. Il a ensuite dirigé son attention vers les autres appareils qu'il devait contrôler. Il se rappelle ne pas avoir regardé les deux cibles représentant les appareils sur son écran radar avant que CMM368 n'appelle à propos de la descente TCAS.

**Figure 1 - Aéroport de Calgary et trajectoires radar des appareils**
