RAPPORT D'ENQUÊTE SUR ÉVÉNEMENT AÉRONAUTIQUE
A98C0173

SORTIE EN BOUT DE PISTE

WASAYA AIRWAYS LTD
BAe 748-2A (HS-748-2A) C-GTAD
KASABONIKA (ONTARIO)
6 AOÛT 1998

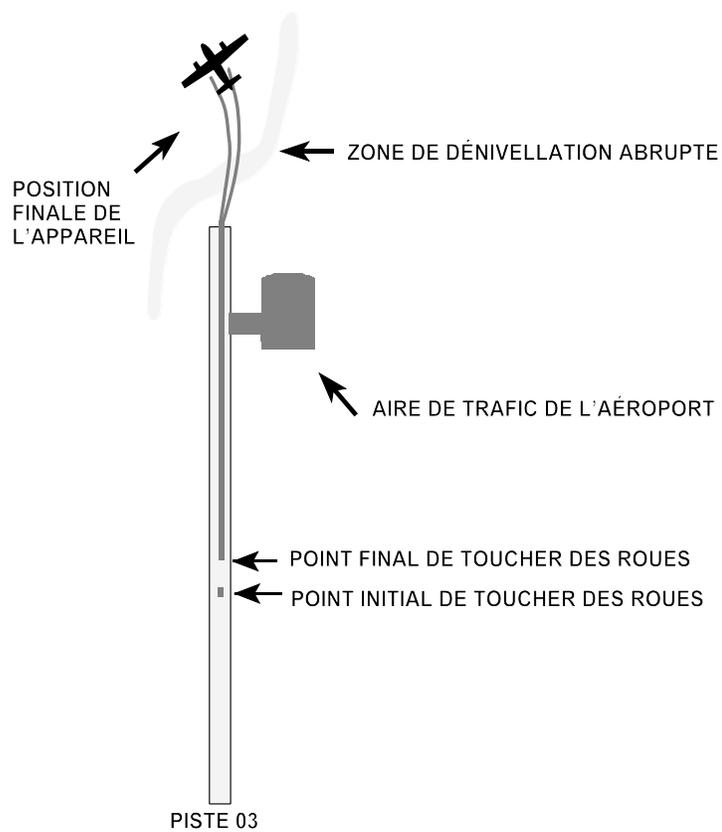
Annexe A - Schéma de la piste et du roulage au sol

9. L'appareil a atterri en un point situé à 1 469 pieds du seuil de la piste; sur les 2 057 pieds restants, la pente descendante était de 1,28 pour cent.
