RAPPORT D'ENQUÊTE SUR UN ACCIDENT AÉRONAUTIQUE
A98O0214

PERTE EN VOL D'UNE PALE DE ROTOR PRINCIPAL

BELL 47-G2 (hélicoptère) C-FODS

3 nm à l'est de WINDSOR (ONTARIO)

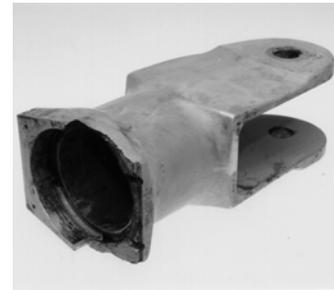
Figure 1 - Poignée de pale rompue

L'ensemble tête du rotor principal, mât et boîte de transmission, auquel la pale jaune était encore fixée, ainsi que la pale bleue avec la partie de la poignée rompue qui lui était encore fixée, ont été transportés au Laboratoire technique du BST pour être examinés. On a constaté la présence d'importants dépôts de graisse à l'intérieur et à proximité de l'alésage de la poignée de pale bleue rompue. On a enlevé la poignée de pale bleue de la pale pour faire un examen plus poussé. L'examen des composants de la poignée de pale bleue fixée à la pale de rotor principal n'a révélé aucune anomalie antérieure à la séparation en vol; les roulements radiaux extérieurs ainsi que les roulements à deux rangées de billes du rotor principal étaient en bon état. La dépose de la pale jaune de la poignée et le démontage de la poignée de pale jaune du moyeu du rotor principal ont permis de constater la présence des mêmes dépôts de graisse importants dans l'alésage de la poignée de pale et à ses abords. On a également constaté que les roulements étaient en bon état. Au moment du démontage de la poignée de pale jaune du moyeu du rotor principal, on a noté une grande quantité d'eau.

On a décelé d'importantes piqûres de corrosion au fond des filets et sur les surfaces adjacentes. On a constaté que les criques de fatigue avaient pris naissance au niveau des concentrations de contraintes engendrées par les piqûres. On a également confirmé la présence des piqûres à l'aide des micro-coupes, mais en raison de la minceur des couches anodisées et de la difficulté à retenir les rebords pendant la préparation des échantillons, il n'était pas évident si les piqûres étaient antérieures à l'anodisation du composant lors de sa fabrication. Cependant, certains indices métallographiques, de même que des travaux effectués récemment par le constructeur, laissent croire que les piqûres étaient effectivement antérieures à l'anodisation.

La pale bleue du rotor principal s'est détachée en vol parce qu'elle présentait des criques de fatigue qui avaient pris naissance dans les filets internes de la poignée de pale du rotor au niveau du dernier filet complet le plus à l'extérieur. La pale s'est rompue instantanément lorsque les criques ont atteint des dimensions critiques sous des contraintes de fonctionnement normales. Les criques décelées dans la poignée de la pale jaune du rotor principal étaient de même nature, sauf qu'elles étaient dans un état moins avancé.

Les filets des deux poignées de numéros de série A100 et A68 étaient conformes à la norme UN pour les filets à pas fin, même si les rayons à fond de filet étaient beaucoup plus petits que ceux de la pièce de rechange. Selon toute vraisemblance, les rayons à fond de filet aigus ainsi que les importantes piqûres de corrosion décelés sur les deux poignées de pale ont causé la rupture prématurée par fatigue de la poignée bleue. Les rayons à fond de filet aigus et les piqûres de corrosion sont deux facteurs connus de concentration de contraintes pouvant créer une amorce de crrique de fatigue.

Les exigences d'inspection en vigueur pour les poignées de pale de rotor principal des hélicoptères Bell 47 ne réduisent peut-être pas suffisamment les risques de défaillance structurale et de perte de vie. Par conséquent, le BST a envoyé un avis de sécurité aérienne à Transports Canada lui suggérant de vérifier si des hélicoptères Bell 47 immatriculés au Canada sont équipés de poignées de pale de rotor principal provenant des lots de fabrication concernés, et d'établir s'il n'y aurait pas lieu d'imposer un examen à la recherche de criques de fatigue à un intervalle offrant une meilleure marge de sécurité que le cycle d'inspection en vigueur.

1. identifier et inspecter les poignées de pale de rotor principal des hélicoptères Bell 47 en provenance des mêmes lots de fabrication que ceux de l'hélicoptère accidenté;
2. modifier le bulletin de service d'alerte 47-85-12, rev A, ainsi que la consigne de navigabilité américaine 86-06-08 R1 pour y inclure l'inspection par courants de Foucault.
