ANALYSE DES DOMMAGES
STRUCTURAUX DE BÂTIMENTS
RÉSIDENTIELS ASSOCIÉS AUX
PROBLÈMES DE REMBLAIS
PYRITEUX

GÉRARD BALLIVY, Ing., D.Sc.A.
ACHOUR BELLALOUÏ, Ph.D.
PATRICE RIVARD, Ing., Ph.D.

LABORATOIRE DE MÉCANIQUE DES ROCHES ET DE GÉOLOGIE APPLIQUÉE
Département de génie civil
Université de Sherbrooke
Sherbrooke, Québec, J1K 2R1

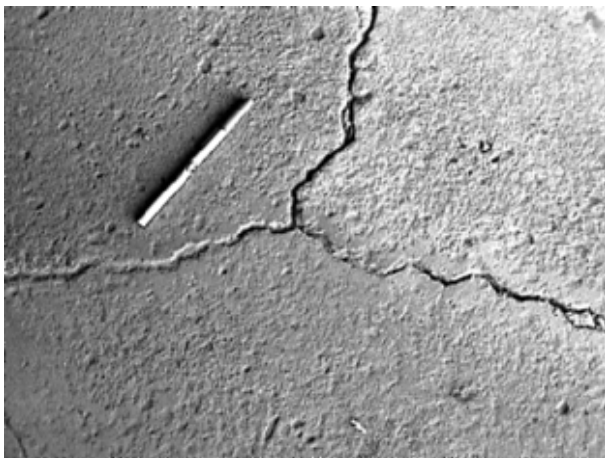
Figure 7. Fissure en étoile

La classification des fissures est réalisée selon leur type: longitudinale, en étoile ou microfissure. Les fissures longitudinales apparaissent dans le sens de la longueur. Les fissures en étoile comprennent un minimum de trois branches caractérisées par une extrémité commune (Fig. 7). Les microfissures sont à peine perceptibles et les lèvres de la fissure sont encore en contact.

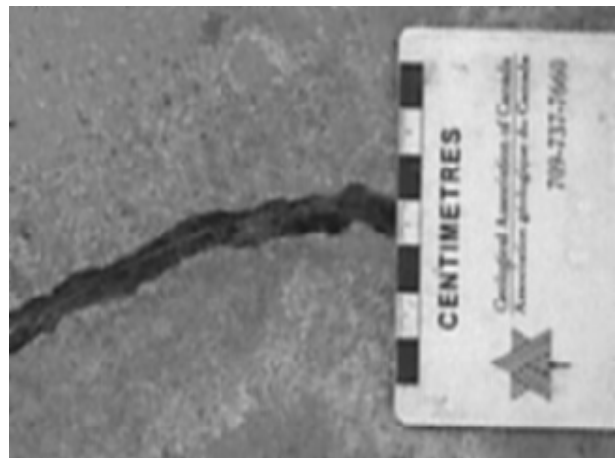
Figure 8. Ouverture d'une fissure

2^e étape: L'ouverture moyenne des fissures (Fig. 8) est classée dans l'une des quatre catégories: fine (<1 mm), moyenne (1–2 mm), importante (2–5 mm) et très importante (>5 mm). Dans le cas de fissures colmatées, il est impossible de savoir l'ouverture des fissures à moins qu'elles ne soient réactivées. Deux sortes de matériaux de colmatage sont généralement utilisés : le ciment rigide mais apte à la fissuration dès qu'un mouvement des lèvres de la fissure se manifeste ; la silicone, matériau flexible pouvant épouser de faibles mouvements de la fissure.

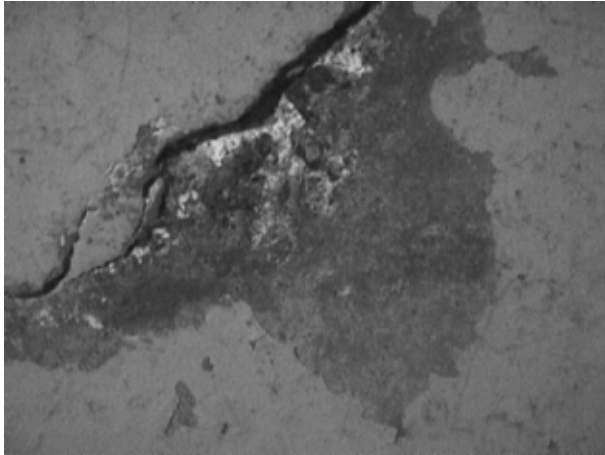
Figure 9. Poudre blanchâtre

3^e étape: Deux endroits distincts sont observés pour évaluer la présence de poudre blanchâtre: le long des fissures et le joint dalle de béton et mur de fondation (Fig. 9). Pour chaque endroit et devant l'incapacité de faire une quantification, une appréciation sommaire de la présence de poudre blanchâtre est donnée par l'utilisation des cotes aucune, rare, intermédiaire et abondante.

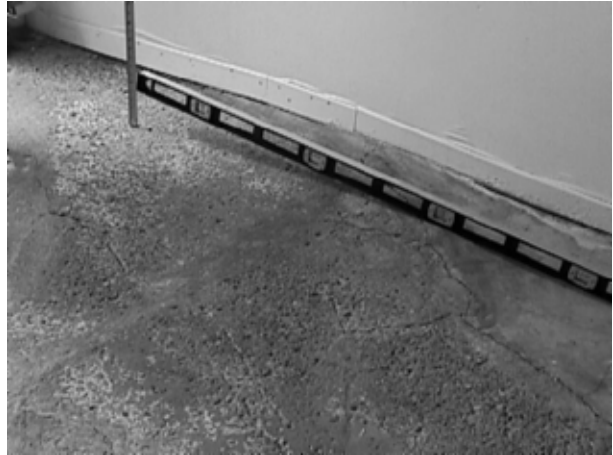
Figure 10. Soulèvement de la dalle

4^e étape: L'amplitude mesurée à l'aide d'un niveau de deux mètres est ramenée en mm/m linéaire en divisant par deux où le soulèvement maximal est retenu (Fig. 10). Dans le cas des soulèvements du plancher à travers le revêtement, seul l'emplacement est reporté sur le croquis des désordres. Parfois, la dalle de béton a été démolie à l'endroit du soulèvement pour être réparée (Fig. 11). Dans cette perspective, un soulèvement moindre pourrait être enregistré. De plus, il arrive souvent que le béton du sous-sol mal égalisé lors de la construction peut engendrer une incertitude dans la mesure.

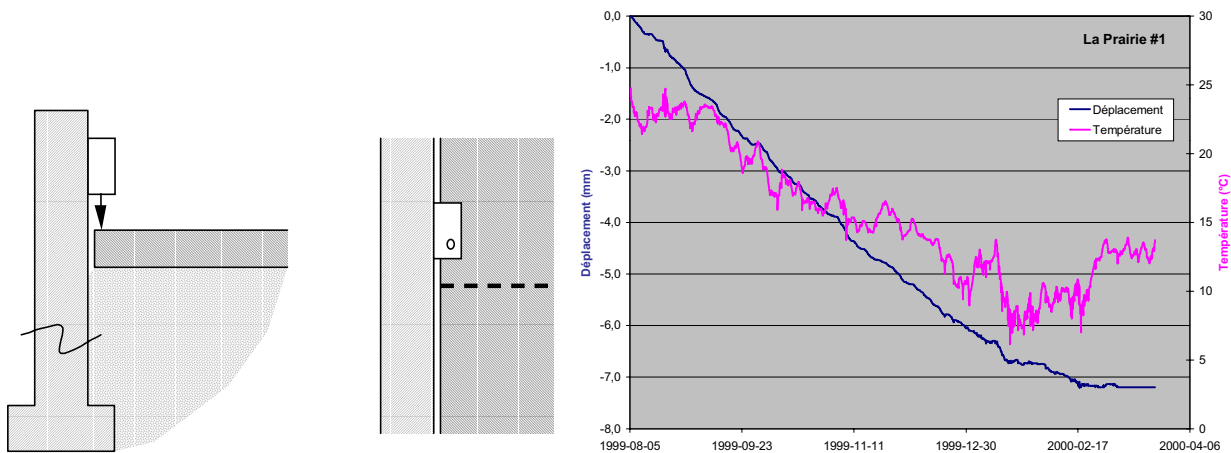
Figure 27. Mesure du soulèvement de la dalle (La Prairie 1)

Installé sur la partie latérale de la dalle tout en supposant que le mur de la fondation est stable, le fissuromètre révèle un tassement maximal d'environ 7 mm ce qui équivaut à environ 1 mm/mois. Cependant et selon le principe du bras de levier, ce tassement latéral reflète en réalité un gonflement au centre de la dalle.

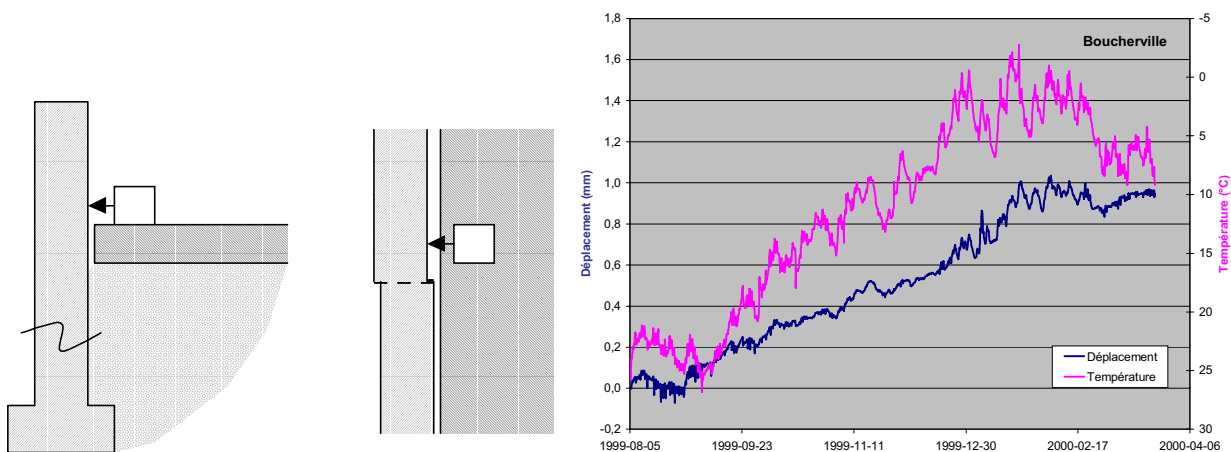
Figure 28. Mesure du déplacement de la fondation (Boucherville)

Le déplacement enregistré au niveau de la fondation après huit mois de suivi atteint environ 1 mm avec une certaine fluctuation durant la période hivernale. La vitesse moyenne du déplacement relevée est d'environ $4,5 \cdot 10^{-3}$ mm/j.

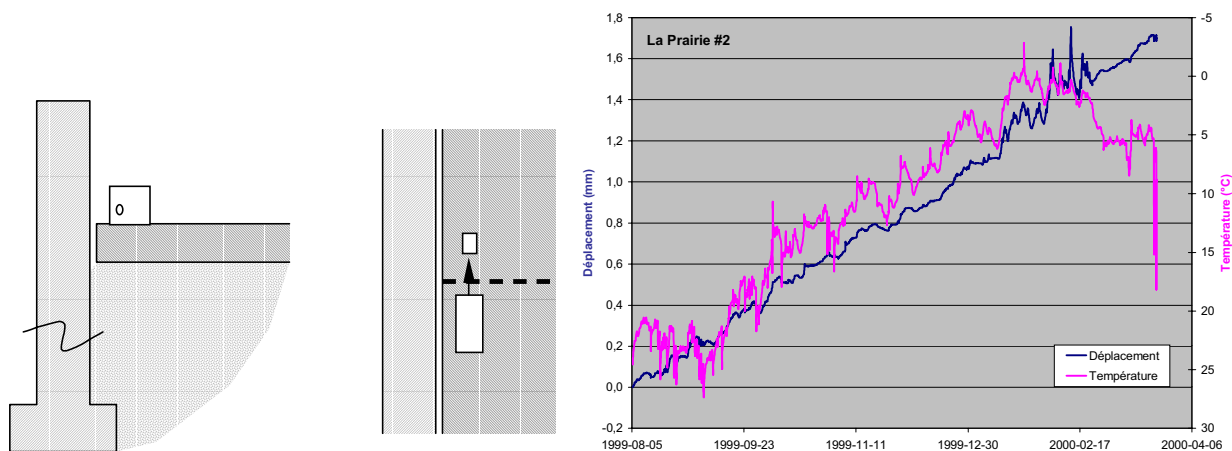
Figure 29. Mesure de l'ouverture d'une fissure (La Prairie 2)

L'évolution de l'ouverture de la fissure suit une tendance progressive et régulière pour atteindre une valeur maximale de l'ordre de 1,7 mm, ce qui correspond à une vitesse moyenne de $6,4 \cdot 10^{-3}$ mm/j. Cependant, l'expansion semble se poursuivre de façon continue sans montrer de signe d'interruption.

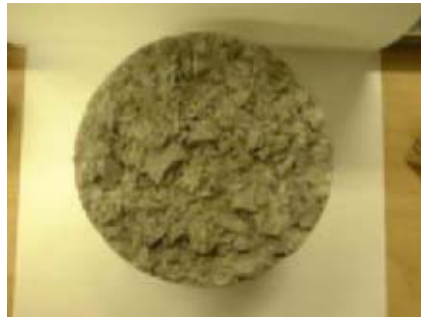
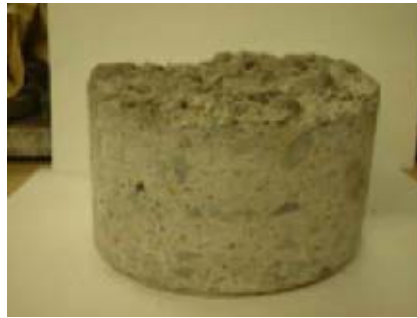
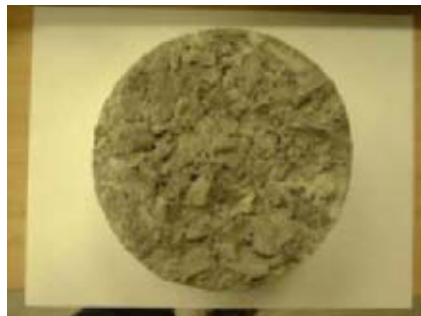
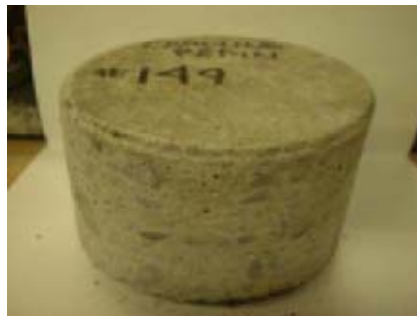
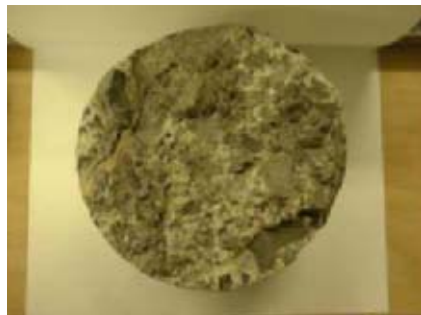
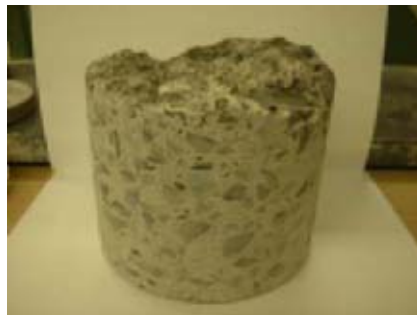
Figure 30. Carottes récupérées dans les résidences La Prairie 1, Boucherville et La Prairie 2

Les carottes récupérées (Fig. 30) ont été soumises à une auscultation sonique à l'aide d'un oscilloscope dynamique et les résultats obtenus sont reportés dans le tableau 28. En se fiant aux références reportées dans le tableau 29, les trois bétons seraient d'une qualité moyenne selon la classification puisque les vitesses obtenues sont incluses entre 3000 et 3500 m/s, ce qui correspondrait à des résistances à la compression inférieures à 20 MPa:
