RAPPORT D'ENQUÊTE AÉRONAUTIQUE A06P0224

PERTE DE RÉFÉRENCE VISUELLE ET COLLISION AVEC LE RELIEF

**DE L'HÉLICOPTÈRE BELL 206B C-GWUF
EXPLOITÉ PAR VIH HELICOPTERS LTD.
AU PASSAGE KNIGHT (COLOMBIE-BRITANNIQUE)
LE 25 OCTOBRE 2006**

Rapport numéro A06P0224

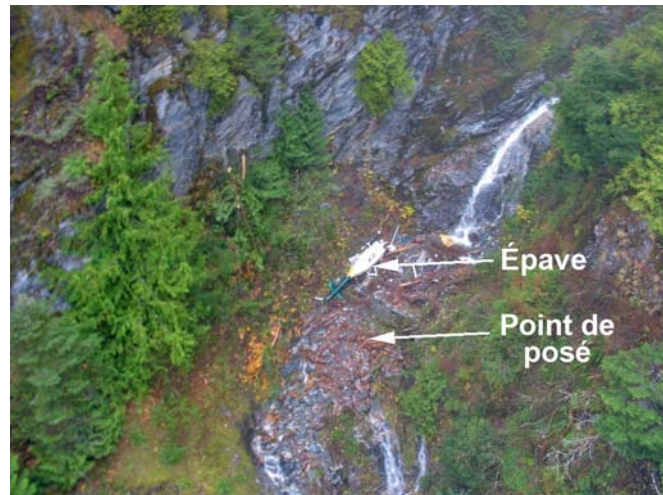
Le lieu de l'atterrissage était constitué d'un rocher en terrasses, large de quelque 40 pieds, dans une gorge abrupte du versant ouest de la montagne, près d'une chute à fort débit. Il était entouré de grands arbres et de parois rocheuses presque verticales, et la surface d'atterrissage était principalement constituée de roc désagrégé et de débris forestiers constamment humides, en raison de la chute d'eau. La distance entre le point de posé et la paroi rocheuse de la chute d'eau était de quelque 50 pieds, et l'hélicoptère s'est retrouvé à quelque 20 pieds de la chute d'eau (voir la photo 1).

Photo 1. Vue de la zone de posé

1. La zone de posé choisie présentait une pente notable dont la surface était constituée de roc désagrégé ainsi que de débris, lesquels ont laissé les patins glisser vers l'arrière lorsque le passager devant prendre place à l'arrière est monté sur la patin gauche.

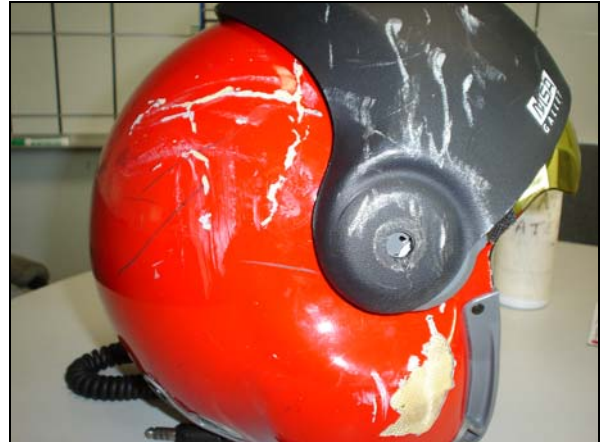
Les blessures qu'ont subies le passager qui prenait place dans le siège avant gauche et le pilote ont été causées par les forces d'impact, lorsque l'hélicoptère a capoté et heurté le relief. Le passager qui se trouvait à l'extérieur de l'hélicoptère a subi des blessures légères lorsqu'il a lâché le patin, avant l'écrasement de l'hélicoptère. D'après les renseignements médicaux recueillis et les types de blessures observés, tout indique que le pilote et le passager qui prenaient place dans le poste de pilotage portaient chacun un système de retenue complet et que le pilote portait un casque de vol (voir la photo 3). Ces deux facteurs ont contribué à leur survie aux forces d'impact et ils ont réduit la gravité de leurs blessures.

Photo 3. Dommages au casque du pilote

Les systèmes de retenue complets ainsi que le casque de vol du pilote ont favorisé la prévention de blessures plus graves. Le passage en revue formel, au début des opérations au passage Knight, des procédures de sortie en vol stationnaire, des procédures d'urgence et des techniques locales de communication, a été complet et efficace. La réaction rapide qu'a eue le passager qui prenait place dans le siège avant en coupant le moteur, l'alimentation en carburant et les servitudes électriques a probablement empêché un incendie après écrasement. Ce passage en revue a aussi certainement aidé à alerter les moyens SAR pour que ceux-ci puissent intervenir, ce qui a mené à la localisation et à la récupération des survivants dans des délais raisonnables.
