## **RAPPORT D'ENQUÊTE AÉRONAUTIQUE**

### **A06A0114**

## **COLLISION AVEC UN OBSTACLE PENDANT LE DÉCOLLAGE**

**DU de HAVILLAND DHC-6 TWIN OTTER C-FIZD  
EXPLOITÉ PAR PROVINCIAL AIRLINES LIMITED  
AU QUAI DU PORT DE GOOSE BAY, HAPPY VALLEY  
GOOSE BAY (TERRE-NEUVE ET LABRADOR)  
LE 6 NOVEMBRE 2006**

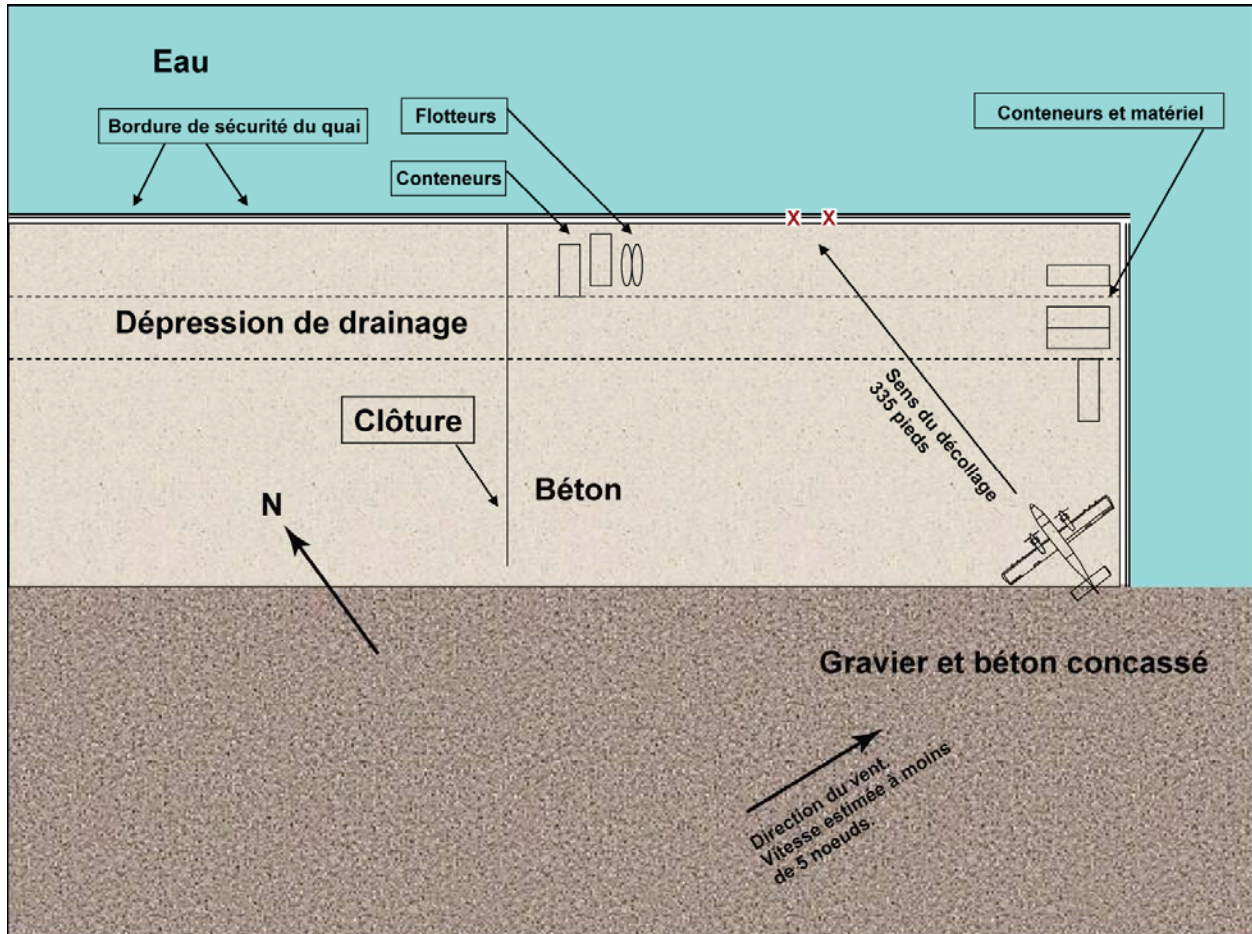
Annexe A – Course au décollage – Vue en plan

Le quai à surface de béton est orienté nord-ouest sud-est (voir l'Annexe A). Il y a une clôture à mailles métalliques au milieu du quai qui court perpendiculairement au bord du quai. Il y a aussi une bordure de sécurité en bois de 14 pouces de hauteur, constituée de poutres en bois mesurant 12 pouces de côté, entourant le périmètre extérieur du quai. À environ 105 pieds du côté eau, dans le sens du décollage, il y a une dépression mesurant environ 60 pieds de largeur sur 1,5 pied de profondeur à la surface du quai, et elle se prolonge parallèlement au bord ou à 45° par rapport au sens du décollage.

Les pilotes ont alors fait circuler l'avion sur le quai pour disposer de la course maximale au décollage disponible, tenant compte de la vitesse et de la direction du vent ainsi que des obstacles sur le quai. Les obstacles comprenaient du matériel se trouvant à l'extrémité sud-est du quai ainsi que des conteneurs et des flotteurs d'avion situés sur le côté sud-est de la clôture à mailles métalliques. La course au décollage choisie partait du coin sud de la surface en béton jusqu'au bord de l'eau du quai, en direction nord, à environ 45° par rapport à l'orientation du quai (voir l'Annexe A).

le train avant de l'avion est descendu dans la dépression à la surface du quai. Il s'en est suivi une diminution momentanée de l'angle d'attaque de la voilure, ce qui a légèrement retardé le cabrage de l'avion et prolongé la course au décollage.

Le train d'atterrissage droit a heurté la bordure de sécurité en bois située à la périphérie du quai, et le train d'atterrissage gauche a heurté et sectionné une section partiellement décomposée de la bordure d'une longueur de 10 pieds. L'avion a pris l'air, et le vol s'est poursuivi jusqu'à Goose Bay.

1. La distance de décollage disponible sur le quai était plus courte que les estimations. Ce fait, combiné à la réduction des performances de décollage à cause de l'effet de la dépression, s'est traduit par l'impact du train d'atterrissage contre la bordure de sécurité en bois.
2. Le train d'atterrissage droit s'est affaissé à l'atterrissage à la suite des dommages subis lorsque le train d'atterrissage a heurté la bordure de sécurité en bois.

À la suite du présent accident, l'exploitant a pris les mesures suivantes : il a cessé tout décollage à partir du quai, il a soumis à Transports Canada un Rapport de difficultés en service sur le contact à inertie défectueux de l'enregistreur de la parole dans le poste de pilotage (CVR) et il a retiré le support de montage à pince de la radiobalise pour le remplacer par un support de montage à sangle de retenue.
