## RAPPORT D'ENQUÊTE AÉRONAUTIQUE A06C0204

### OUVERTURE D'UNE PORTE DE SOUTE AU DÉCOLLAGE DU BOEING 727-227 C-GJKF EXPLOITÉ PAR KELOWNA FLIGHTCRAFT AIR CHARTER LTD. À REGINA (SASKATCHEWAN) LE 13 DÉCEMBRE 2006

Numéro de rapport A06C0204

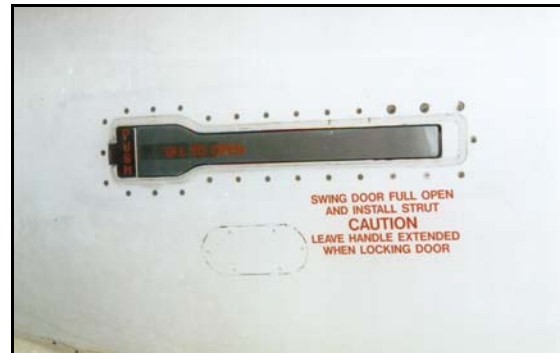
Photo 1. Affichette d'instructions

La porte de soute, les charnières, les cames de verrouillage et le microcontact ont été envoyés au Laboratoire technique du BST pour des analyses plus poussées. L'inspection et les essais au banc de la porte et du microcontact n'ont révélé aucune anomalie. La porte de soute arrière comprend une affichette donnant des instructions sur son verrouillage. Les instructions sont les suivantes : « LEAVE HANDLE EXTENDED WHEN

LOCKING DOOR » (laisser la poignée sortie au moment de verrouiller la porte) (voir la photo 1). À

Le libellé de l'affichette donnant les instructions de verrouillage de la porte de soute arrière peut induire en erreur. Si elles sont appliquées à la lettre, les instructions en question laissent entendre que la porte est verrouillée lorsque la poignée est sortie. Il a été déterminé que le libellé de l'affichette donnant les instructions de verrouillage n'avait pas eu d'incidence dans l'événement en question.

1. Selon ses procédures, le personnel de piste n'était pas tenu de vérifier si les portes de soute étaient bien fermées.
2. L'affichette sur la porte de soute arrière, qui indique la façon de verrouiller la porte, donnait des instructions pouvant induire en erreur.

Le 27 février 2007, le BST a publié deux bulletins d'information sur l'événement, portant sur les instructions figurant sur l'affichette de la porte de soute ainsi que sur les procédures de fermeture des portes de soute. L'objet de ces bulletins est d'informer en temps opportun Transports Canada et d'autres intervenants du milieu de l'aviation de certains renseignements susceptibles de soulever des préoccupations opérationnelles ou techniques.

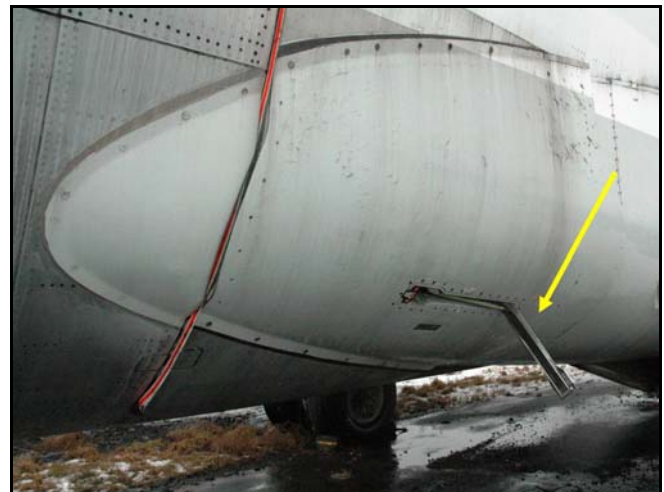
Photo 3. Porte de soute arrière fermée et non verrouillée

D'autres essais ont été menés sur un modèle identique du Boeing 727-227. De nombreux essais de la porte de soute arrière ont révélé qu'il n'était pas possible de laisser la porte de soute arrière déverrouillée sans que le voyant d'avertissement de porte de soute arrière, qui est situé sur le panneau annonciateur du copilote, ne reste allumé. Les essais ont révélé que la porte pouvait rester en place dans le cadre de porte et conserver cette position, même si la poignée était complètement sortie (voir la photo 3).

Lorsque la porte de soute est ouverte, la poignée est sortie vers l'extérieur à environ 90 degrés, dans l'écoulement aérodynamique (voir la photo 3). Boeing et le National Transportation Safety Board des États-Unis avaient déjà examiné la poignée extérieure de porte de soute à la suite d'un incident semblable. L'analyse avait permis de conclure que, à une vitesse de 190 nœuds, la force aérodynamique poussait la poignée assez loin pour que la tension du ressort intérieur de la porte de soute rentre complètement la poignée, même si la porte de soute demeurait ouverte. Durant le vol en question, l'avion a atteint une vitesse indiquée maximale de plus de 250 nœuds.

Le chargement et le déchargement du vol KFA284 avaient été effectués au petit matin, à la noirceur. Il est probable que la porte de soute avait été fermée, mais non verrouillée. Malgré la position de la poignée, une porte de soute arrière en position fermée peut sembler verrouillée, surtout de loin et à la noirceur (voir les photos 2 et 3).

1. La porte de soute arrière a été fort probablement fermée, mais non verrouillée avant le décollage. Elle s'est ouverte après l'envol sous l'effet des forces aérodynamiques.
2. L'équipe au sol n'a pas vérifié si la porte de soute arrière était bien fermée et verrouillée avant le décollage et, par conséquent, la porte n'était pas verrouillée.
3. Les membres de l'équipage de conduite n'ont pas découvert que la porte de soute arrière n'était pas verrouillée au moment de l'inspection extérieure de l'avion, et ils n'ont pas remarqué le voyant d'avertissement de la porte de soute arrière avant le décollage.

Après l'incident en question, Purolator Courier a modifié son manuel des opérations de piste en y intégrant une liste de vérifications qui oblige le personnel de piste à vérifier si les portes de soute sont bien fermées et verrouillées. Le personnel de piste est tenu de parapher la liste de vérification après les opérations de chargement de chaque avion.
