RAPPORT D'ENQUÊTE AÉRONAUTIQUE A07W0099

DÉPLACEMENT DE CHARGE MENANT À UNE PERTE DE MAÎTRISE AU DÉCOLLAGE

**DU de HAVILLAND DHC-3T C-GZCW
EXPLOITÉ PAR BLACK SHEEP AVIATION
AND CATTLE COMPANY**

LE 2 JUIN 2007

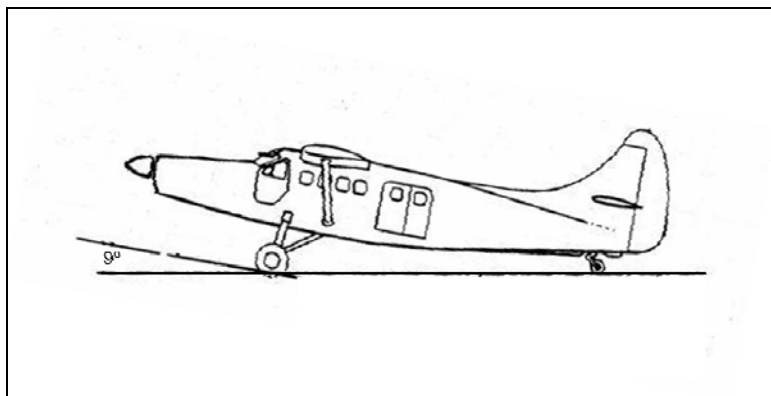
Figure 1. de Havilland DHC-3T Turbo Otter

L'avion accidenté était un de Havilland DHC-3T Turbo Otter construit en 1965 (voir la Figure 1). L'avion avait subi une conversion chez Texas Turbine pour recevoir un turbopropulseur en mars 2007 et il était équipé d'un moteur Garrett TPE 331-10R-511L et d'une hélice Hartzell HC-B4TN-5NL. L'avion était certifié pour une masse maximale au décollage de 8000 livres en vertu du certificat de type supplémentaire SA02-15. C-GZCW totalisait environ 197 heures depuis sa
