RAPPORT D'ENQUÊTE AÉRONAUTIQUE
A07P0209

RUPTURE DE L'ARBRE DE TRANSMISSION DU ROTOR
DE QUEUE

DE L'HÉLICOPTÈRE BELL 214B1 C-FWQU
EXPLOITÉ PAR BLACK TUSK HELICOPTERS
À RAMSAY ARM (COLOMBIE-BRITANNIQUE)
LE 2 JUILLET 2007

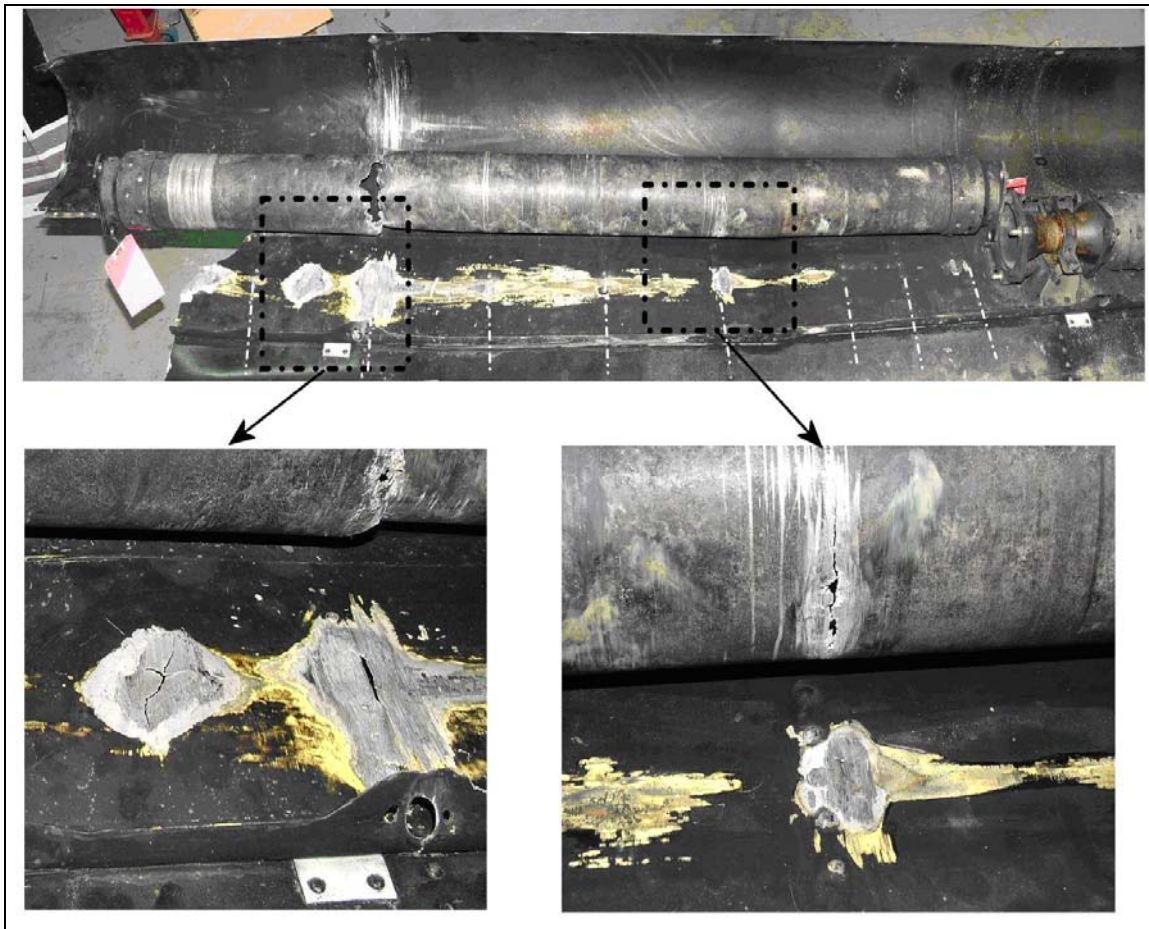
La partie supérieure de la poutre de queue a été fortement endommagée par l'arbre n° 3 du TRDS. Des dommages par rotation, qui n'ont pu survenir qu'avant la rupture de l'arbre, sont visibles en plusieurs endroits du revêtement de la poutre de queue, directement sous le TRDS, notamment au passage des cloisons et des nervures. L'arbre s'est rompu au niveau d'une cloison (voir le Jeu de photos 3). Les extrémités fracturées ont également provoqué des dommages par rotation à l'intérieur de la gaine du TRDS. Cela confirme qu'il y a eu des dommages avant et après la rupture de l'arbre. Les oscillations de l'arbre cassé à la sortie principale de la transmission ont entraîné un décalage réciproque avec l'arbre n° 2 (court) et ont causé des rayures et des perforations du revêtement de la poutre de queue et du fuselage situé juste en dessous.

Photo 3. Dommage à la poutre de queue et au TRDS
