RAPPORT D'ENQUÊTE AÉRONAUTIQUE A07O0190

**COLLISION AVEC DES HAUBANS À L'ATTERRISSAGE
DE L'HÉLICOPTÈRE AEROSPATIALE AS 350 B2 C-GOHY
EXPLOITÉ PAR HYDRO ONE NETWORKS INC.
À 26 mn AU SUD-OUEST
DE MOOSONEE (ONTARIO)
LE 20 JUILLET 2007**

Rapport numéro A07O0190

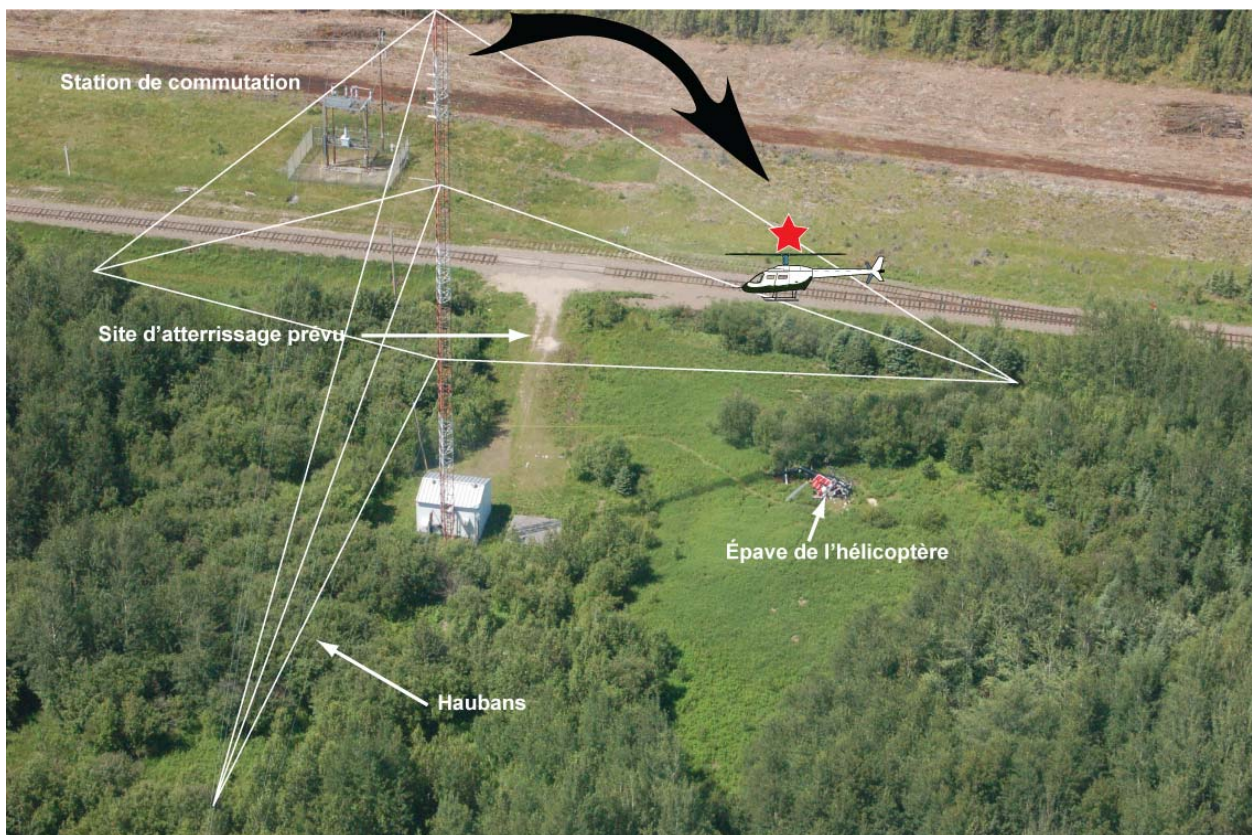
Photo 1. Lieu de l'accident

Le pilote avait d'abord prévu de poser l'hélicoptère dans une grande clairière située près de la station de commutation (voir la photo 1). Toutefois, en vol stationnaire au-dessus du terrain, le pilote a jugé que le sol était trop mou pour porter l'hélicoptère. Le seul autre endroit convenant à l'atterrissage était la voie d'accès près de la tour de télécommunications. Cet emplacement était plus étroit que l'autre et flanqué de hautes broussailles, mais il était suffisamment large pour accueillir l'hélicoptère.

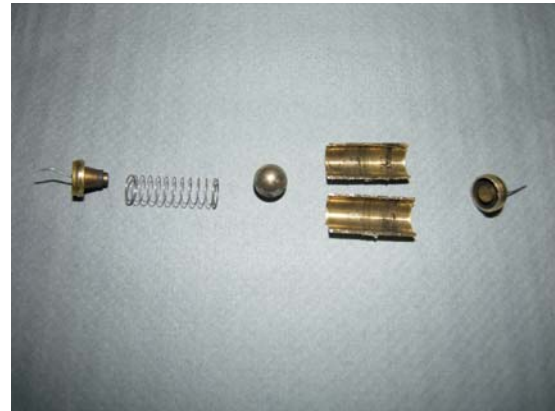
Le carter a été ouvert, et on a constaté qu'il était maculé de poudre noire. L'entreprise Select Controls Inc. était au courant des risques de grippage du contacteur causé par la détérioration de la dorure à l'intérieur du carter, laquelle laisse un dépôt de poudre nuisant au libre mouvement de la bille. Si l'ELT est utilisée depuis plus de cinq ans, l'entreprise Select Controls Inc. recommande de remplacer le contacteur ou d'augmenter la fréquence des essais. Après une période d'utilisation de dix ans, l'entreprise préconise le remplacement du contacteur.

Photo 3. Contacteur à inertie ouvert.

Pendant l'examen du contacteur, on a constaté la présence d'un dépôt de poudre noire, et le contacteur était grippé à l'intérieur du carter. Par conséquent, il n'y a jamais eu contact électrique, et l'ELT ne s'est pas déclenchée. Cette ELT était bien fixée et située au bon endroit dans le poste de pilotage de l'hélicoptère, conformément aux règlements en vigueur, mais la force d'impact de l'écrasement était orientée dans une direction qui n'aurait pas favorisé le déclenchement du contacteur, même si ce dernier avait été en bon état de fonctionnement. La défaillance de l'ELT n'a pas nui aux opérations de sauvetage des trois personnes blessées, car un téléphone se trouvait à proximité du lieu de l'accident, dans la tour de télécommunications.

Transports Canada communiquera avec les entreprises Narco et ACK Technologies Inc. pour les inciter à publier dans leur manuel d'entretien des composants une modification correspondant à la recommandation de l'entreprise Select Controls Inc.
