## **RAPPORT D'ENQUÊTE AÉRONAUTIQUE A07W0003**

**PERTE DE MAÎTRISE DANS DES CONDITIONS LIMITES**

**DU CESSNA A185F C-GSDJ  
EXPLOITÉ PAR ARCTIC SUNWEST CHARTERS  
À 53 nm AU SUD-EST DE YELLOWKNIFE  
(TERRITOIRES DU NORD-OUEST)  
LE 3 JANVIER 2007**

Rapport numéro A07W0003

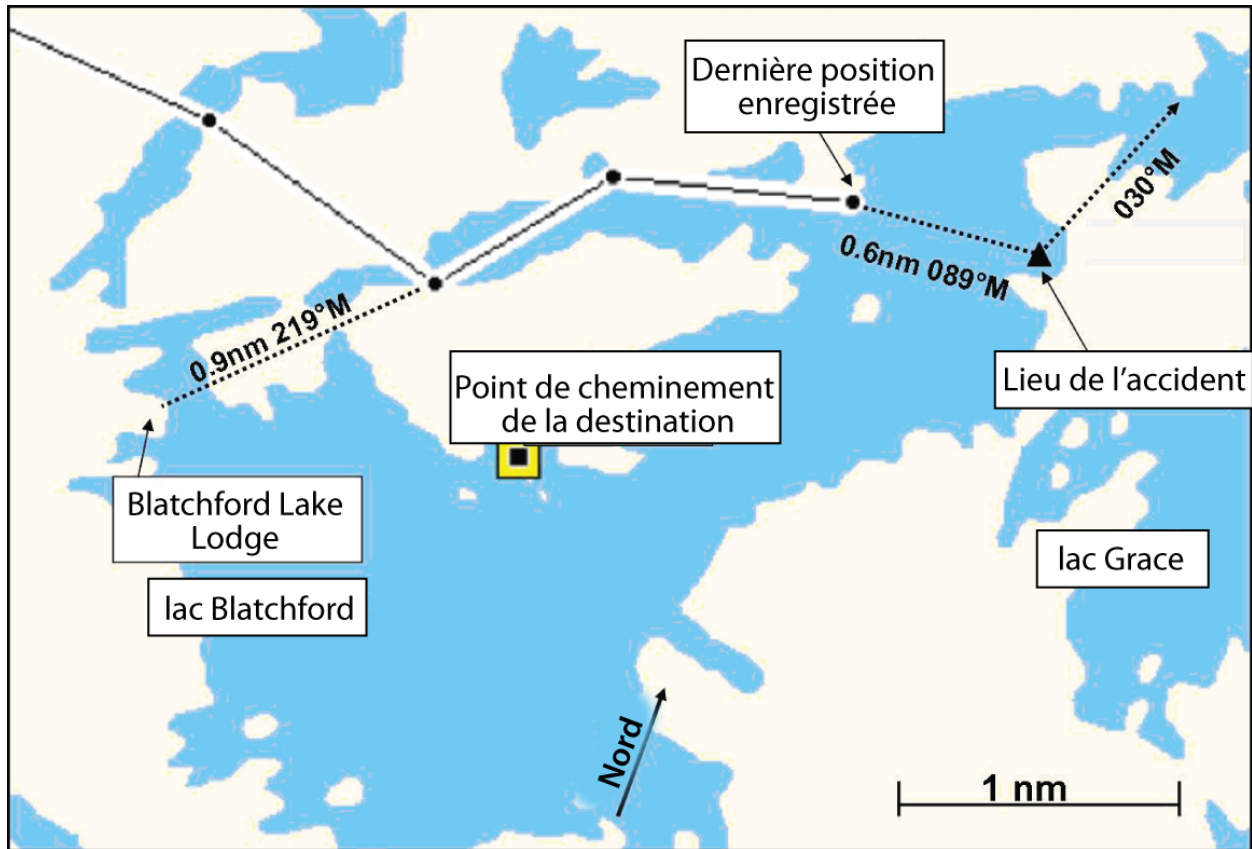
Figure 1. Carte de la région

Alors qu'il était en route vers son point de destination, l'avion a légèrement dévié vers la gauche et vers la droite par rapport à sa trajectoire directe, et il a atteint la rive nord du lac Blatchford à environ 0,9 nm à l'est du pavillon. L'avion a alors pris un cap nord-est (s'éloignant du pavillon), et il a ralenti à 78 nœuds. Le récepteur a de nouveau enregistré des données à 0,6 nm à l'ouest du lieu de l'accident, alors que l'avion suivait un cap magnétique de

071 degrés à une vitesse-sol de 90 nœuds, avant de cesser d'enregistrer des données (voir la Figure 1). L'avion effectuait un virage vers la gauche quand il s'est mis à vibrer, tout juste avant de descendre brusquement et de s'écraser.
