RAPPORT D'ENQUÊTE AÉRONAUTIQUE

A07Q0063

PERTE DE CONTRÔLE ET COLLISION AVEC LE SOL

DU PIPER PA31-350 C-FTIW
EXPLOITÉ PAR AÉROPRO
AU GRAND LAC GERMAIN (QUÉBEC)
LE 1^{er} AVRIL 2007

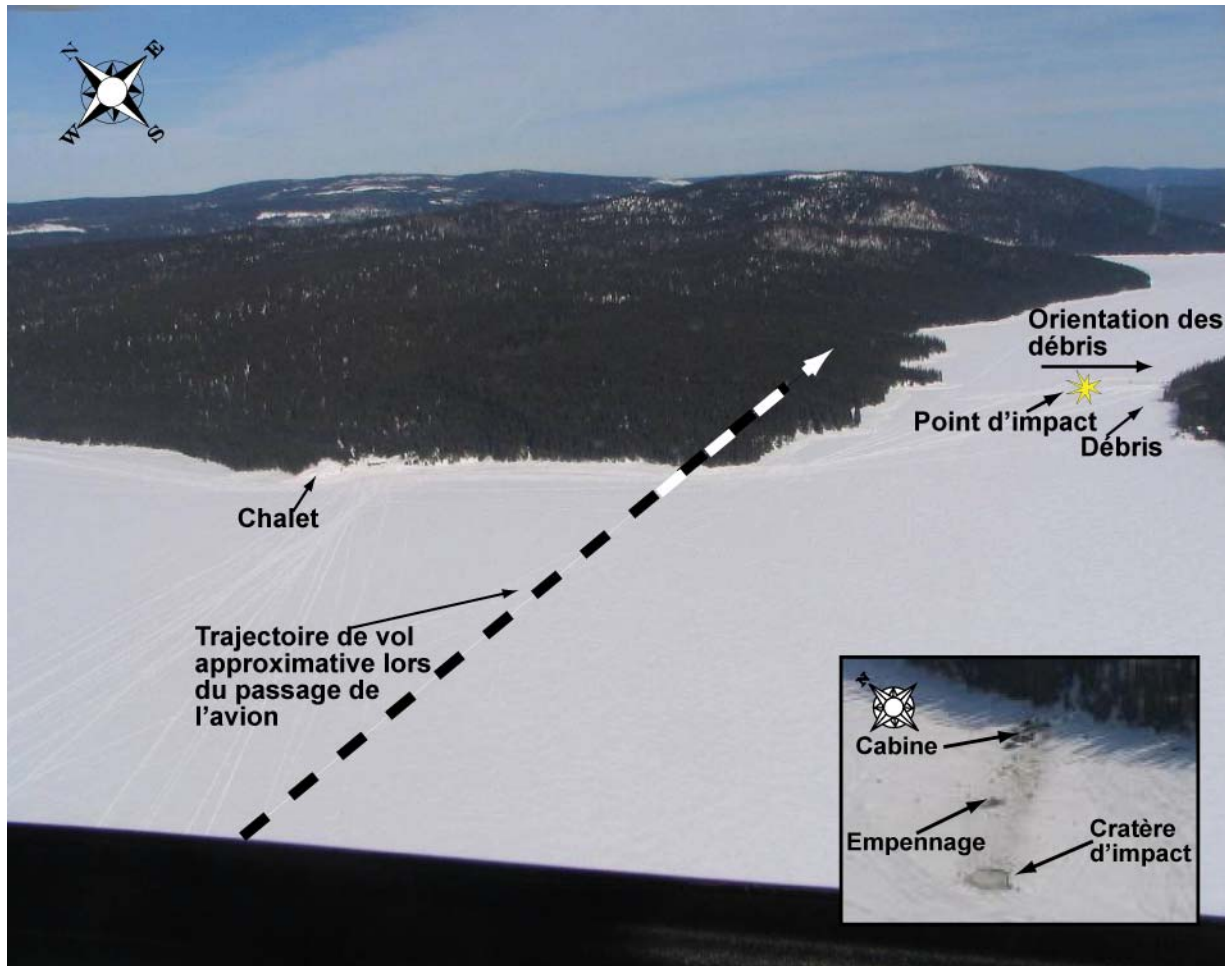
Figure 1. Vue aérienne du site de l'accident

L'avion s'est écrasé sur la surface gelée du Grand lac Germain dans la baie sud-est située à une altitude de 1780 pieds ASL. L'avion a percuté la surface gelée du lac à 525 pieds à l'est de la rive qu'il survolait et à 275 pieds à l'ouest d'une île située au centre de la baie. Le bimoteur s'est écrasé à environ 2300 pieds au nord-est du chalet et 1600 pieds après avoir disparu derrière les arbres. L'appareil a traversé la première couche de glace d'une épaisseur d'environ deux pouces puis a rebondi au contact de la deuxième couche de glace. L'impact a laissé un cratère de 30 pieds de circonférence.

L'avion a heurté la surface gelée avec un cap au 117°M , soit 14° par rapport à la trajectoire de désintégration. L'analyse photogrammétrique du cratère a permis d'établir que l'avion a percuté la surface gelée du lac légèrement incliné vers la droite avec le nez légèrement cabré. La pente de la trajectoire de vol était d'environ 18° en descente.

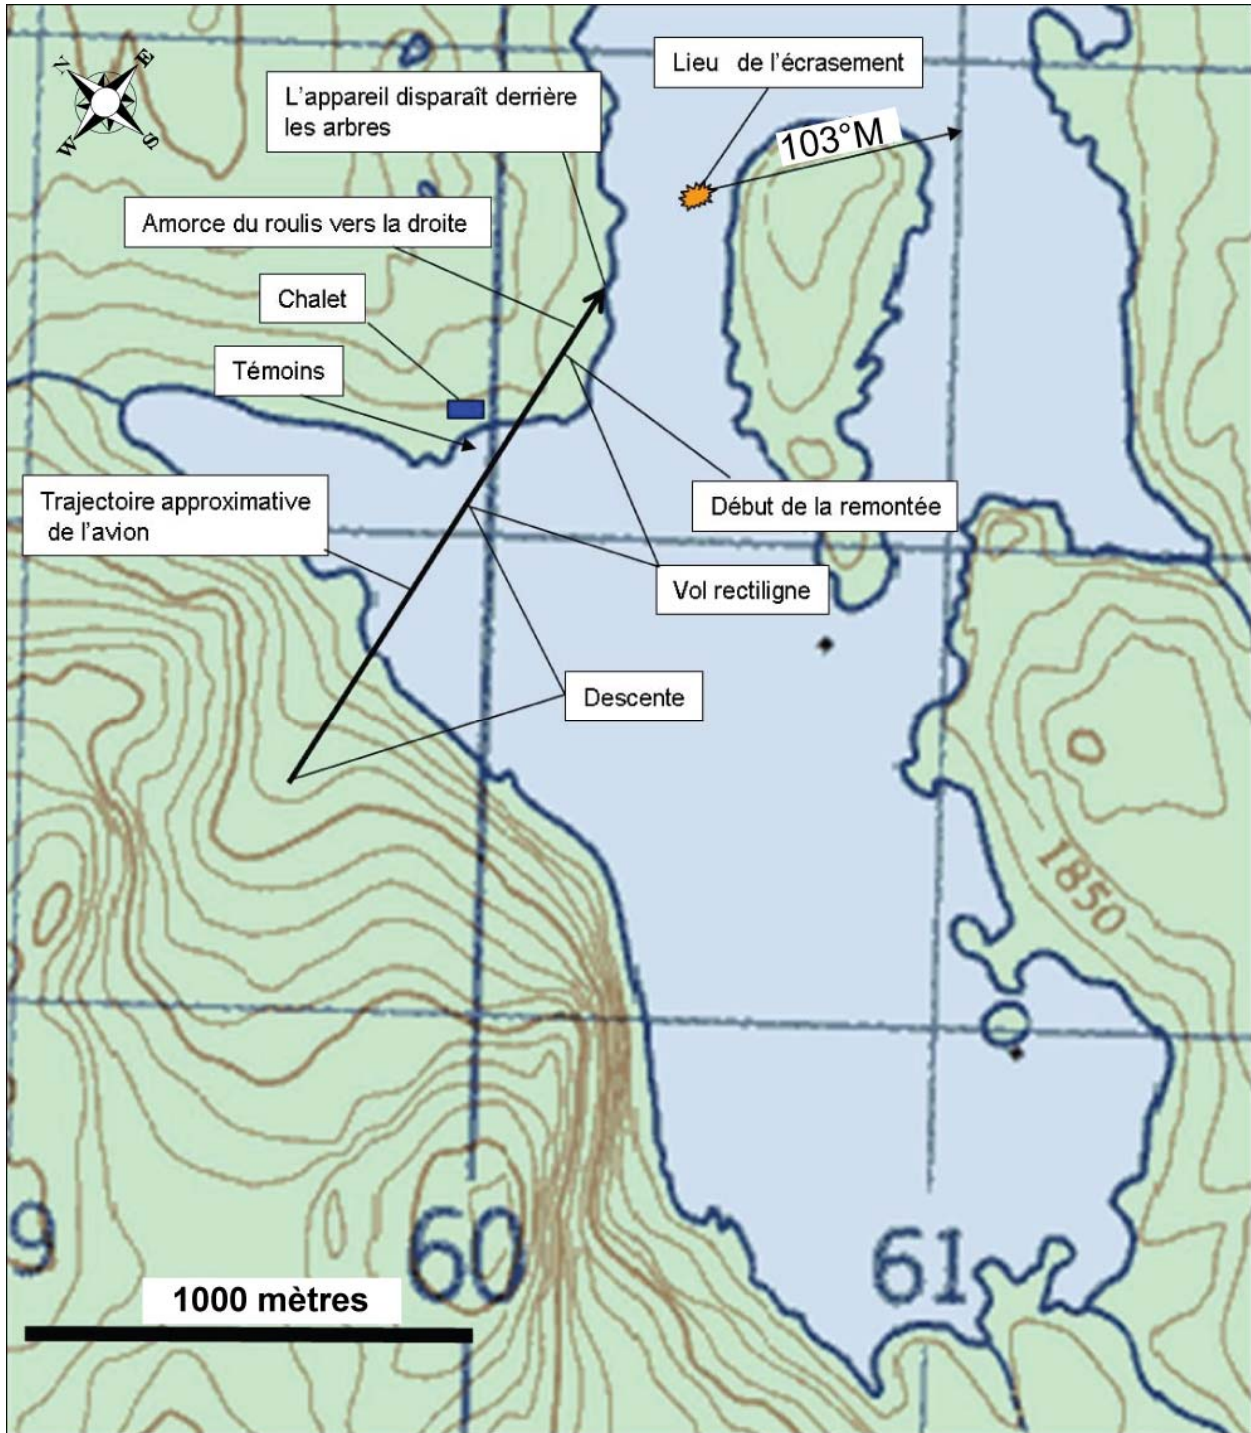
Annexe A – Trajectoire approximative de l'appareil

Il n'a pas été possible de déterminer avec exactitude la trajectoire de vol du C-FTIW. Toutefois, l'information disponible a permis d'établir que l'appareil volait en direction nord-est à une altitude située entre 100 et 300 pieds avant d'amorcer une remontée et un virage à droite. Quelques secondes plus tard, l'appareil a décroché et s'est écrasé à environ 600 pieds plus loin, dans une assiette légèrement cabrée et faiblement inclinée à droite.

L'information recueillie n'a pas permis d'établir de quel côté l'appareil s'est incliné avant de s'écraser. L'analyse des données a permis de clarifier cette ambiguïté. Si l'appareil avait été fortement incliné à gauche, les forces aérodynamiques auraient précipité l'appareil à gauche de sa trajectoire, soit à l'ouest du lac, et l'avion se serait écrasé dans les arbres. L'assiette de l'aéronef au moment de l'impact et les marques au sol indiquent que les forces agissant sur l'avion étaient dirigées vers la droite. Pour cette raison, on a conclu que l'appareil était incliné à droite avant de disparaître derrière les arbres. En conséquence, il est raisonnable de penser que le pilote a effectué un virage à droite au terme du passage à basse altitude pour se rendre à Wabush.
