## RAPPORT D'ENQUÊTE AÉRONAUTIQUE A10Q0019

**FEU DE LA CABINE**

**DU BEECH 200 C-FSKQ  
EXPLOITÉ PAR SKY JET M.G. INC.  
À L'AÉROPORT DE SEPT-ÎLES (QUÉBEC)  
LE 2 JANVIER 2010**

Numéro du rapport A10Q0019

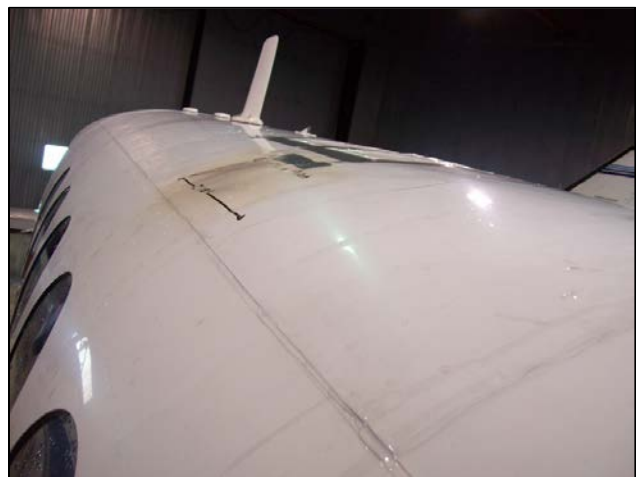
Le feu s'est déclaré à la station 236<sup>3</sup>, au-dessus de la cabine, du côté gauche. L'appareil a subi des dommages importants au revêtement extérieur entre les stations 236.25 et 246.75 du côté gauche, sur le dessus de la cabine (voir la photo 1). Suite à l'incident, une partie du revêtement extérieur a dû être remplacée ainsi que tout le matériau isolant et les blocs d'alimentation électrique des lumières fluorescentes ont été changés par des modèles plus récents.

**Photo 1.** Dommages vus de l'extérieur

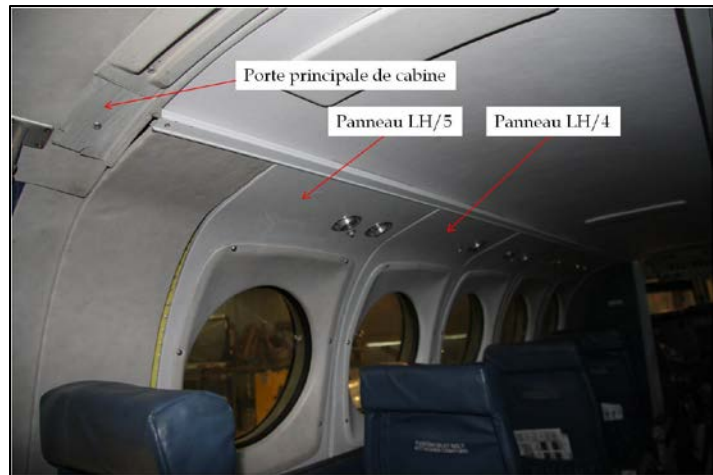
porte principale du côté gauche, alors que le panneau LH/4 est adjacent au premier, vers l'avant de l'appareil (voir la photo 2). Ces deux panneaux ont été acheminés au laboratoire du BST à Ottawa afin de déterminer l'origine de l'incendie.

**Photo 2.** Localisation des panneaux de revêtement intérieur non endommagés

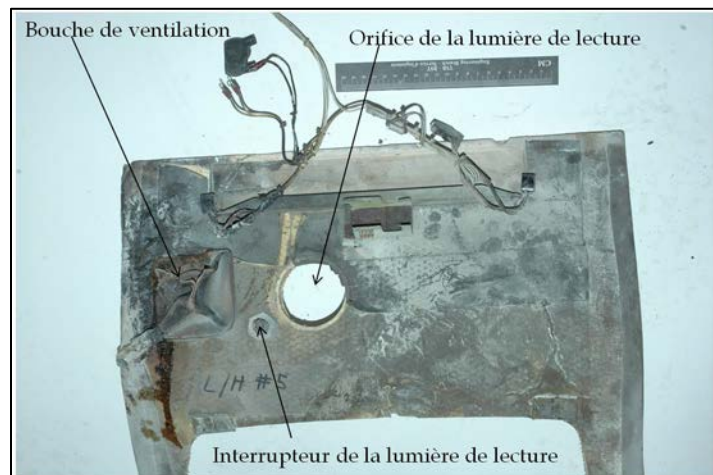
Le coin supérieur gauche du panneau LH/5 a été légèrement incendié. Le boîtier en plastique de la bouche de ventilation servant à distribuer l'air était entièrement fondu ainsi que l'isolant des fils. Il y avait un dépôt de suie sur une grande partie de la section supérieure du panneau (voir la photo 3). Une bande de tissu sur le côté gauche supérieur a été partiellement incendiée et une grande partie de la bande située en haut du panneau était recouverte de suie. Le devant du panneau n'avait aucune trace de brûlure. Les fils endommagés par l'incendie ne démontraient aucune preuve de brûlures causées par un arc électrique.

**Photo 3.** Intérieur du panneau LH/5

Les dommages subis par le bloc d'alimentation électrique du panneau numéro LH/5 apparaissent comme étant des dommages physiques, mais pas électriques puisqu'on n'a pas découvert de preuve d'arc électrique ou de surchauffe. De plus, il n'y avait pas d'arc électrique sur les fils alimentant le bloc, mais uniquement de la saleté sur le côté près du panneau LH/4. Ainsi, il est peu probable que le feu ait pris naissance dans le panneau LH/5.

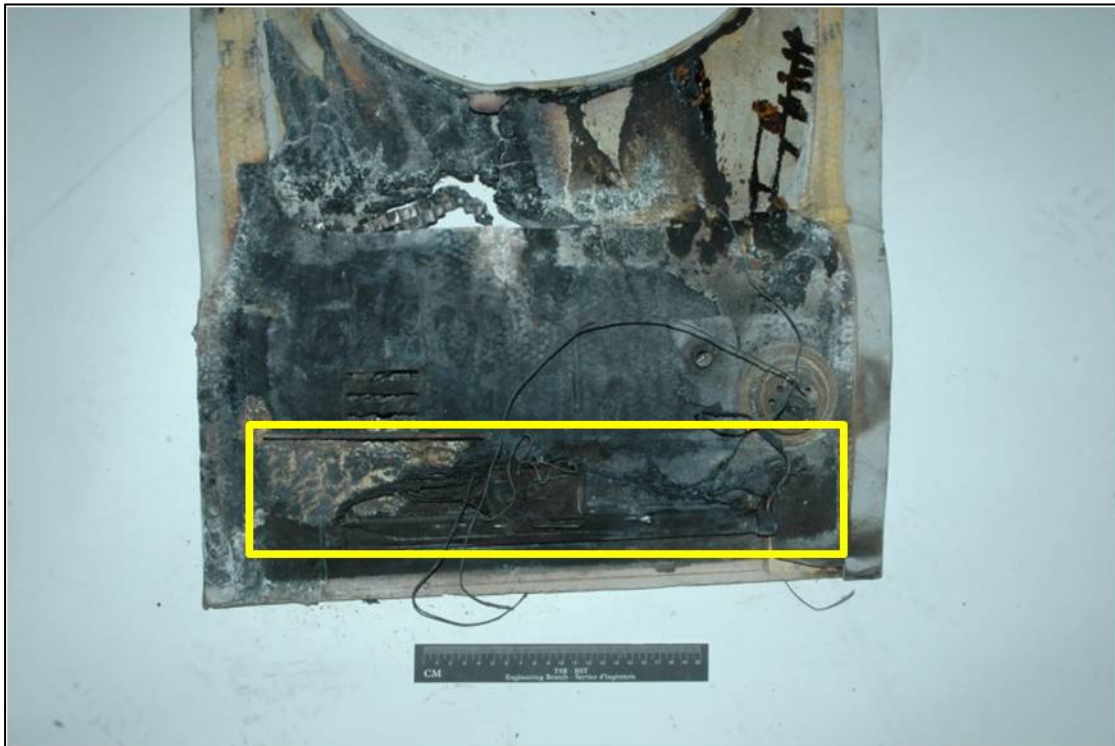
La majorité de la partie supérieure du panneau LH/4 a été endommagée par l'incendie, sur le devant et à l'arrière. Certaines parties étaient fondues à un point tel que l'on pouvait apercevoir des perforations dans le panneau (voir la photo 4).

Le bloc d'alimentation électrique de la lumière fluorescente du panneau LH/4 était largement brûlé et fondu. En raison de sa forme, sa taille et son type de connexion, on a établi une similarité avec le bloc d'alimentation électrique du panneau LH/5. Toutefois, aucun étiquetage permettant de l'identifier formellement n'a été retrouvé. Le connecteur de fils en plastique était fondu, mais il était toujours attaché au connecteur du bloc d'alimentation électrique de la lumière fluorescente. Le bloc d'alimentation électrique a été enlevé de son support et les fils ont été coupés afin d'être examinés. Les contacts numéro 1 et 2 étaient manquants, seule la fibre de verre de la carte du circuit imprimé est demeurée relativement intacte alors que le reste avait brûlé. Le métal constituant le contact numéro 1 du connecteur avait fondu en boule, correspondant à un dommage causé par un arc électrique.

**Photo 4.** Panneau LH/4 indiquant le lieu du bloc d'alimentation fondu et brûlé

Par contre, on a découvert un arc électrique entre les contacts du bloc d'alimentation électrique du panneau LH/4 et le connecteur. Il est probable que le feu ait pris naissance sur le connecteur. Il y aurait eu suffisamment de chaleur pour enflammer la bande de tissu localisée près du bloc d'alimentation électrique. Lorsque la bande de tissu s'est enflammée, la flamme s'est propagée pour atteindre successivement la bouche d'aération, la faire fondre et la brûler complètement.
