**RAPPORT D'ENQUÊTE FERROVIAIRE  
R11W0247**

**MOUVEMENT QUI DÉPASSE SA  
ZONE DE CIRCULATION AUTORISÉE**

**VIA RAIL CANADA INC.  
TRAIN DE VOYAGEURS 692  
POINT MILLIAIRE 32,73, SUBDIVISION TOGO  
MEHARRY (MANITOBA)  
LE 29 OCTOBRE 2011**

Rapport numéro R11W0247

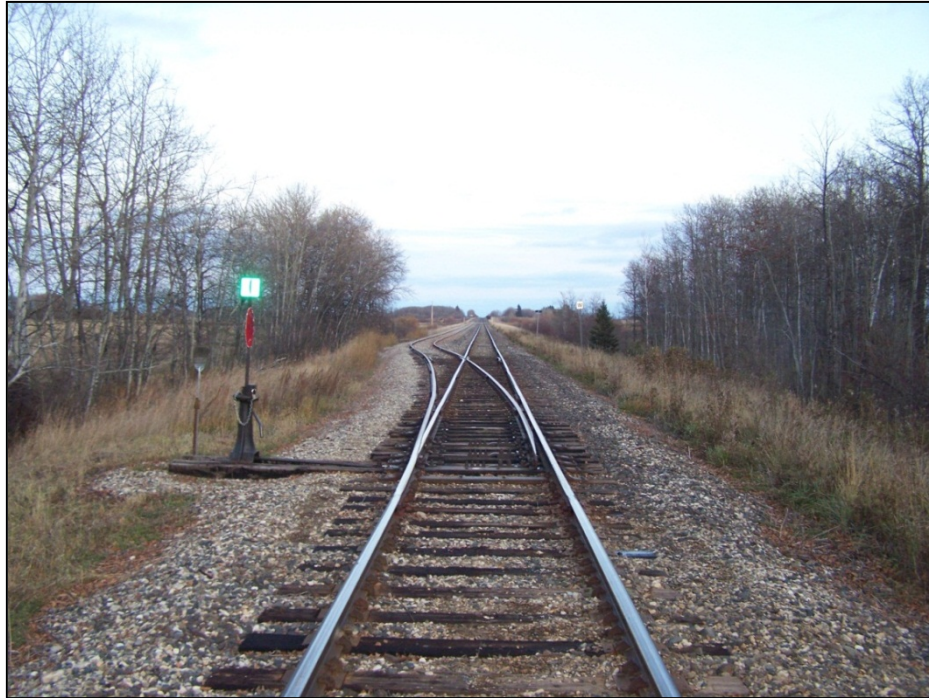
Dans cet incident, Meharry était la septième gare que rencontrait le VIA 692 sur la subdivision Togo. À l'approche de l'aiguillage ouest de la voie d'évitement à Meharry (photo 1), plusieurs indices visuels permettaient de repérer celle-ci, notamment :

**Photo 1.** Aiguillage ouest de la voie d'évitement à Meharry (vue en direction est)

wagon-tombereau qui s’y trouvait, les aiguillages à manoeuvre manuelle à chaque extrémité de la voie d’évitement de Meharry, les poteaux milliaires et le poteau commandant de siffler. Cependant, aucun de ces indices visuels ni la feuille de libération écrite n’ont déclenché un rappel des instructions du CCF ni alerté les membres de l’équipe de train au fait qu’elle poursuivait sa route sur la voie principale plutôt que d’entrer dans la voie d’évitement pour s’y arrêter et attendre l’arrivée du CN 853.
