## **RAPPORT D'ENQUÊTE SUR ACCIDENT MARITIME**

### **NAUFRAGE**

**DU NAVIRE DE PÊCHE «NADINE»  
GOLFE DU SAINT-LAURENT  
16 DÉCEMBRE 1990**

**RAPPORT NUMÉRO M90L3034**

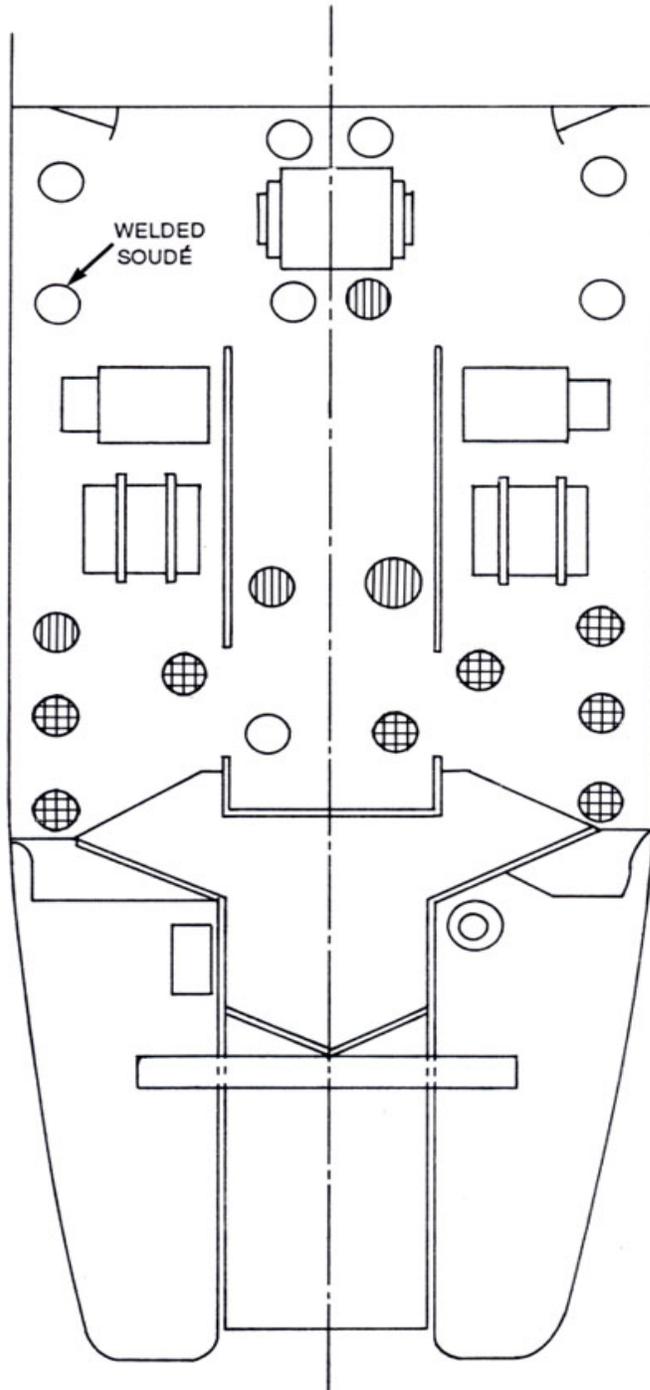
*Annexe N - Condition des couvercles et des trous à poisson après le renflouement*

- ⊗ SILICONE APPLIED  
SILICONE APPLIQUÉ
- ▨ TRACES OF SILICONE FOUND  
TRACES DE SILICONE RETROUVÉES
- NO SILICONE FOUND  
AUCUNE TRACE DE SILICONE

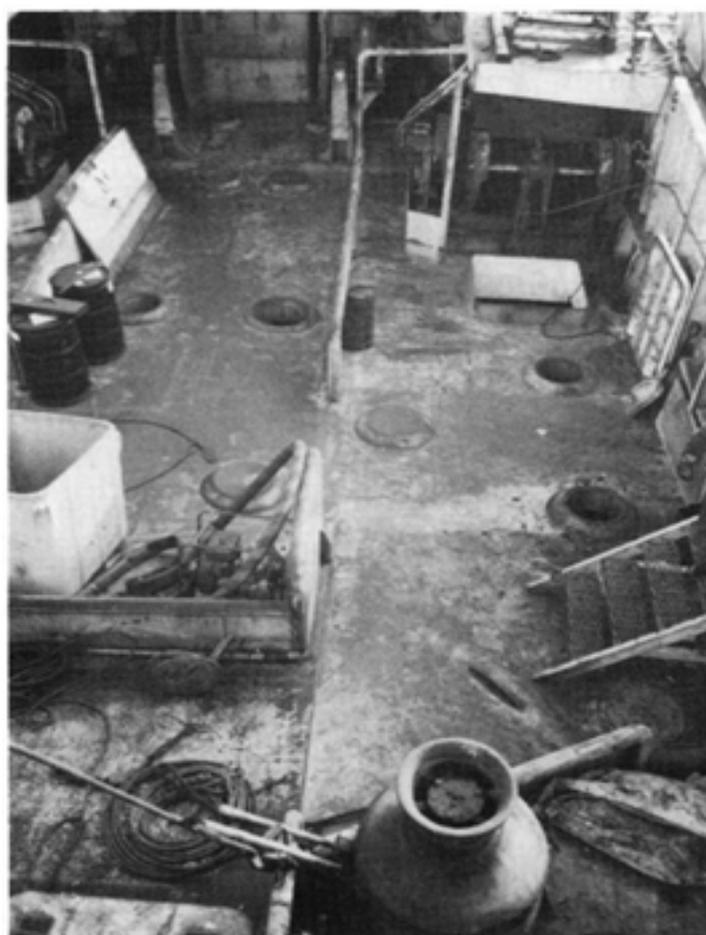
Main deck looking forward towards port bow. Note open manholes and door to port of winch drum.

Pont principal, vue vers l'avant bâbord. À remarquer, les trous à poisson et la porte ouverte à bâbord du tambour de treuil.

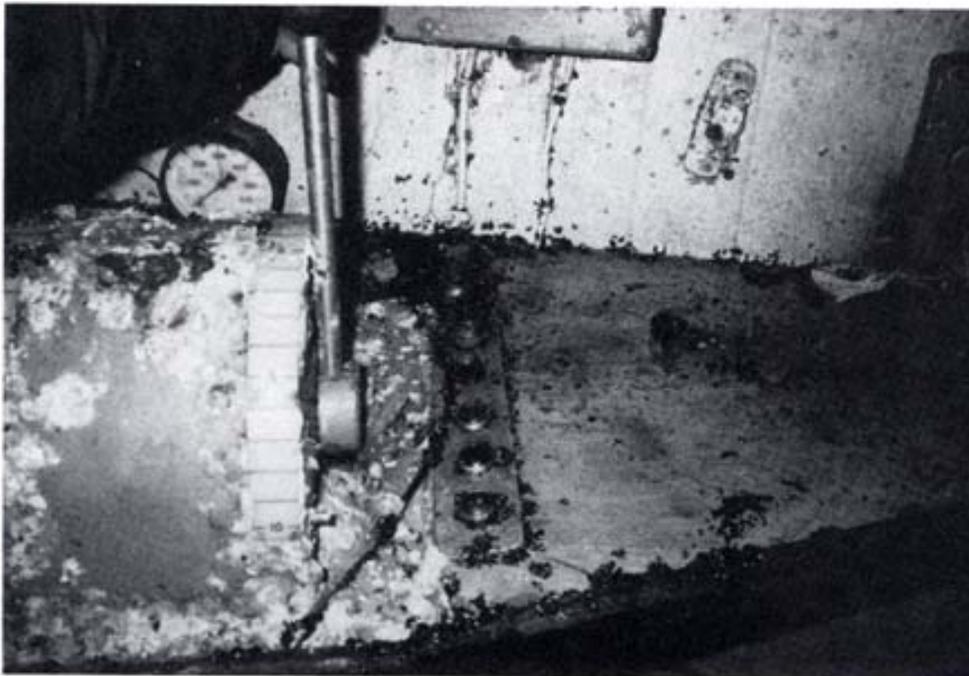
Push-buttons to the right of bridge control. Note absence of labels.

Boutons-poussoir au droit de la commande-passerelle. À remarquer l'absence d'étiquettes.

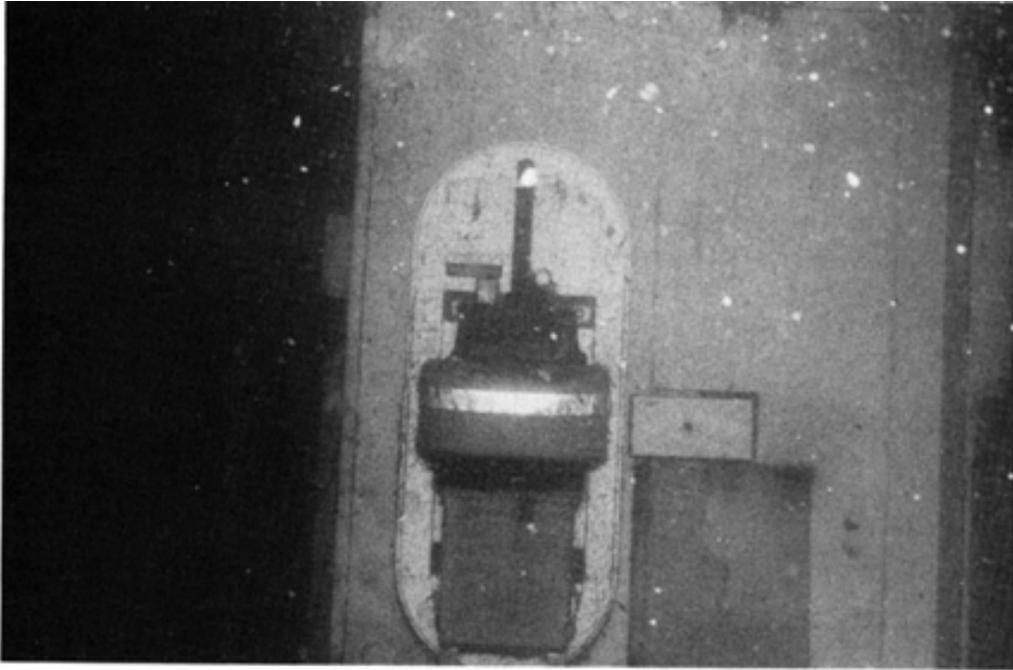
Class II EPIRB, located in the wheel-house, photographed underwater.

Photo prise sous l'eau montrant une RLS de classe II placée dans la timonerie.

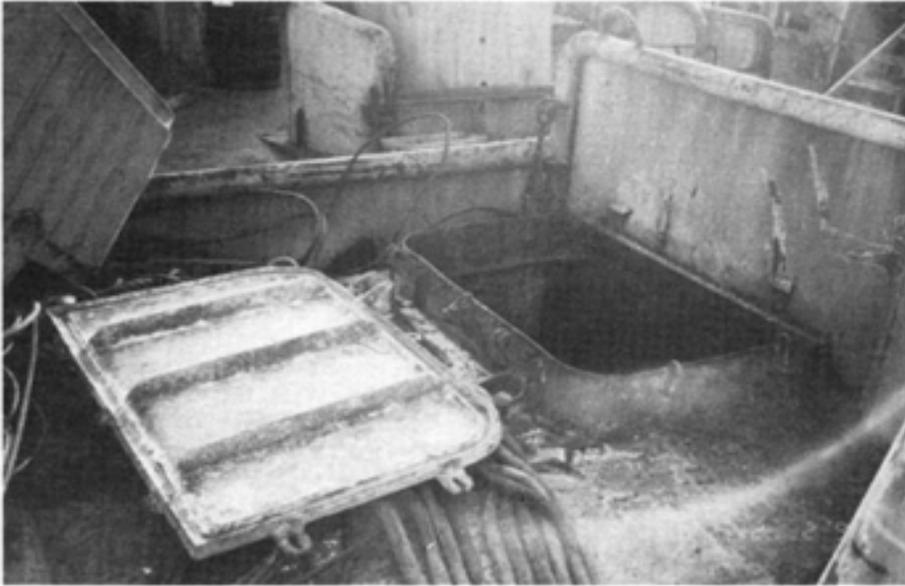
Lazaret scuttle cover.

Panneau de l'écouillon de la cambuse.

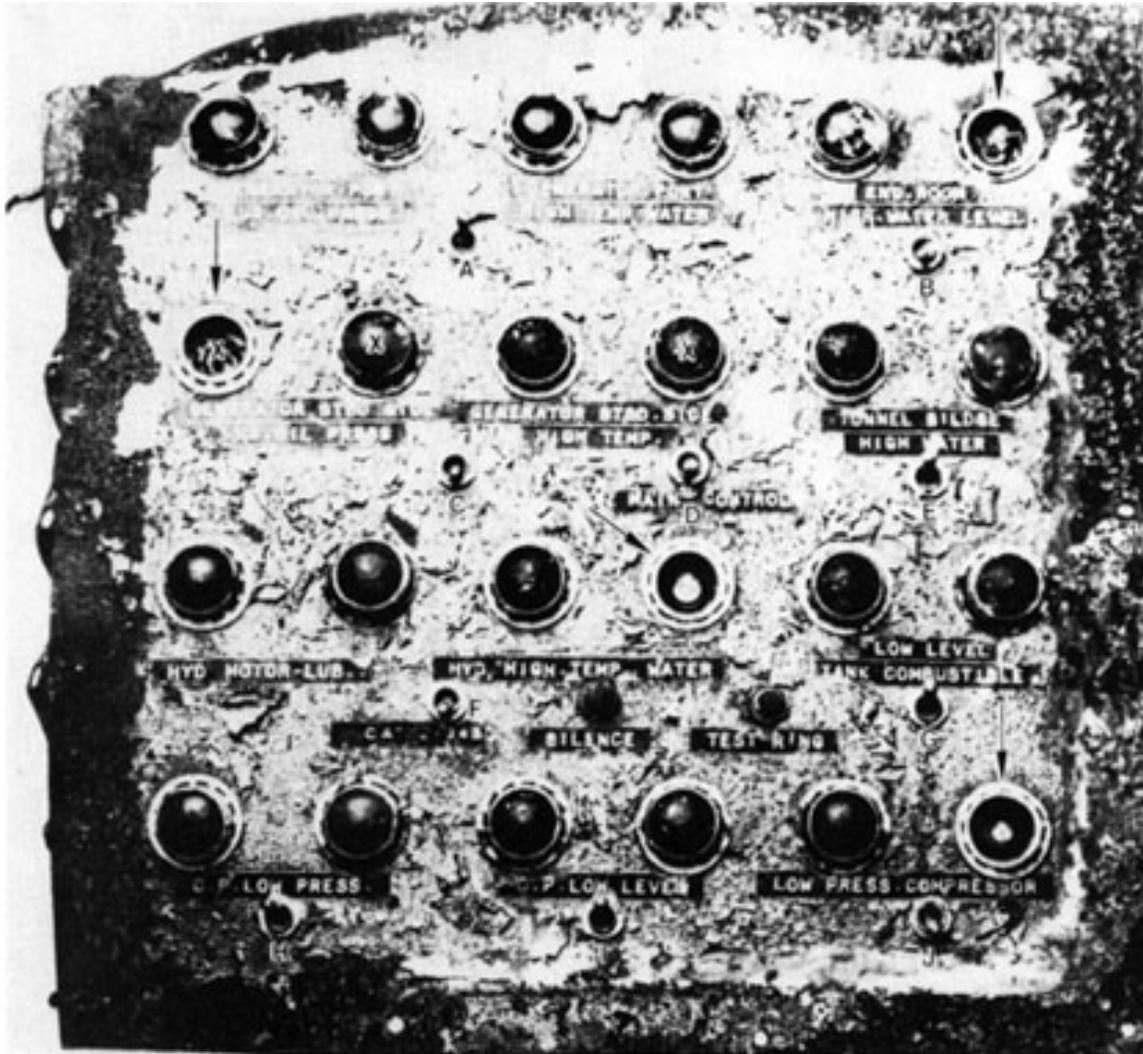
Front view of the alarm panel as recovered from sunken vessel and received by TSB laboratory. Switches are indicated by letters A-J. Arrows indicate missing lamp caps. The "X" indicates the sockets without lamps.

Vue de face du tableau d'alarme récupéré du navire submergé et envoyé au laboratoire technique du BST. Les commutateurs sont identifiés par les lettres A à J. Les flèches indiquent les cabochons de voyants manquants. Les "X" indiquent les douilles sans ampoule.
