RAPPORT D'ENQUÊTE AÉRONAUTIQUE A08O0035

SORTIE EN BOUT DE PISTE

**DU BOEING 737-700 C-GLWS
DE WESTJET AIRLINES
À OTTAWA (ONTARIO)
LE 17 FÉVRIER 2008**

Rapport numéro A08O0035

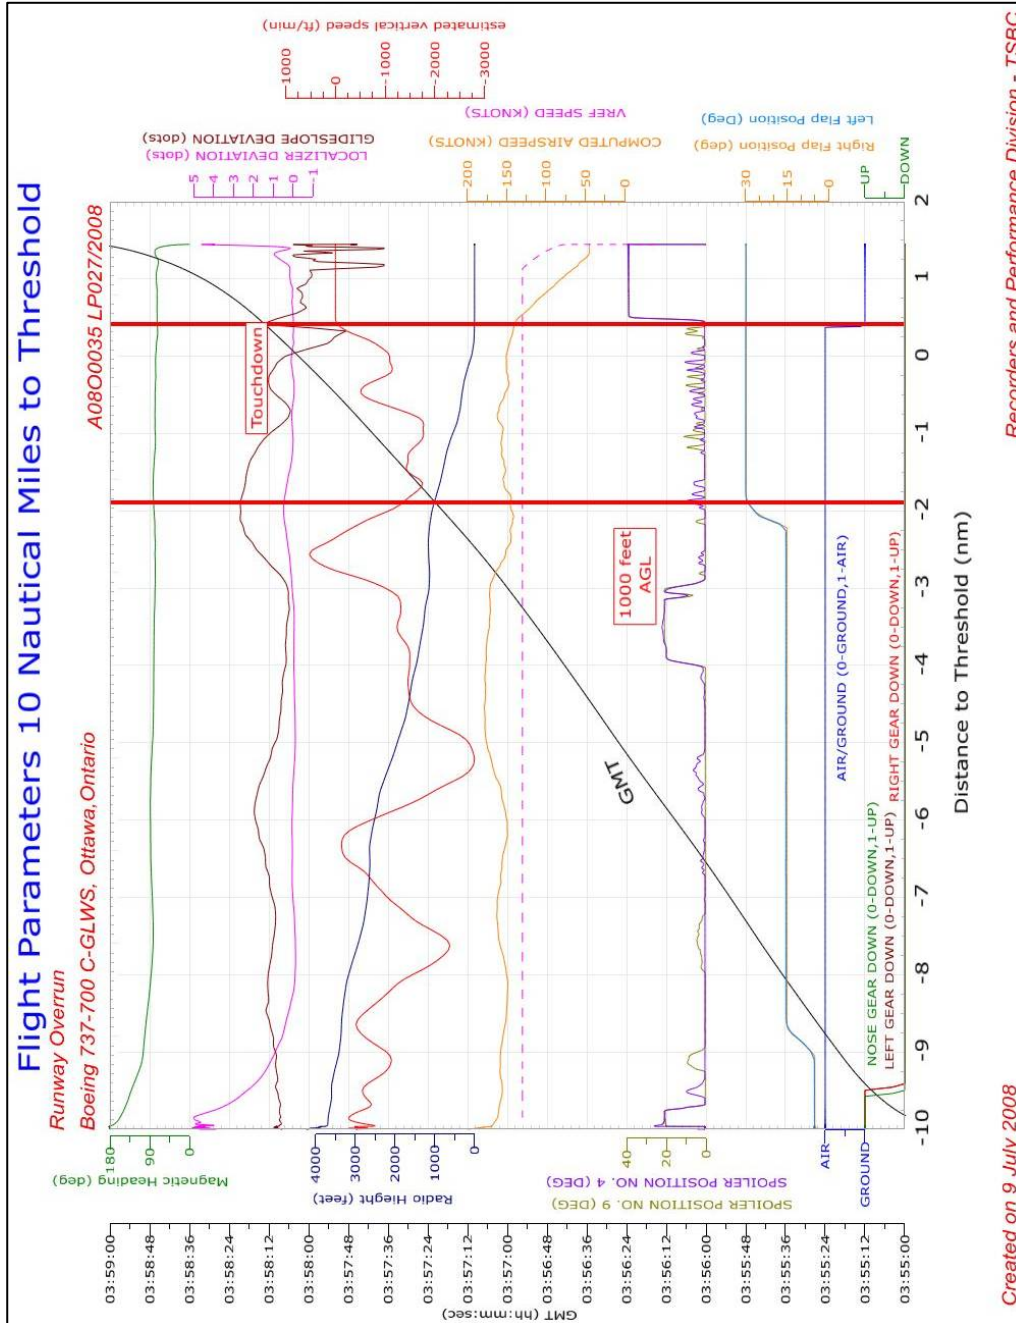
Annexe D – Tracé de l'enregistreur de données de vol couvrant les 10 derniers milles marins

À 22 h 56 min 32, il y a eu interception de la trajectoire de descente et, conformément aux procédures d'utilisation normalisées (SOP) de la compagnie, les volets auraient dû être réglés sur 30. Toutefois, la vitesse de l'avion était trop élevée pour un tel réglage, et les aérofreins ont été déployés afin de réduire la vitesse. L'équipage n'avait pas encore contacté la tour d'Ottawa et, à 22 h 57 min 6, cette dernière a demandé à WJA 846 s'il était sur la fréquence. S'en est suivi un échange de communications de 20 secondes au cours duquel plusieurs activités se sont déroulées simultanément dans le poste de pilotage. L'équipage de WJA 846 a fait savoir qu'il était aux prises avec un fort vent arrière et qu'il lui faudrait peut-être remettre les gaz. À environ 1500 pieds au-dessus du sol (agl), l'équipage a débrayé le pilote automatique afin de se mettre en palier et de réduire la vitesse pour pouvoir régler les volets sur 30. Puis les aérofreins ont été rentrés sans être réarmés en prévision de l'atterrissage, et les volets ont été réglés sur 30. En approche finale, la vitesse a varié entre 145 et 177 nœuds (voir l'Annexe D – Tracé de l'enregistreur de données de vol couvrant les 10 derniers milles marins).
