**RAPPORT D'ENQUÊTE AÉRONAUTIQUE**  
**A08O0168**

**PERTE DE MAÎTRISE ET COLLISION AVEC LE RELIEF**

**DU VAN'S RV-3B C-GJIF**  
**À L'AÉROPORT RÉGIONAL LAKE SIMCOE**  
**DE BARRIE-ORILLIA (ONTARIO)**  
**LE 6 JUILLET 2008**

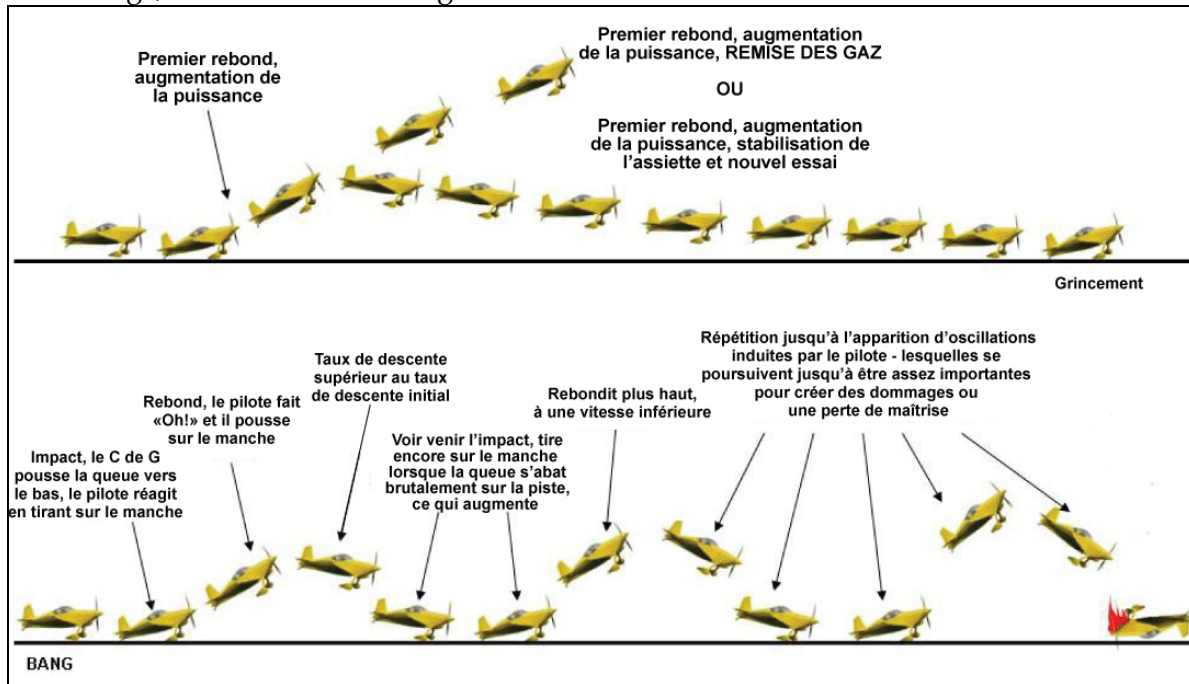
Figure 2. Atterrissage avec rebond d'un avion à train classique (Adapté avec la permission de George McQueen)

piqué et à vitesse excessive<sup>5</sup>. L'atterrissage sur les roues principales crée un moment de tangage en cabré, lequel, s'il n'est pas maîtrisé, produit une assiette en tangage supérieure, un angle d'attaque plus important et une portance supérieure. Par conséquent, l'avion décolle et monte. La réaction du pilote pour réduire l'angle de tangage consiste à pousser sur le manche, ce qui renforce l'effet de la stabilité naturelle de l'avion et fait atterrir l'avion une seconde fois à un taux de descente supérieur et avec une plus grande tendance à rebondir que lors du premier atterrissage, comme l'illustre la figure 2.

Après le rebond de l'avion au premier toucher des roues, l'absence d'augmentation de la puissance indique que le pilote a tenté de poursuivre l'atterrissage en utilisant la vitesse existante de l'avion. Mais il a involontairement provoqué une oscillation induite par le pilote, laquelle s'est traduite par un deuxième rebond plus important et, peut-être, un troisième. Par la suite, il semble que l'augmentation de la puissance après le dernier rebond ait été une tentative de remise des gaz, mais le régime du moteur de l'avion était trop bas pour que le pilote sorte du cabré et évite un impact qui dépassait les limites de conception du train. En somme, la tentative de remise des gaz a eu lieu trop tard pour pouvoir réussir; l'enquête n'a cependant pas permis d'établir avec exactitude pourquoi cette tentative n'avait pas eu lieu plus tôt. En raison du taux de descente élevé au moment de l'impact, le train s'est affaissé et a perforé le réservoir carburant, ce qui a provoqué une fuite de carburant et l'inflammation de ce dernier sous l'effet de la pipe chaude d'échappement direct. Bien qu'il aurait été possible de survivre à l'impact, ce dernier a entraîné une incapacité du pilote qui l'a empêché d'évacuer l'avion avant de succomber à l'inhalation de fumée.

1. En approche et probablement à l'atterrissage, l'avion avait une vitesse supérieure à la normale, ce qui a provoqué un rebond au toucher des roues.
2. Le pilote a tenté de poursuivre l'atterrissage sans corriger le rebond comme il aurait fallu, ce qui a donné lieu à un autre rebond de l'avion, puis à un impact avec le sol à un taux de descente qui dépassait les limites de conception du train d'atterrissage. Par conséquent, le train s'est affaissé, un réservoir de carburant a été perforé et un incendie s'est déclaré après l'impact.
3. Il était possible de survivre à l'écrasement, mais le pilote, victime d'une incapacité sous la force de l'impact, n'a pas été en mesure d'évacuer le poste de pilotage et il a succombé par inhalation de la fumée produite par l'incendie qui s'était déclaré après l'impact.

- augmenter la puissance et remettre les gaz;
- si la longueur de piste est suffisante, après le premier rebond, augmenter la puissance et mettre l'avion en palier, puis réduire la puissance et refaire un arrondi à mesure que la vitesse diminue, afin d'effectuer un atterrissage acceptable;
- laisser le rebond se poursuivre malgré les risques de dommages.
