**RAPPORT D'ENQUÊTE AÉRONAUTIQUE
A08O0233**

**DESCENTE NON COMMANDÉE ET
COLLISION AVEC LE RELIEF**

**DU CESSNA 172P C-GHSQ
À 7 NM À L'OUEST DE SHELBURNE (ONTARIO)
LE 1^{ER} SEPTEMBRE 2008**

Rapport numéro A08O0233

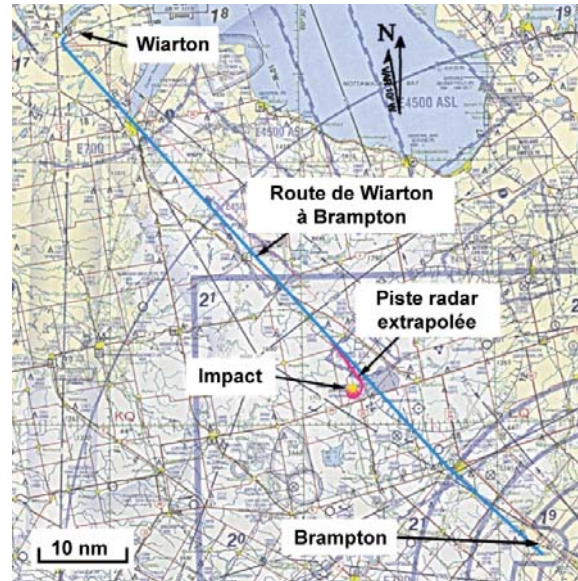
À 23 h 11, C-GHSQ a quitté CNC3 et a atterri à CYKZ à 23 h 41. À 23 h 57, le pilote et ses passagers sont entrés dans les installations de simulation de vol du Collège Seneca et ont utilisé les simulateurs de vol pendant environ une heure. À 1 h 27, C-GHSQ a décollé et s'est rendu à l'aéroport régional de Barrie-Orillia - lac Simcoe (CNB9), en Ontario, où il a atterri et a passé environ 30 minutes au sol. Il s'est ensuite envolé vers l'aéroport de Wiarton (CYVV), en Ontario, y a atterri et a passé un peu de temps au sol. C-GHSQ a quitté CYVV vers 3 h 50. Le lieu de l'écrasement se situait juste au-delà de la moitié du trajet entre CYVV et CNC3 (voir la figure 1).

Figure 1. Route de C-GHSQ et lieu de l'écrasement

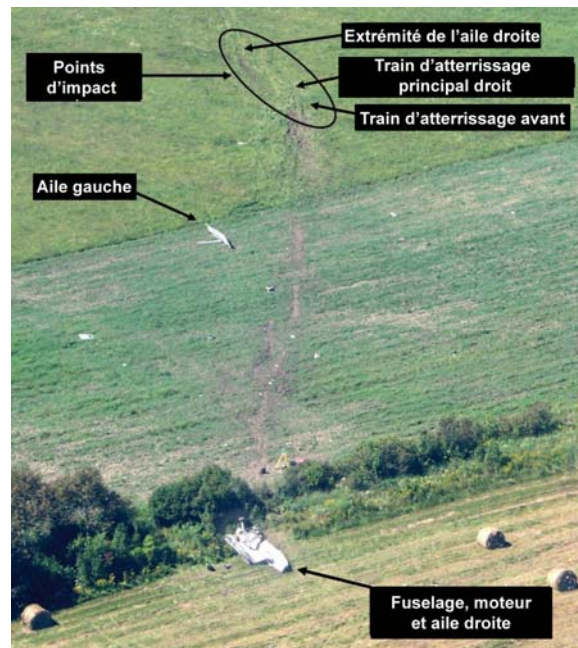
L'avion a percuté le relief cap à l'est, incliné d'environ 45° à droite, dans un piqué de 7° à 8° degrés et à une vitesse de 140 nœuds. D'après les empreintes laissées au sol, l'aile droite de l'appareil a touché le sol en premier, suivie de la roue principale droite et, ensuite, de la roue avant. L'avion est parti en tonneau et a commencé à se rompre. L'aile gauche s'est détachée du fuselage à environ 200 pieds du premier point de contact. L'épave principale, qui se composait du fuselage et de l'aile droite, gisait à environ 430 pieds du point de contact initial. Différentes pièces du poste de pilotage, des morceaux d'aile, des portes et le train d'atterrissage ont été retrouvés tout le long du sillon laissé par l'impact. L'avion a été détruit (voir la photo 1).

Photo 1. Lieu de l'écrasement de C-GHSQ

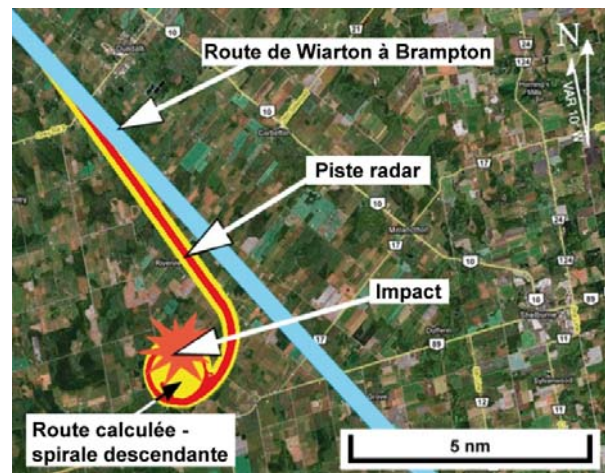
Selon les données radar de la trajectoire de vol, l'avion a essentiellement été en vol rectiligne en palier entre CYVV et CNC3 jusqu'à 4 h 24 min 30, moment où il y a eu un changement apparent dans la trajectoire de vol (voir la figure 2). Le reste des données radar a montré un virage vers la droite et le début d'une descente. La trajectoire de vol a été reconstituée à partir de ce point jusqu'à l'impact en supposant aucun changement à l'égard de l'état compensé de l'appareil (c'est-à-dire qu'il n'y a pas eu de changement de la puissance du moteur ni des efforts aux commandes) et un petit réglage en fonction du vent et de l'angle de la trajectoire de vol initiale. La trajectoire de vol résultante apparaît à la figure 3.

Figure 2. Lieu de l'écrasement de C-GHSQ

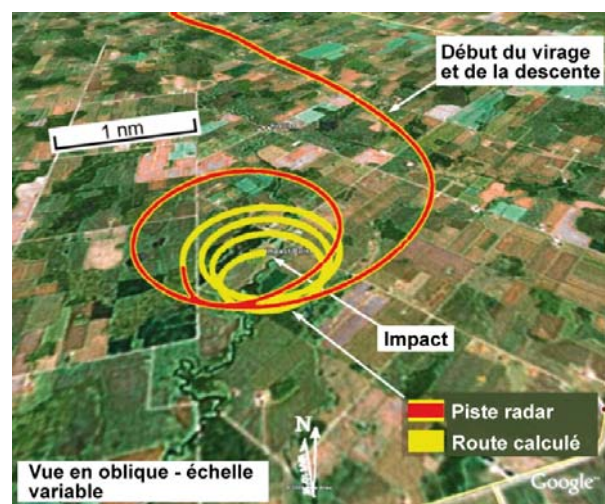
Figure 3. Trajectoire de vol finale de C-GHSQ

L'analyse a permis de déterminer que le changement de la trajectoire de vol correspondait au fait que le pilote avait cessé de solliciter les commandes d'inclinaison latérale et de direction nécessaires pour maintenir le cap de l'avion. Lorsque l'avion s'est mis à dévier de son azimut initial et de son inclinaison originale, sa stabilité naturelle aurait fait en sorte que sa vitesse verticale de descente aurait augmenté au fur et à mesure que le virage augmentait, ce qui est caractéristique de la stabilité en spirale sans intervention du pilote. L'analyse de la trajectoire de vol a déterminé que, sans aucune action du pilote sur les commandes, l'avion aurait continué sa descente en spirale à partir de sa dernière position enregistrée par le radar jusqu'au point où il a percuté le relief. De plus, l'analyse a permis de prédire exactement l'endroit, le cap et l'assiette de l'avion au moment de l'impact.
