RAPPORT D'ENQUÊTE AÉRONAUTIQUE A08P0011

**PUISSANCE LIMITÉE ET ATERRISSAGE BRUTAL
DE L'HÉLICOPTÈRE EUROCOPTER AS 350-B3 N530NA
EXPLOITÉ PAR PRISM HELICOPTERS LIMITED
À 2 nm à L'OUEST DE
PITT MEADOWS (COLOMBIE-BRITANNIQUE)
LE 10 JANVIER 2008**

Rapport numéro A08P0011

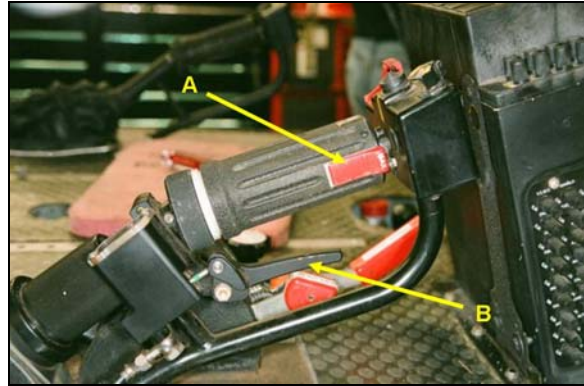
La commande montée à l'intention d'un deuxième pilote assis dans le siège avant gauche n'était pas la même que celle qui se trouvait près du siège droit. Le levier du collectif normal du pilote (à droite) est doté d'un dispositif permettant de verrouiller la poignée de débit que l'on nomme le « flight notch » (cran de vol) dans le manuel de vol du giravion (voir la Photo 1). En cas d'urgence, il faut dégager le cran pour pouvoir contrôler manuellement le débit carburant, quel que soit le réglage de la puissance. La poignée de commande du siège gauche n'est pas équipée d'un dispositif de verrouillage (voir la Photo 2). Les modèles plus récents de l'hélicoptère AS 350-B3 sont dotés d'un dispositif électrique qui dégage automatiquement le cran si le mode manuel (MANUAL MODE) est sélectionné ou si le voyant rouge GOV s'allume.

Photo 1. Levier du collectif du siège droit sur lequel on remarque le cran de verrouillage de la poignée (A) et le commutateur de largage de la charge (B).

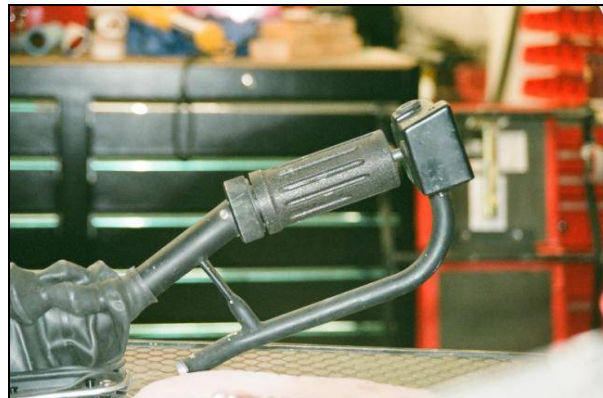
Photo 2. Levier du collectif du siège gauche.

Le levier du collectif du siège gauche n'était pas muni d'un mécanisme de déverrouillage de la poignée des gaz. Par conséquent, le pilote aux commandes n'a pas pu procéder au contrôle manuel de la poignée des gaz. Le débit carburant ne suffisait pas à fournir la puissance nécessaire pour freiner la vitesse de descente, et l'hélicoptère a fait un atterrissage brutal.

2. Le levier du collectif du siège gauche n'était pas muni d'un mécanisme de déverrouillage de la poignée des gaz. Par conséquent, le commandant de bord n'a pas pu régler manuellement la poignée des gaz et freiner la vitesse de descente de l'hélicoptère.

- 1. The left seat throttle control does not have the throttle lock. Newer AS350-B3 versions incorporate an electrical release that functions automatically when the red GOV light is triggered. It is recommended that the manufacturer (Eurocopter France) studies a recommended modification which incorporates an electrical release that functions automatically when the red GOV light is triggered.*

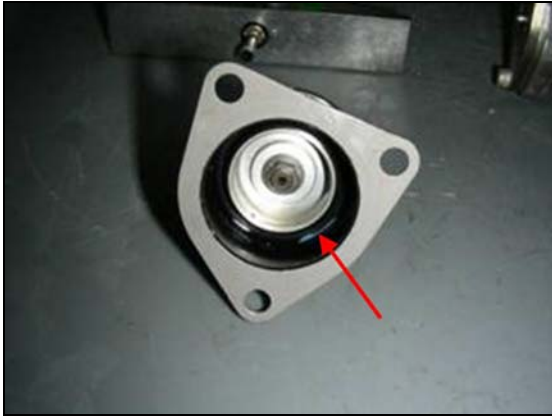
Le personnel de Turbomeca, de Thales, du BEA et du Laboratoire technique du BST a procédé au démontage et à un examen rigoureux du HMU, et ce dernier a révélé la présence d'un contaminant dans les conduites de carburant du HMU. Il a été déterminé que ce contaminant était un petit éclat du matériel constituant le joint torique qui repose sur la chambre à membrane de pression différentielle (voir la Photo 3 et la Photo 4). Aucune limaille n'avait été produite dans ce composant. Le moteur pas-à-pas et le DECU ont fait l'objet d'essais exhaustifs distincts, et aucun des résultats obtenus n'a pu justifier ce qui s'est produit. L'Annexe A présente un schéma détaillé du dispositif de dosage de carburant.

Photo 3. Débris dans la chambre à membrane de pression différentielle

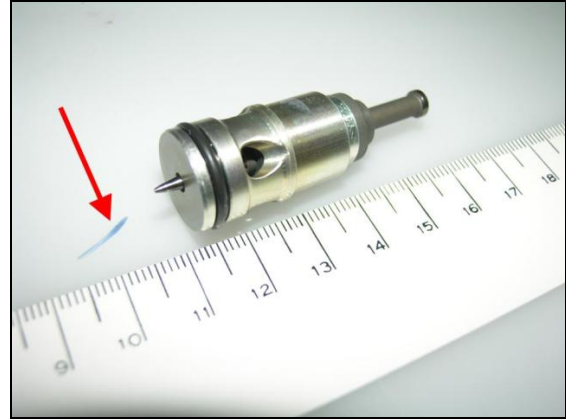
L'enquête du Laboratoire technique du BST a permis de déterminer que le fragment de couleur bleue du joint torique ne provenait pas des joints toriques montés dans le circuit. Par conséquent, celui-ci était probablement entré dans le composant durant des travaux de maintenance antérieurs ou lors de la fabrication initiale du composant.

Photo 4. Matériau de joint torique et doseur.

Un éclat de matériau de joint torique trouvé dans les conduites de carburant du HMU a peut-être obstrué le doseur de carburant. Il n'était pas assez gros pour bloquer complètement l'orifice, mais il a peut-être nui à l'ouverture et à la fermeture du doseur de carburant, si l'éclat était coincé entre l'aiguille et l'orifice. Ce problème aurait causé un écart entre les positions du résolveur et du moteur pas-à-pas et provoqué un débit carburant fixe. Le régulateur ne pouvait pas accroître le débit carburant nécessaire pour maintenir un vol stationnaire haut, et l'hélicoptère a perdu de l'altitude.

1. Le régulateur de carburant n'a pas pu accroître le débit carburant nécessaire pour maintenir un vol stationnaire haut; l'hélicoptère a perdu de l'altitude, et il a ensuite fait un atterrissage brutal. Le contaminant trouvé dans le dispositif de dosage hydromécanique (HMU) a peut-être bloqué le doseur de carburant, ce qui aurait provoqué un débit carburant fixe.
