**RAPPORT D'ENQUÊTE AÉRONAUTIQUE**  
**A08A0106**

**PERTE DE CONTRÔLE – DÉCROCHAGE / VRILLE**

**DU KITFOX IV C-GCSU**  
**À HUNTINGTON (NOUVELLE-ÉCOSSE)**  
**LE 18 AOÛT 2008**

Rapport numéro A08A0106

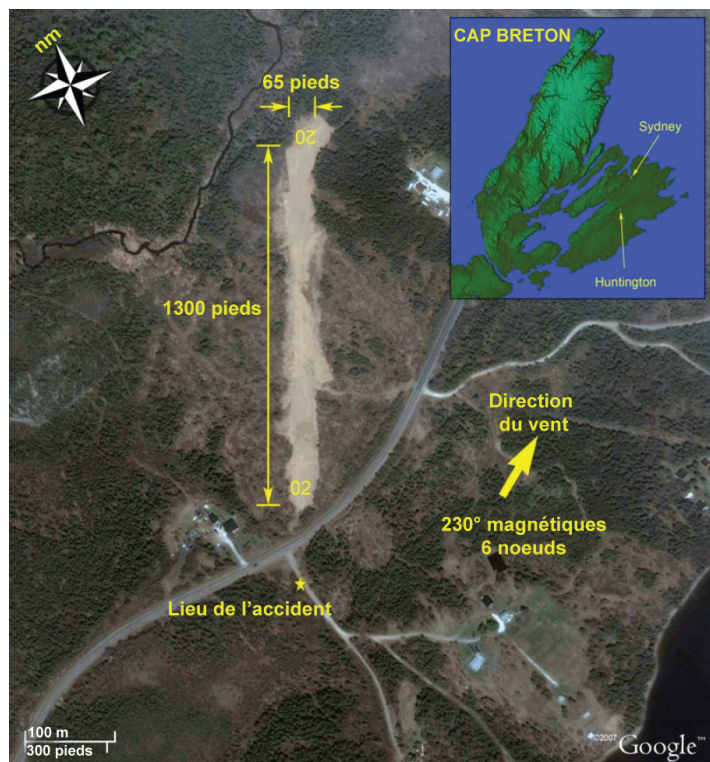
Le jour du vol, le pilote avait l'intention de s'entraîner dans les environs. Le ciel était clair, le vent soufflait du 230 degrés magnétiques à moins de 10 nœuds. La piste en terre est orientée aux 200 degrés/020 degrés magnétiques et elle mesure environ 1300 pieds de longueur sur 65 pieds de largeur (voir la photo 1). Le pilote a effectué un décollage de la piste 20 et il s'est ensuite dirigé vers le sud-sud-ouest. Le décollage a eu lieu vers 11 h 15, heure avancée de l'Atlantique (HAA)<sup>1</sup>. Un résident de l'endroit a entendu l'avion passer au-dessus ainsi que le bruit de l'impact peu après. Une fois que l'avion a été trouvé et que le pilote a été sorti de l'épave, le service d'urgence 911 a été appelé à 11 h 39. Le service des pompiers volontaires local, la police locale et une ambulance se sont présentés sur les lieux. Le pilote a été stabilisé et transporté à l'hôpital local pour éventuellement être transporté par avion à l'hôpital de Halifax en raison de l'étendue et de la gravité de ses blessures. Compte tenu de ses blessures, le pilote a eu du mal à se rappeler des détails importants du vol en question.

Photo 1. Aérodrome et site de l'accident
