RAPPORT D'ENQUÊTE AÉRONAUTIQUE

A09P0096

PERTE D'ESPACEMENT

METTANT EN CAUSE LE CENTRE DE CONTRÔLE RÉGIONAL
DE VANCOUVER

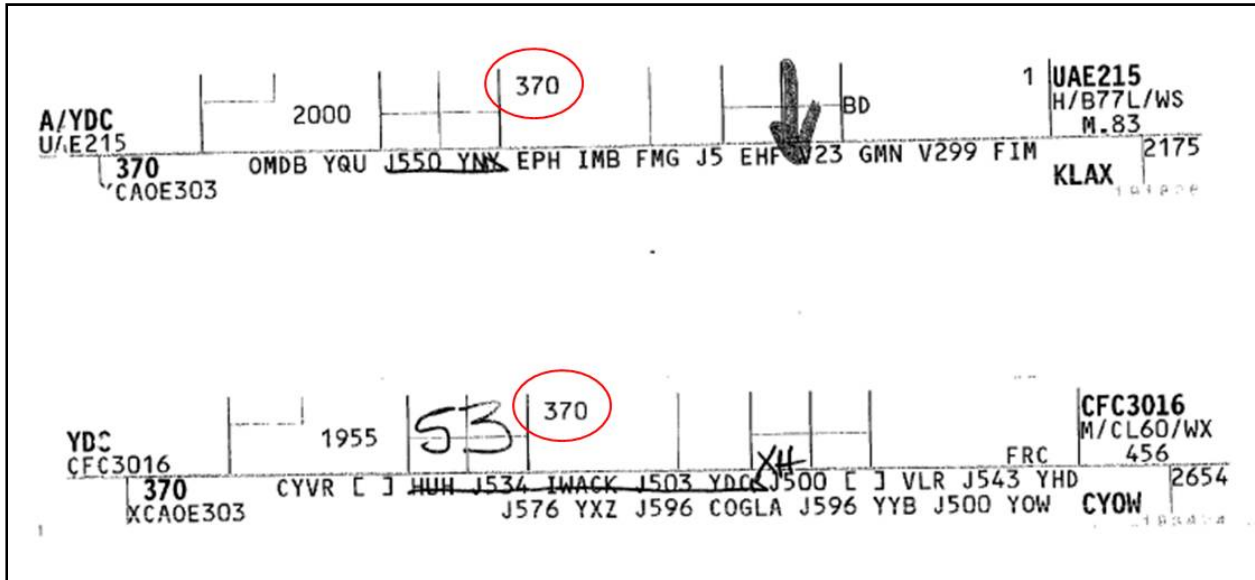
Figure 1. Fiches de progression de vol indiquant les niveaux de vol.

L'information relative à la progression de vol est enregistrée sur des fiches de progression de vol en format papier ou électronique. Dans l'incident qui nous concerne, l'information essentielle du plan de vol avait été imprimée sur des fiches en papier, lesquelles avaient été annotées par le contrôleur (voir la figure 1). Les fiches de progression de vol servent :

Dès le début, le contrôleur avait identifié le conflit entre CFC3016 et UAE215. Le contrôleur avait décidé de modifier la trajectoire d'UAE215 en la redirigeant vers l'ouest et de donner l'instruction de monter au FL380. Étant donné qu'il avait une solution en main, le contrôleur ne croyait pas qu'il était nécessaire d'annoter les fiches de progression de vol du « W » rouge, comme il est exigé. Ainsi, un aide-mémoire essentiel n'a pas été utilisé. L'attention du contrôleur s'est ensuite fixée sur le reste de la circulation dans le secteur. Le conflit n'a pas été résolu et une alarme TFC CA a retenti.

La solution du contrôleur comportait deux éléments : un changement de cap et un changement d'altitude. Le changement d'altitude devait se faire après qu'il aurait été confirmé qu'un changement de route en direction ouest avait été exécuté. Une résolution de conflit en deux étapes exige un moyen de se rappeler qu'une deuxième action doit être accomplie afin de résoudre le conflit. L'emploi du « W » rouge aide le contrôleur à se rappeler que le conflit n'est pas encore résolu. Comme le contrôleur n'avait pas utilisé cet aide-mémoire, le changement d'altitude n'a pas été exécuté.

1. Le contrôleur s'est rendu compte qu'il y avait un conflit entre CFC3016 et UAE215 quand il a pris le contrôle d'UAE215, mais il n'a pas utilisé l'aide-mémoire requis et il n'a pas su prendre assez tôt des mesures permettant de maintenir l'espacement.
2. Le contrôleur n'a pas employé la phraséologie impérative quand il a donné aux avions en cause l'instruction de commencer les manœuvres d'évitement, ce qui a probablement retardé la réaction des équipages aux instructions, et ainsi prolongé la période de risque d'abordage.
3. Les instructions de virage données aux deux avions n'ont pas résolu la perte d'espacement.

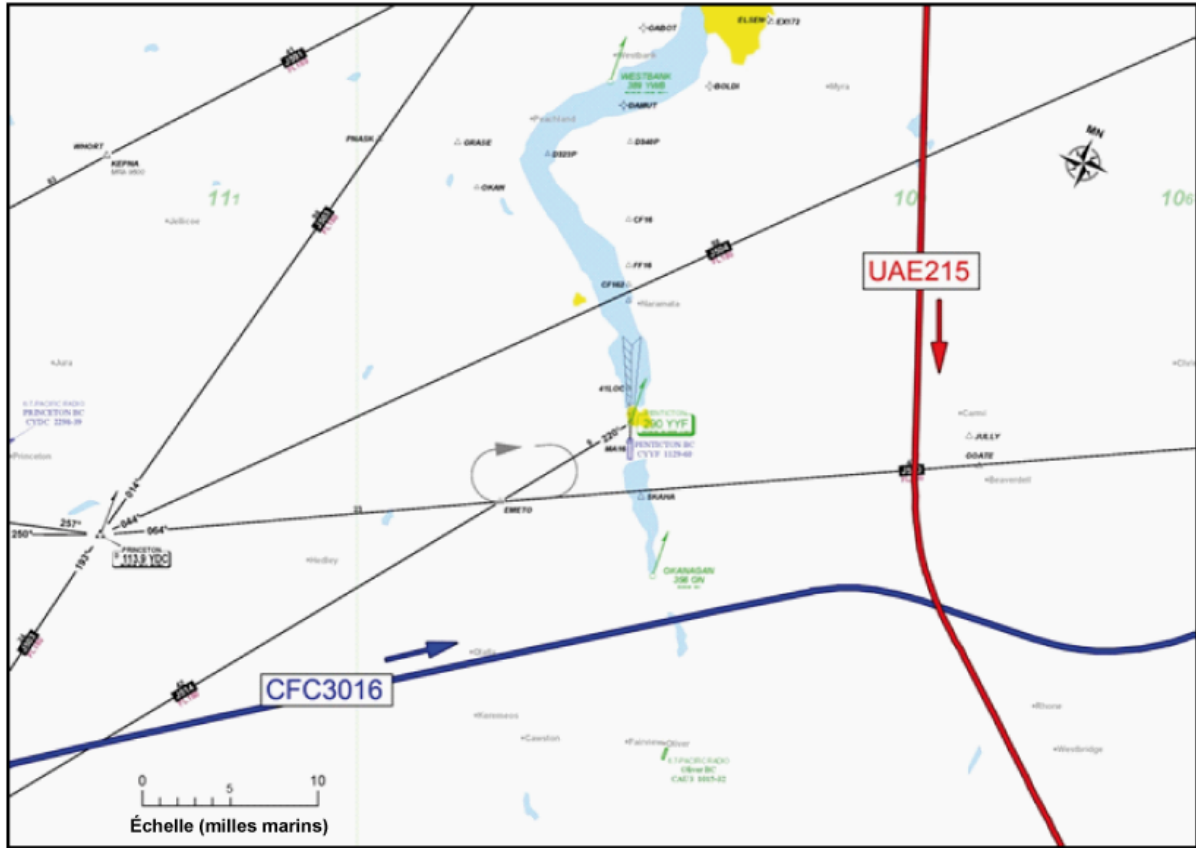
Annexe A – Trajectoires de vol

À 12 h 58 min 39 s, le contrôleur a donné à UAE215 l'instruction de virer à gauche. L'équipage n'a pas accusé réception de l'instruction; c'est pourquoi, à 12 h 58 min 45 s, le contrôleur a redonné l'instruction de virer. À 12 h 58 min 51 s, UAE215 a commencé à changer de cap (voir l'annexe A - Trajectoires de vol).

À 12 h 59 min 33 s, il y avait un espacement vertical de 1000 pieds entre les deux avions et un espacement latéral de 1,8 nm. L'espacement minimal requis était de 1000 pieds à la verticale ou de 5 nm sur le plan latéral. Les virages assignés aux avions ont amené UAE215 à passer directement au-dessus de CFC3016 (voir l'annexe A - Trajectoires de vol).

Le contrôleur avait autorisé CFC3016 à virer à droite et UAE215 à virer à gauche. La géométrie de ce conflit entre routes sécantes était telle que les virages ont amené un des avions à passer directement au-dessus de l'autre. Les virages demandés par le contrôleur n'ont pas réussi à établir l'espacement latéral radar minimal. L'espacement vertical a été établi grâce à la première instruction de descente donnée à CFC3016 et la réaction d'UAE215 au RA du TCAS.
